BATILILAŞMA DÖNEMİ TÜRK MİMARİSİ ÖRNEKLERİNDEN  
ANADOLU'DA ÜÇ AHŞAP CAMİ

Doç. Dr. Rüçhan ARIK

ANKARA ÜNİVERSİTESİ BASIMEVİ - 1973

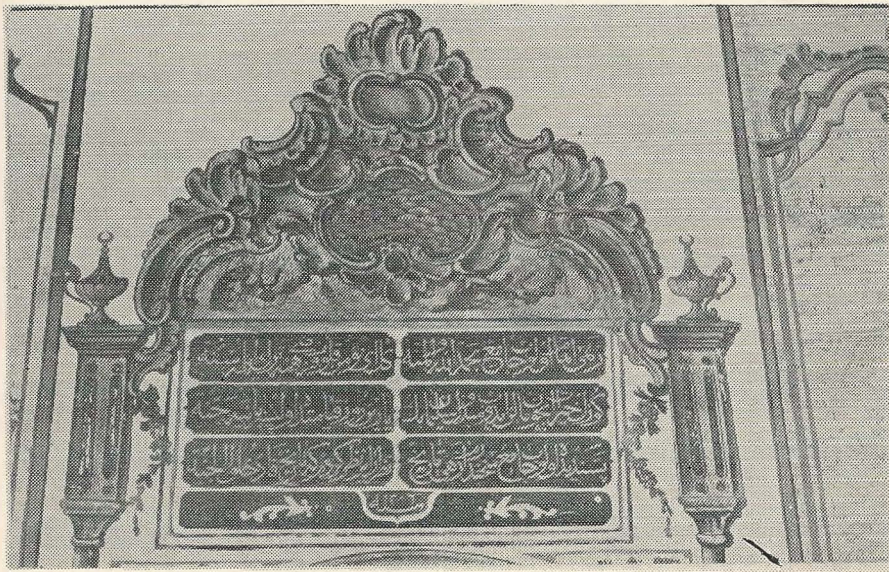
Resim 1. Hızır Bey Camii kitabesi

Manisa'nın kazalarından Soma'da kurulmuş olan bu caminin kuzey cephesinde yer alan kitabelerde H. 1206-M. 1791 /92 tarihi ve Süleyman Bey adı verilmektedir (Resim: 1). Mahalli rivayetlere göre Süleyman Bey tarafından yaptırılan bu cami, geç devirlerde "Emir Hıdır Bey" tarafından yenilenmiştir. Bu yenilemede Kaz dağından getirilen ahşap malzemenin kullanıldığı söylenir. Ayrıca 25 yıl önce onarıldığı da belirtilmektedir.

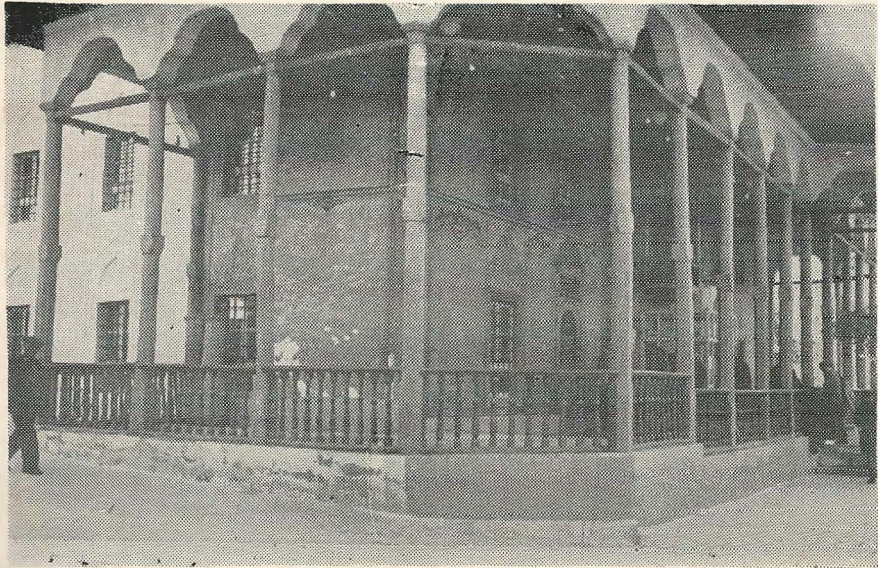
Resim 2. Hızır Bey Camii ön revakı

Kareye yakın enine dikdörtgen plânda kapalı mekânı olan cami, bugünkü haliyle, bilhassa şimdiki tambur ve örtü şekliyle, mabedden çok, büyük bir konağa benzemektedir (Resim: 2, 3). Büyük ölçüde ahşap malzemenin kullanıldığı yapıda, denilebilir ki, kârgir kısım yalnız dört duvardan ibarettir. Cephedeki ahşap ve bağdadî revak kuruluşu, doğu yüzüne kısa bir dönüş yapmakta, batı yönünde ise sonuna kadar uzanmaktadır.

b. *Cami*: Caminin dışında son cemaat yeri revakı ile çevrili cepheler zengin bir süsleme ortaya koyar (Resim: 2). Revaksız cepheler ise bununla bir kontrast teşkil edecek tarzda sadedir. (Resim: 3). Mahallî rivayete göre, bina bütününüyle son cemaat yerindeki şekilde süslüyken, yirmibeş yıl kadar önce geçirdiği tamirde, doğu tarafındaki revak kısaltılarak bugünkü haline getirilmiş ve revaksız cepheler de yeni baştan düz badana ile sıvanmıştır. Bu kısımlarda eski durumun pek mütevazî anıları olmak üzere iç bükey geniş yüzlü ve profil kornişli saçak kısmı ile dikdörtgen pencere gözlerini çerçeveyeleyen sivri sağır kemerler dikkati çekmektedir. Saçak, kible duvarı tepesinde, mihraba rastlayan yerde geniş bir alınlık şeklinde yukarı çıkıntı yapmaktadır. Bu kısımların zengin kalem işleriyle süslü ve geniş kenarlı çatılarla korunmuş olduğu ve barok devir mimarîmizde yaygın olan bir görünüş ortaya koyduğu düşünülebilir.

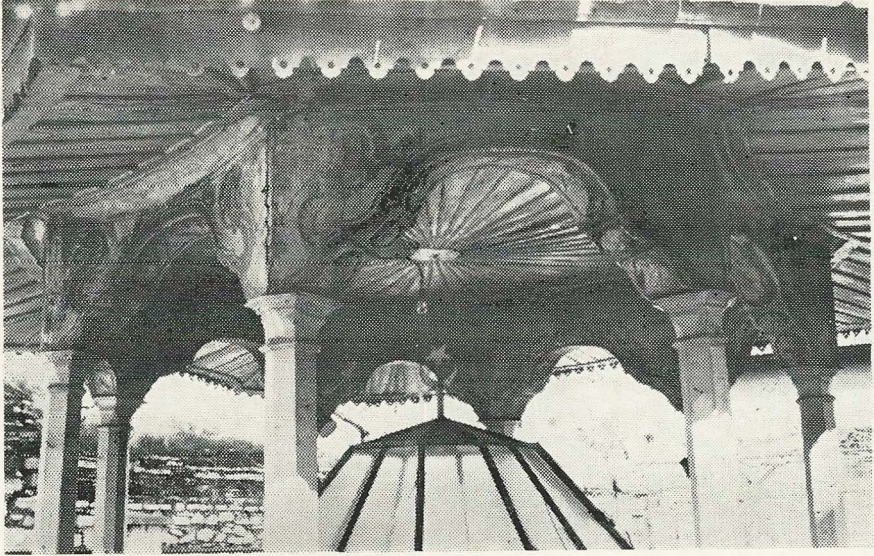
Resim 4. Hızır Bey Camii şadırvanı

a. *Şadırvan*: (Resim: 4) Fistolu kenar saçaklarını taşıyan yuvarlak kemerler, iki yanda sütunlar üzerinden (S) ve ters (C) kıvrımlarıyla başlayan tipik barok şekillidir. Bunların gerek iç, gerek dış cepheleri ve karınları, renkli kalem işleriyle yapılmış tezyinata sahiptir.

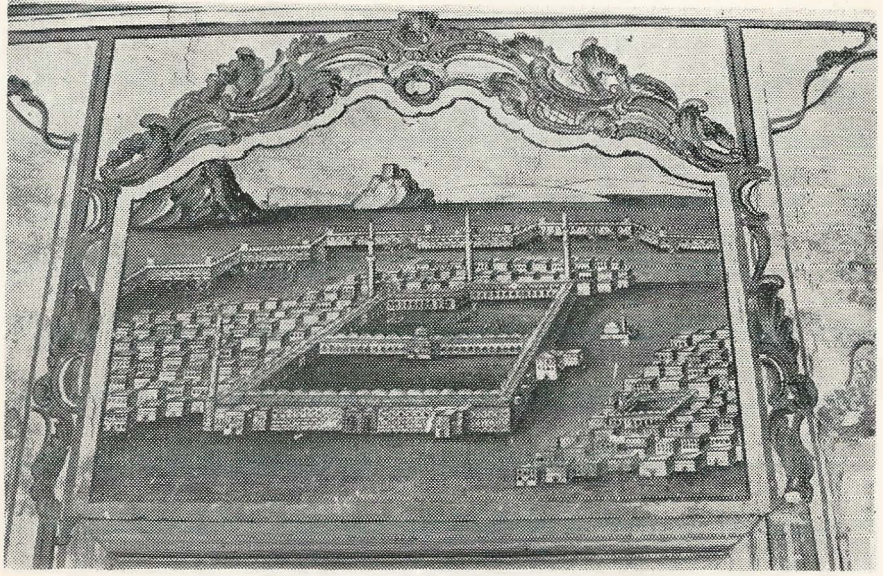
Resim 5. Hızır Bey Camii Ön revakta Medine tasviri

Yalnız, cümle kapısının iki yanındaki pencerelerin üstlerinde, (S) kıvrımlı palmetler, soyut (C) kıvrımları, dilimli yarım palmetler, volütlü ve baklavalı palmetler, rozet gibi çiçekler ve bulut gibi dalgalı kenarlar gibi motiflerle çerçevelenmiş, barok aynalara benzeyen levhalar hâlinde birer fresk işlenmiştir. Doğudakinde Medine (Resim: 5), batıdaki Mekke (Resim: 6) tasvir edilmiştir.

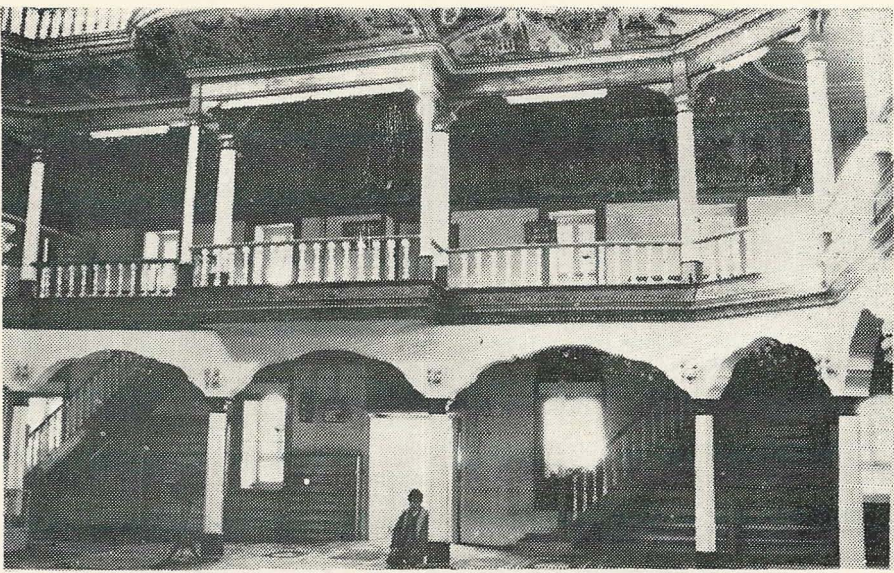
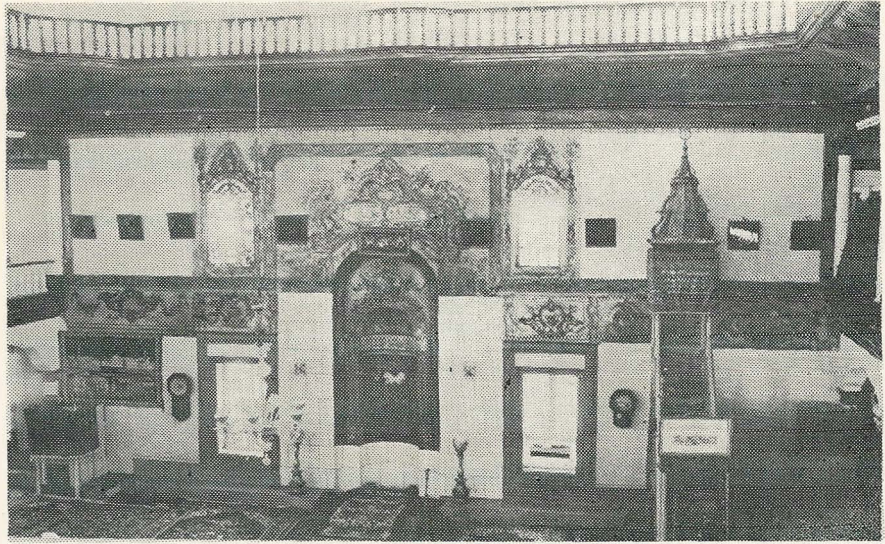
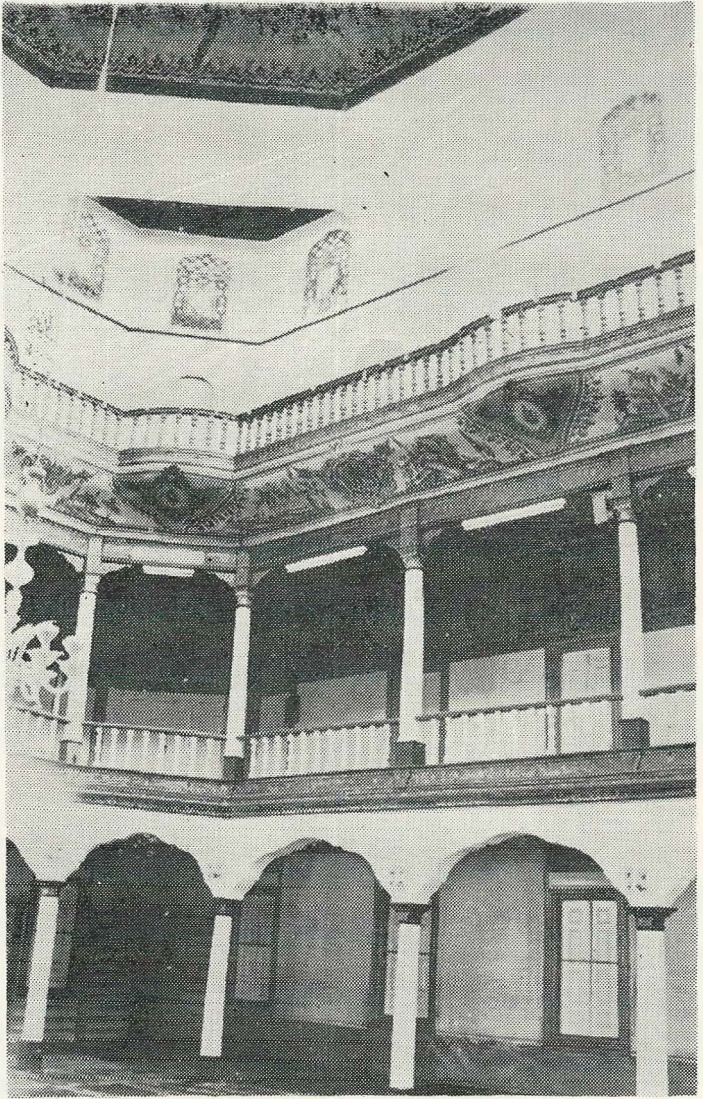
tutkuyla süsleme yapılmıştır. Birçok kimsenin dejenere sayarak anti-pati gösterdiği bu geç devir sanatımızın, “yakından tanışınca”, en azından ne kadar ilgi çekici tarafları olduğunu insan burada daha iyi anlamaktadır (Resim: 8, 9, 10).

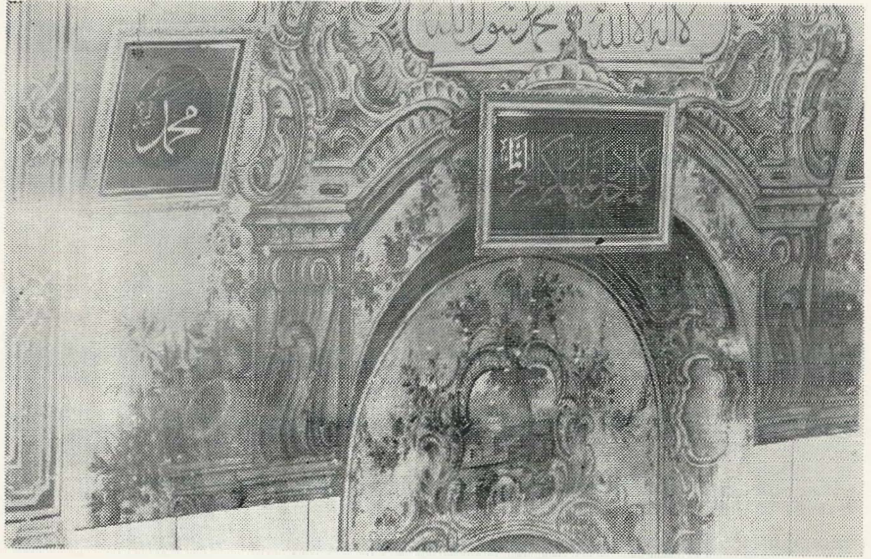
Resim 19. Hızır Bey Camii mihrap tezyinatı

manzara tasvirleri şunlardır: İç içe iki mihrap nişinden dıştaki büyük fakat daha az derin olanın alınlık süslemesi ortasında oldukça başarılı bir sahil şehri (Resim: 19), içteki küçük fakat daha derin nişin içinde, türbe v.s. gibi çeşitli müstemilat yapıları oldukça detaylı verilmiş heybetli bir “selâtin camı” (Resim: 20); minberin; batısında kalan panoda zengince ve romantik üslûpta bir tabiat manzarası içinde bir konak (Resim: 21); harimin yan kapısı tepelik süslemesinde minyatür düzenine daha yakın nitelikte, ön plânda tarlalar, ortada nehir üzerinde kayıklar, daha geri plânda da havuzlar, suyun üzerinde kemerli çıkmaları olan yalı köşkleri, baldaken pavyonlar ve bunları kuşatan bir koru (Resim: 22); cümle kapısı tepelik süslemesinde ise daha geniş bir tabiat manzarası içinde, etrafında kameriyeler bulunması ve üzerinde kuğular uçuşan, yan yana üç büyük havuz, daha arkada yan yana bloklar teşkil eden bir büyük konak, daha geride ve solda, uzakta kalan ve bir araya sıkıştırılmış evcikler topluluğu, sağda ağaçlı bir sırt, yine ağaçlıklı bir arazinin gerisinde, uzakta görünen cami ve evlerden ibaret bir semt... (Resim: 23).

İkinci kategoriyi meydana getiren dekoratif boyalı nakışlardan önce, bir ara-tür teşkil eden mihrap çerçevesindeki iki süs üzerinde duralım (Resim: 19): Mihrabın dıştaki büyük nişinin kemer üzengisi hizasından yukarıya çerçevesini teşkil eden, kıvrık palmetlerle süslü plasterler, profilli kemerler gibi mimarî parça resimleri, gayet kalabalık kıvrımlar, natüralist çiçekler, arma gibi kartuşlar, gerdanlıklar dolu boyalı nakışlar bulunmaktadır. Bunun (S) kıvrımlı palmetlerle süslü plasterlerinin iki yanında, adeta bunlardan ayrı, başlıbaşına birer “nature morte” tablosu teşkil eden meyvalar ve çiçekli, yapraklı dallar tasvir edilmiştir. İkisinde de üzüm salkımları, nar, elma, armut gibi meyvalar doludur. Soldakinde bir de, tepesi kesilmiş, içinden çekirdekleri görünen karpuz vardır. İnsanın aklına, bir ara hali vakti ve “görgüsü” yerinde evlerin yemek odalarında bulunması “şart olan” sebze-meyva resimleri veya bunların mumdan modellerini getiren bu resimler, denebilir ki, manzaralardan daha iyi işlenmişlerdir.

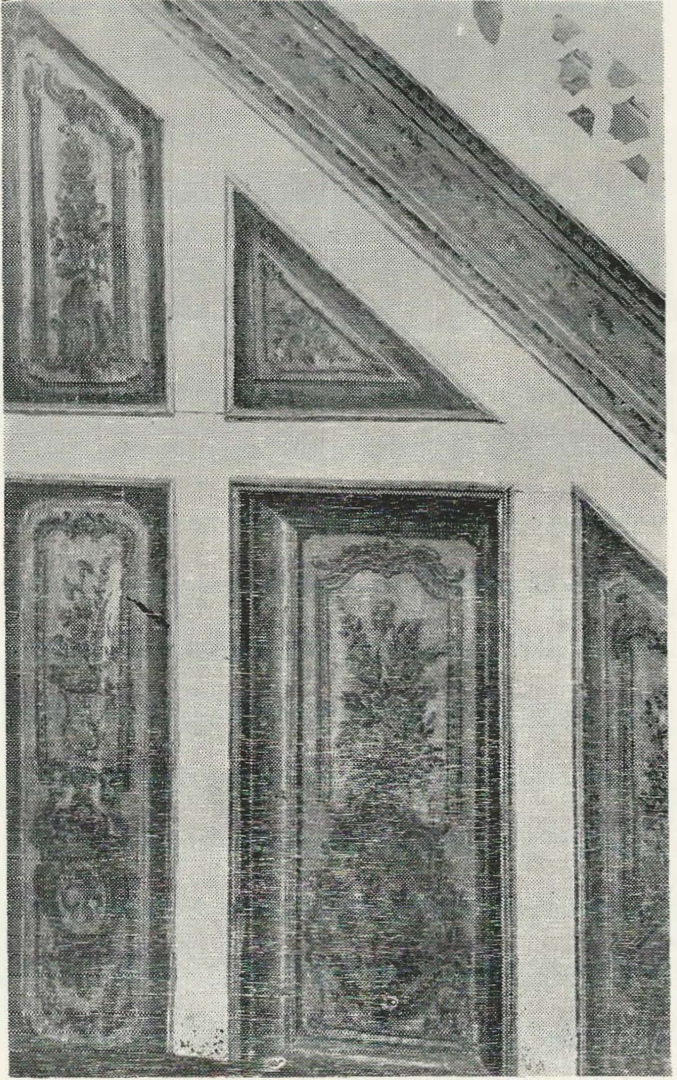
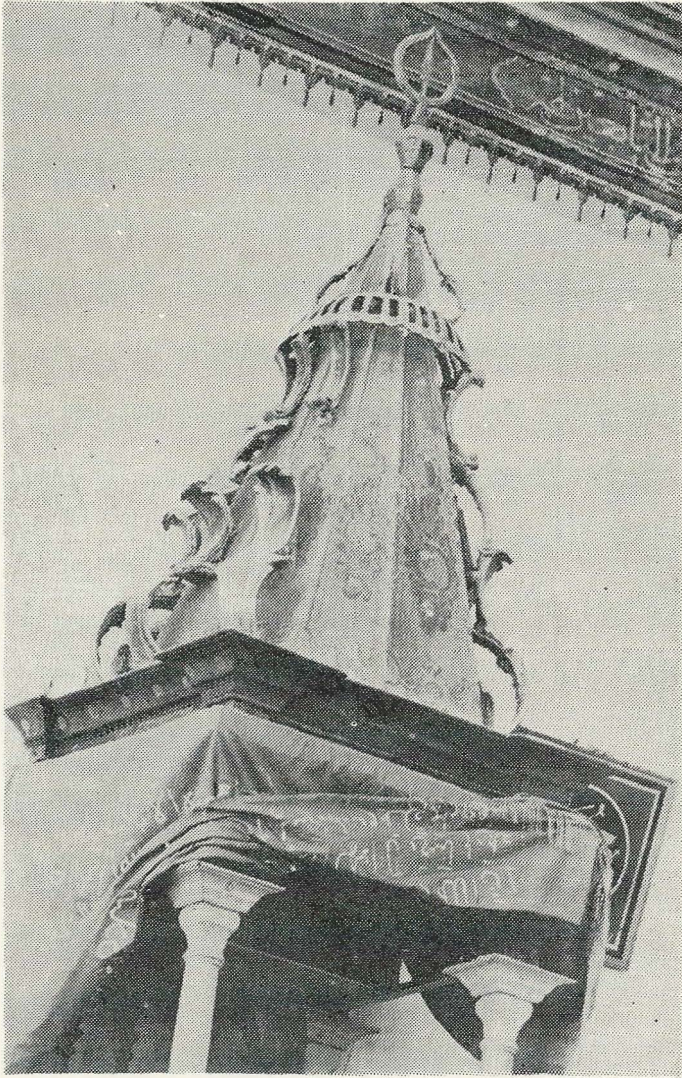
Minbere gelince: Başlıca kalem işi süsleme, külâh, köşk kısmının saçak kornişi ve aynalıklarda toplanmıştır (Resim: 27–28). Külâhta boyayla işlenen burmalı halat desenleri üçgen cepheler meydana getirmiş; bunlar dipte, palmetli ve kartuşlu tipik barok motiflerin dizisiyle birbirine bağlanmıştır. Ortalarda bu burmalı hatlar rozet gibi, etrafı palmet hâleli birer beyzî kartuşla kesilmektedir. Tam bu hizada üçgen yüzlerine yine o tipik barok motiflerle arma gibi merkezî kompozisyonlar işlenmiştir. Bunlarda tepeye çiçekli dallar uzanmaktadır. Köşk saçak kornişinde tek goncalar sıralanmıştır. Minberin iki yanında, korkulukların altında aynı eğimle inen, silme çerçeveli bordür ve aynalık yüzeylerinde meydana getirilmiş yine silme çerçeveli üçgenler ve dört köşe panolar kalem işleriyle bezenmiştir. Bordürde çift-tekmünavebesi ile dizilmiş gül goncaları vardır. Aynalıklardaki panolarda ise, yine palmetler, soyut kıvrımlar, kıvrık filiz ve yapraklar, istiridye kabukları ile çerçeveli kartuşlar ve bunların üzerinden ya doğrudan doğruya, ya da süslü ibrik veya vazodan çıkarak yükselen zengin çiçek buketleri, kartuşların ortasında da meyvalar şeklinde tipik motif ve kompozisyonlar işlenmiştir.

*Şimdi ikinci kategorideki yalnız dekoratif şekillerden meydana gelen boyalı nakışları gözden geçirelim:* Bunlar, en alt kattaki pencerelerin üstünde, soncemaat yerinde tarif ettiğimiz pencere süslerine çok benzeyen kompozisyonlar; mihrabın iki yanında birinci ve ikinci kat pencereleri arasında uzanan kadınlar mahfili duvarlarında pencerelerin üstünden tavana kadarki yüzeyleri kaplıyarak kesiksiz dolaşan panolar sırası (Resim: 24); kadınlar mahfili korkuluklarının ve sütunlarının oturduğu zengin silmeli ahşap kornişin yüzeylerindeki kalem işleri (Resim: 25); kadınlar mahfili tavanının kenar bordürlerindeki kalem işleri; cümle kapısından girince hemen üstümüze gelen zengin silmeli ve “çatmalı” tavan göbeği (Resim: 26) ve kenar bordürlerindeki kalem işleri; bir de minberdeki kalem işlerinden ibarettir (Resim: 27).

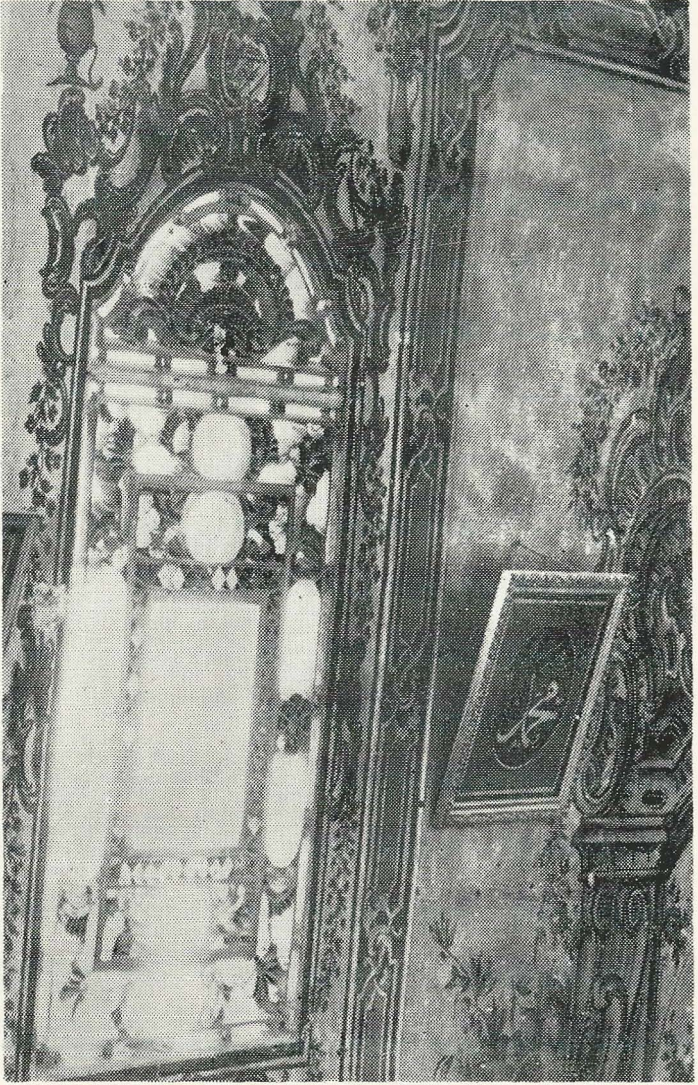
Resim 29. Hızır Bey Camii mihrap yanındaki pencere

Mihrabın iki yanındaki ikinci kat pencereleri ile tamburdaki bazı pencerelerde alçı şebekeler ve gözlerinde yer yer renkli camlar kullanılmıştır. Mihrabın yanındaki pencerelerin şebekeleri daha zengin ve çoğunluğu bitkisel barok motiflerden meydana gelen kompozisyonlarla biçimlenmiştir (Resim: 29).

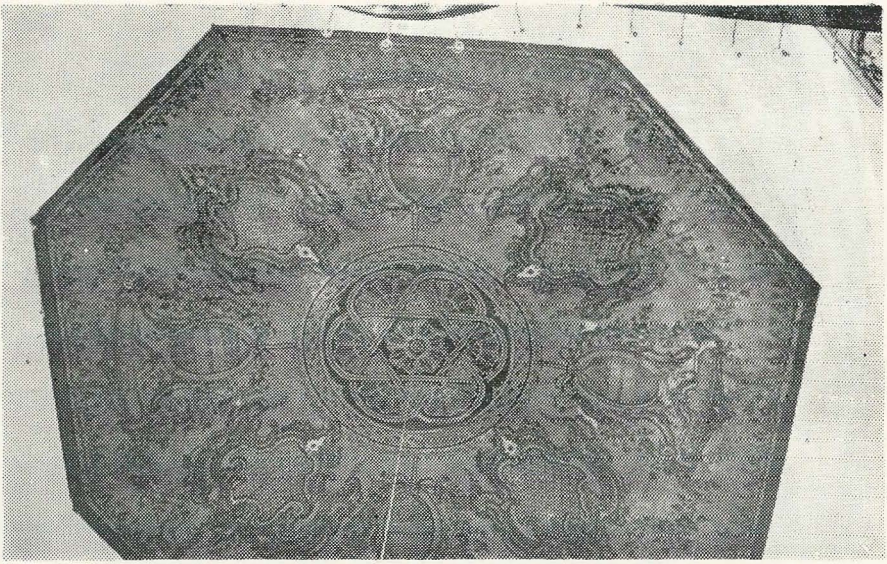
Resim 30. Hızır Bey Camii kubbe

Bütün bu canlı, çeşitli değerler topluluğunun tacı durumundaki *kubbe*’ (Resim: 30), bej-pembe karışımı bir rengin hakim olduğu tipik barok nakışlarıyla mükemmel bir “final” meydana getirmektedir. Büyük bir örtünün oyları gibi kenar süsleri eteği çevirmekte; daha ortada, büyük ve münavebeli bir kartuşlar dizisi dolaşmaktadır. Bunlar, birbirini tâkib eden oval ve çok girintili-çıkıntılı madalyonlar şeklindedir. Oval olanları çerçeveleri ve (C) kıvrımlı ayaklarıyla birer aynaya benzer, yüzeylerine zikzaklı, düz çizgi demetli ve damalı bordürler nakşedilmiştir. Tepelerinden fiyonglu birer kordonla göbeğe asılı şekilde resmedilmişlerdir. Fiyongtan çıkan naturalist meyvalı ve goncalı, bol yapraklı dallar iki yana sarmakta; sonra girland gibi diğer kartuşlara asılmaktadır. Diğer kartuşlar aynı şekilde gölge ışık tonlarıyla plâstik etki verilmiş dilimli palmetler ve çeşitli kıvrımlardan meydana gelen çerçeveleriyle daha da soyuttur. Bunların yüzeylerine ince hatlarla baklava ağı, baklava gözlere de minicik goncalar işlenmiştir.
