# ESKİŞEHİR HAMAMLARI

(Selçuklu – Osmanlı Dönemi)

*Prof. Dr. Erol ALTINSAPAN*

ESKİŞEHİR VALİLİĞİ  
İL KÜLTÜR VE TURİZM MÜDÜRLÜĞÜ

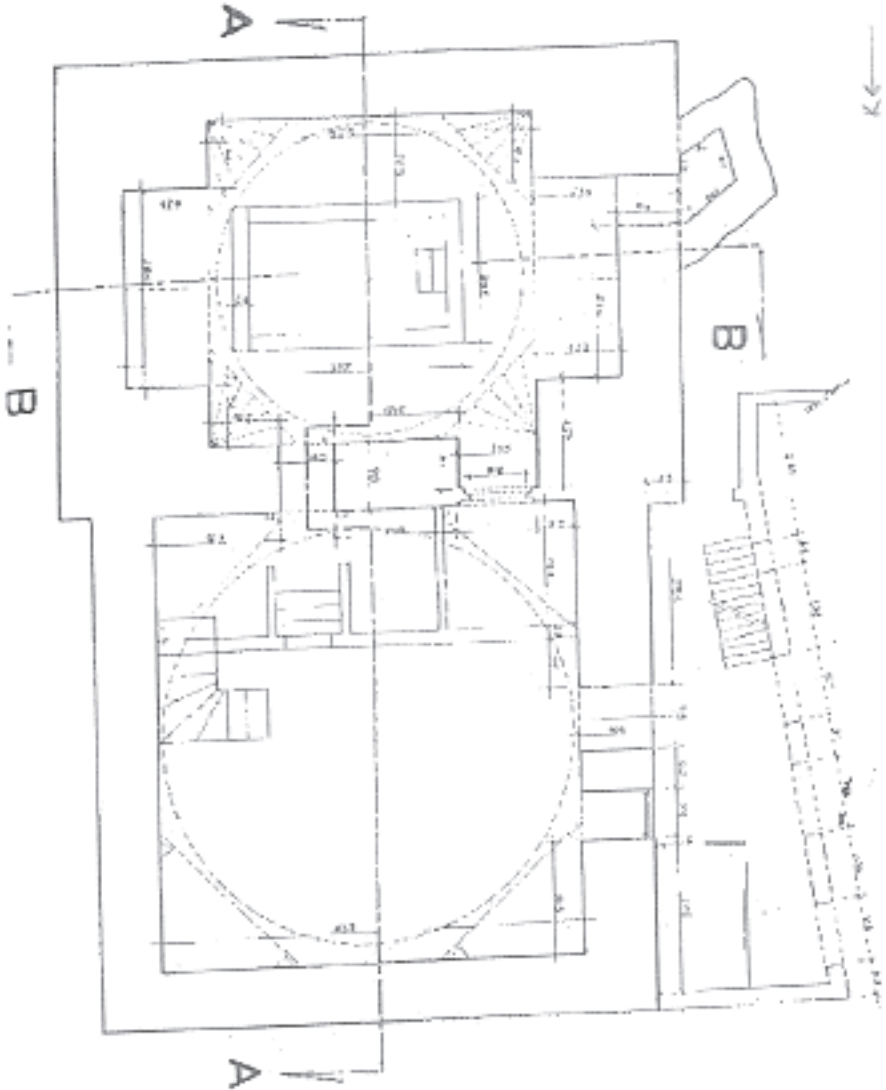
**Yeni Alçık Hamamı Rölöve Planı(Eskişehir Vakıflar Şube Müdürlüğü)**

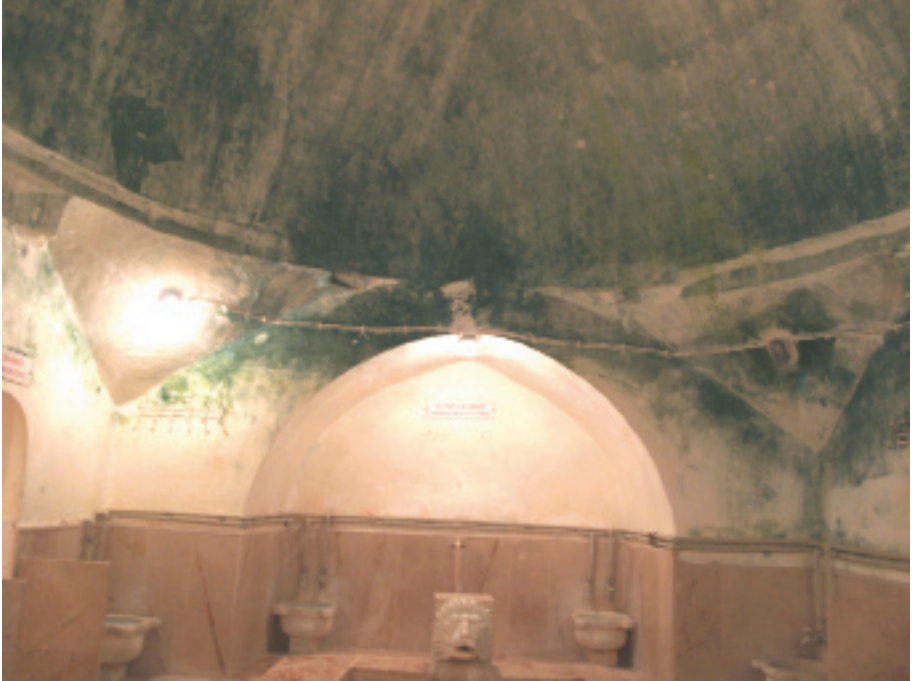
*Alt Kat Sıcaklık Bölümü Doğu Duvar Eyvan Kuruluşu*

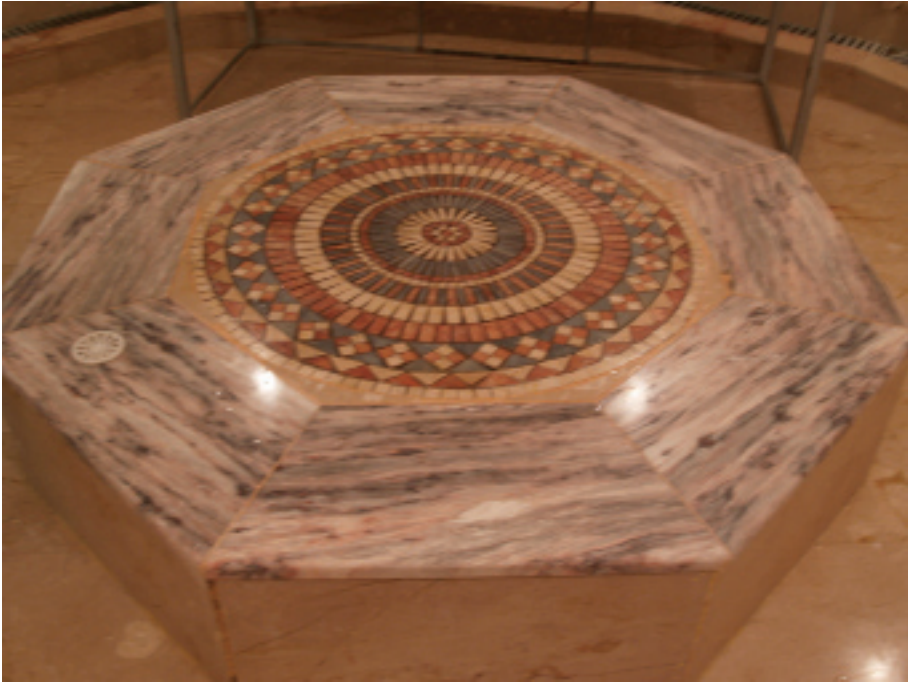
*Yeni Alçık Hamamı Üst Kat Sıcaklık Bölümü Göbek Taşı*

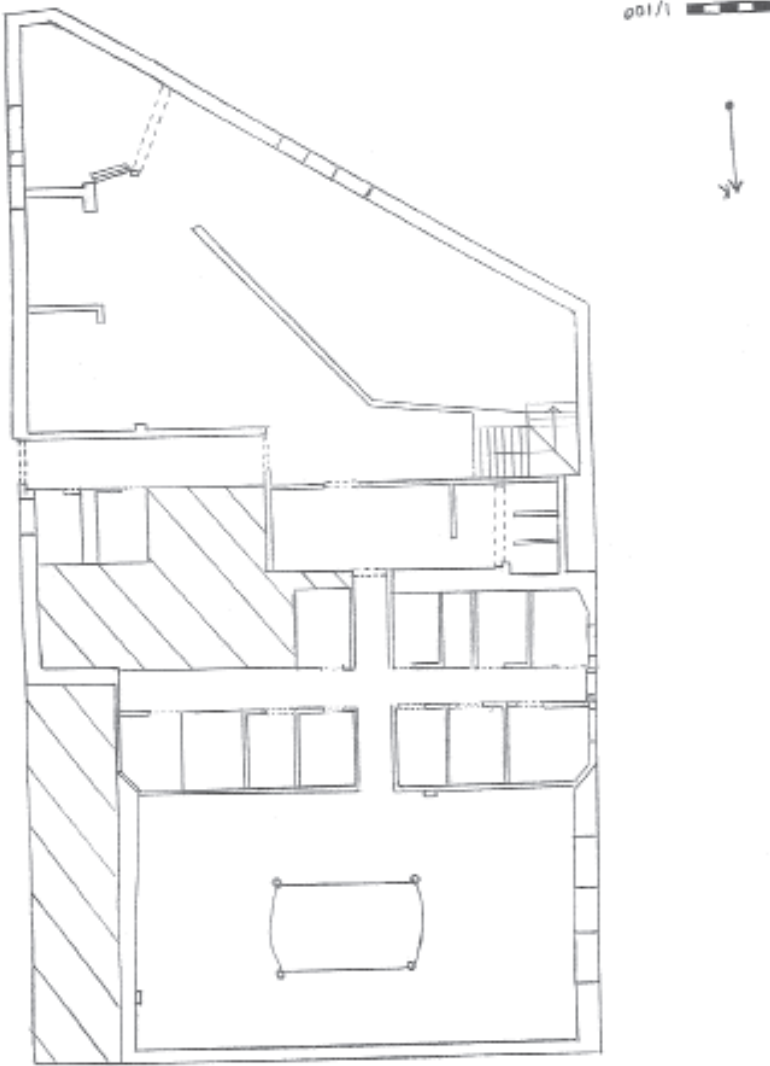
*Işıklı Hamamı Alt Kat Planı (Eskişehir Vakıflar Şube Müdürlüğü)*

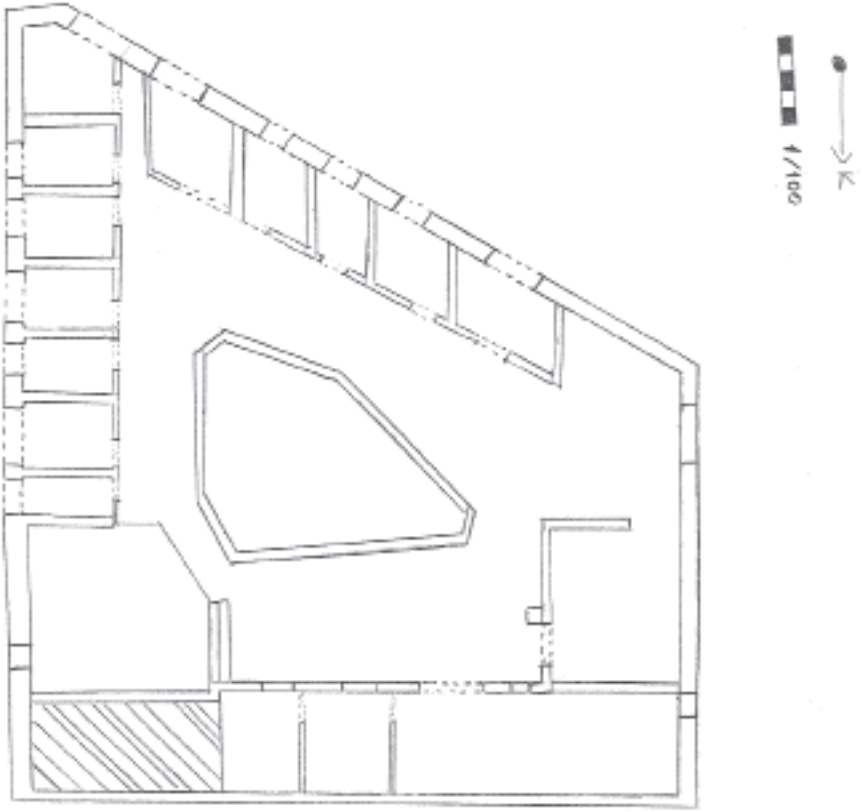
*Işık Hamamı Üst Kat Planı (Eskişehir Vakıflar Şube Müdürlüğü)*

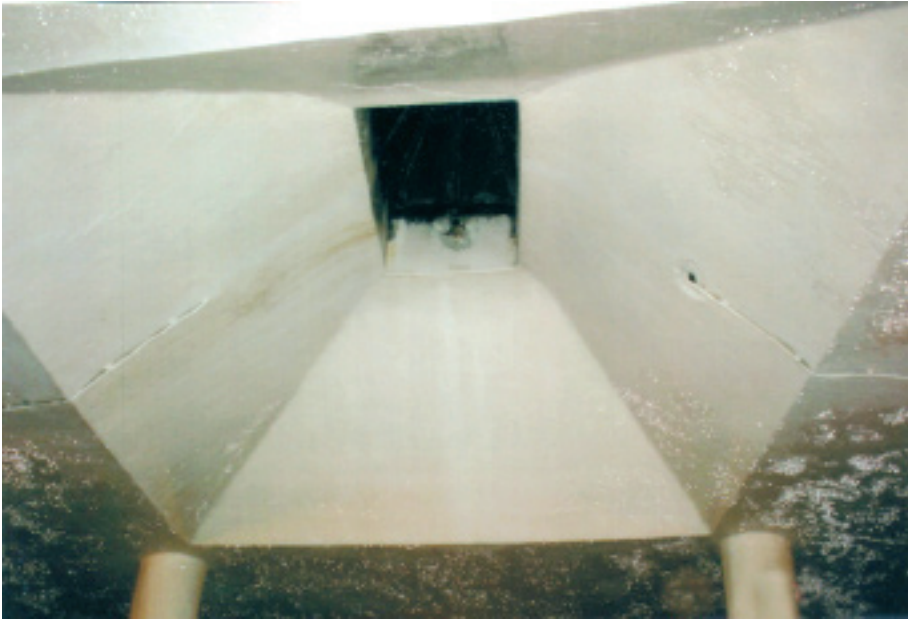
*Işık Hamamı Sıcaklık Bölümünde Bulunan Aydınlık Feneri*

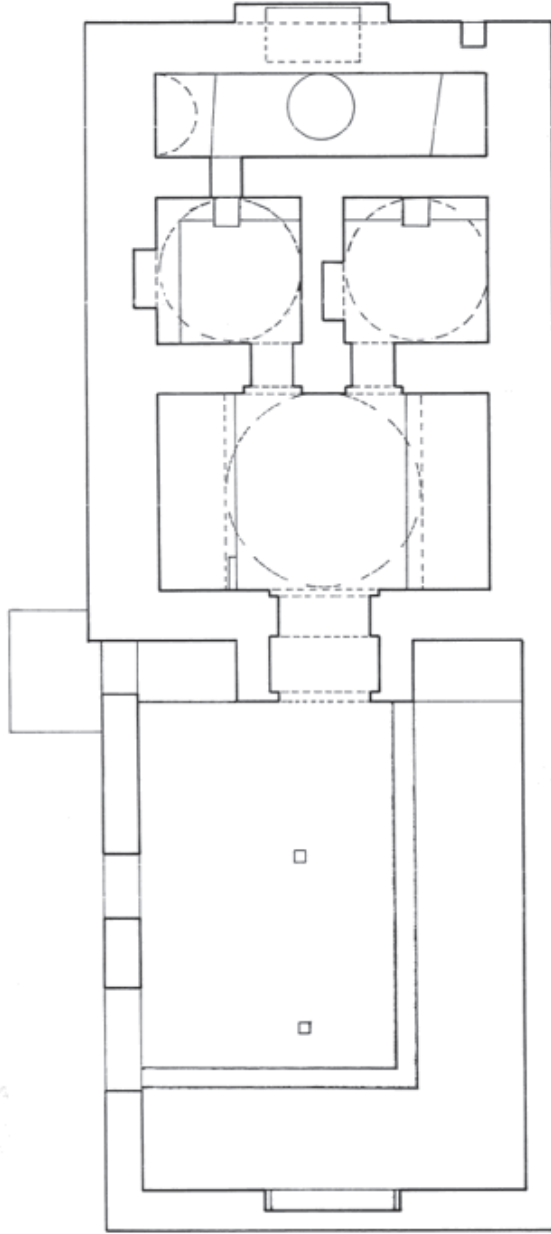
*Han Hamamı (Hüsrev Paşa Hamamı) Rölöve Planı (Tuncay Arslantekin, Mevlüt Erbaş, Ahmet Ofu, Feyza Oğultekin, Gülgün Örsel, Betül Pekmez, “Han Bölgesi, Türk Dönemi Yapıları”, Anadolu Üniversitesi Edebiyat Fakültesi Sanat Tarihi Bölümü, 1999 yılında Öğr. Gör. Abdullah DEVECİ danışmanlığında bitirme ödevi olarak hazırlanan çalışmadan alınmıştır.)*

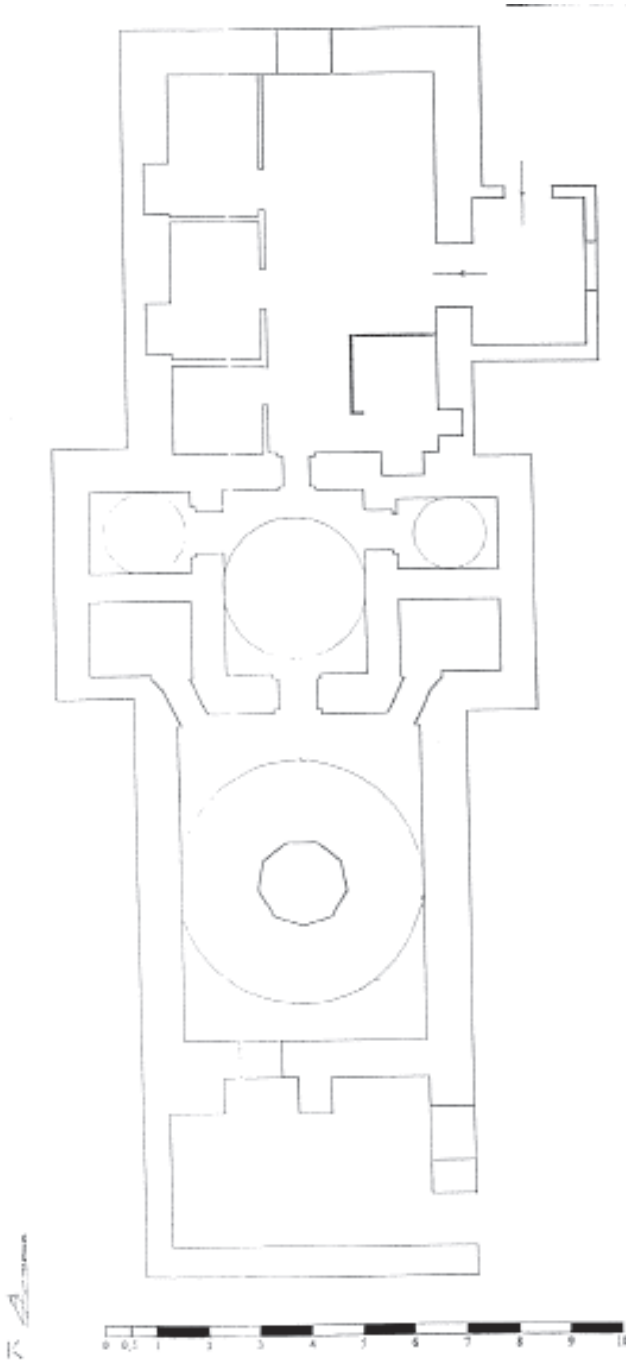
*Mahmudiye Hara Hamamı Rölöve Planı*

Batı cephede bulunan kapı ile girilen külhan, dikdörtgen planlıdır. İçten düz ahşap tavan ile örtülü olan bölümün üzeri, dıştan kiremit örtülüdür.

Hiçbir süsleme unsuru bulunmayan yapının beden duvarlarında ve kubbe kasnağında moloz taş; kubbelerde ise tuğla malzeme kullanılmıştır.

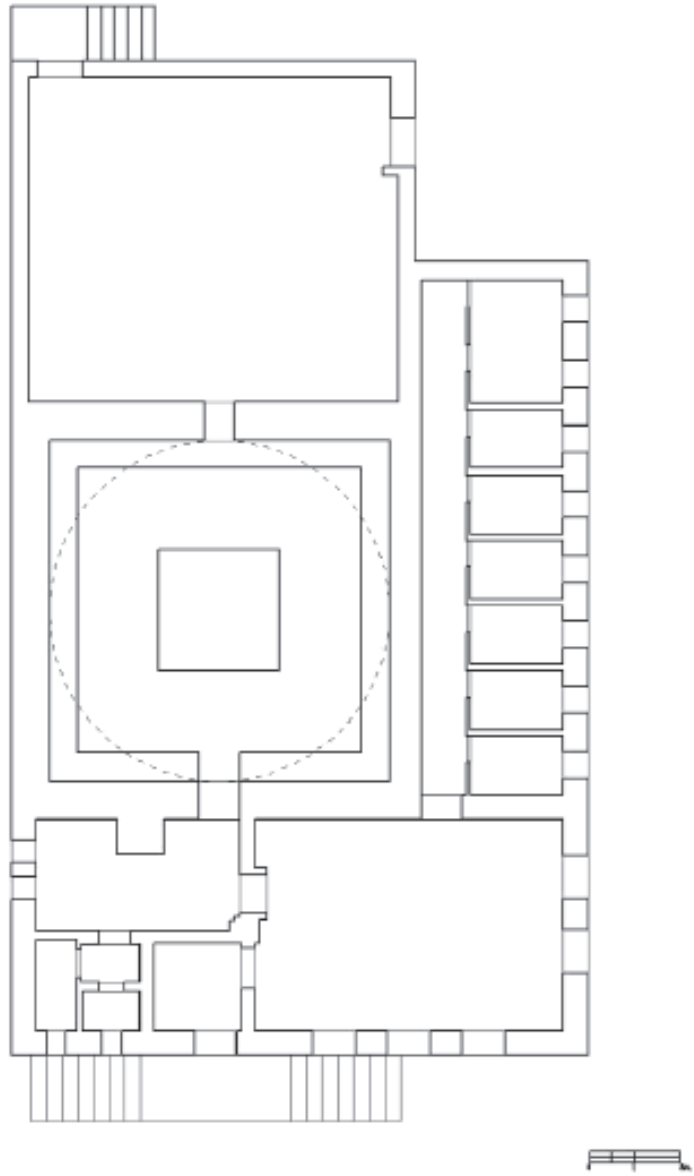
*Mihalıççık Belediye Hamamı Rölöve Planı*  
(Rölöve: Ali Gerengi, Bülent Okta, H. Berkant Özdemir  
Çizim: Ali Gerengi)

Ilıklığın kuzey doğu köşesinde bulunan yuvarlak kemerli, basık dikdörtgen kapı, yapının sıcaklık bölümüne açılmaktadır.

Kare planlı sıcaklık bölümünün üzeri tromp geçişli kubbe ile örtülüdür. Tam ortasında kare planlı, mermer kaplamalı göbek taşının bulunduğu bölümde yerler ve duvarlar mermer ile kaplanmıştır. Kapı açıklığının bulunduğu bölüm hariç tüm duvarlar boyunca 63 cm genişliğinde bir seki dolanmaktadır. Sekilerin üzerinde, simetrik olarak yerleştirilmiş on iki mermer kurnaya yer verilmiştir. Sıcaklığın kuzey duvarının ekseninde kuzeyde bulunan su deposuna açılan dikdörtgen bir pencere açıklığına yer verilmiştir. Bölümün aydınlatılması kubbede bulunan aydınlık feneri ile sağlanmaktadır.

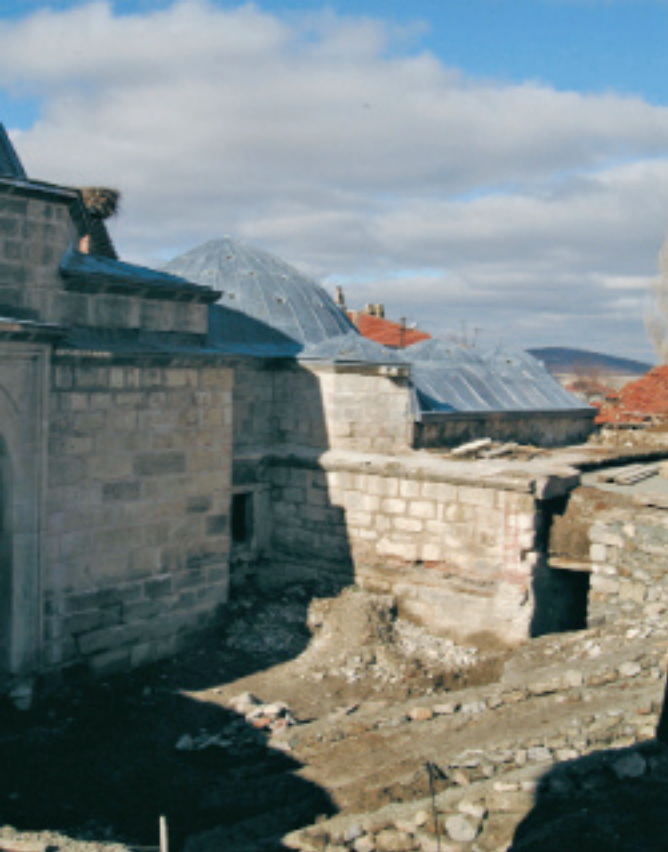
*Seyitgazi Selçuk  
Hamamı Külhan  
Kısmı (A. Gerengi-  
2007)*

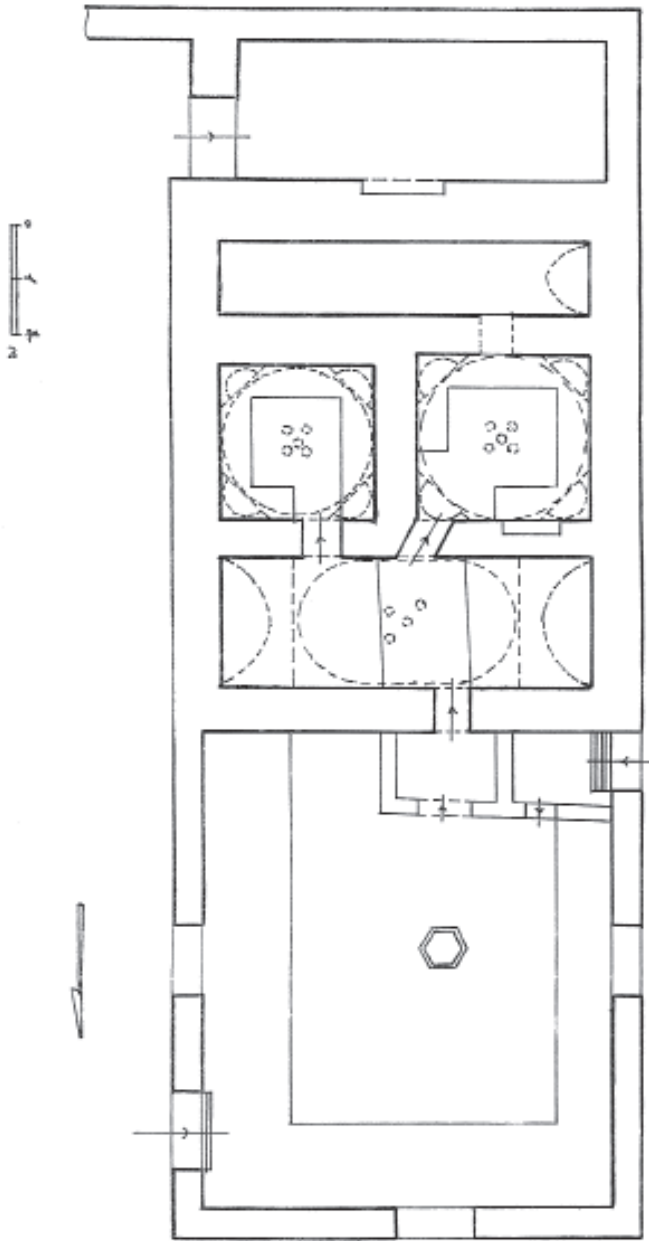
*Bardakçı Köyü Hamamı(Tuncay Arslantekin, Mevlüt Erbaş, Ahmet Oflu, Feyza Oğultekin, Gülgün Örsel, Betül Pekmez, Han Bölgesi, Türk Dönemi Yapıları, Anadolu Üniversitesi Edebiyat Fakültesi Sanat Tarihi Bölümü, 1999)*

Külhan bölümüne doğuda bulunan dikdörtgen kapı açıklığından girilmektedir. Doğu-batı yönünde dikdörtgen planlı olan bölüm, 260x610 cm ölçülerindedir. Kuzey duvarda dikdörtgen planlı ocak nişi bulunmaktadır.

Beden duvarlarında moloz taş malzeme tercih edilen yapının kubbelerinde tuğla malzeme kullanılmıştır. Oldukça harap durumda olan yapıda herhangi bir süsleme unsuruna rastlanmamaktadır.
