Birleşmiş Milletler  
Eğitim, Bilim ve Kültür Kurumu  
Türkiye Milli Komisyonu

# TÜRKİYE'NİN DÜNYA MİRAS ALANLARI

## Koruma ve Yönetimde GÜNCEL DURUM

ANKARA- 2009

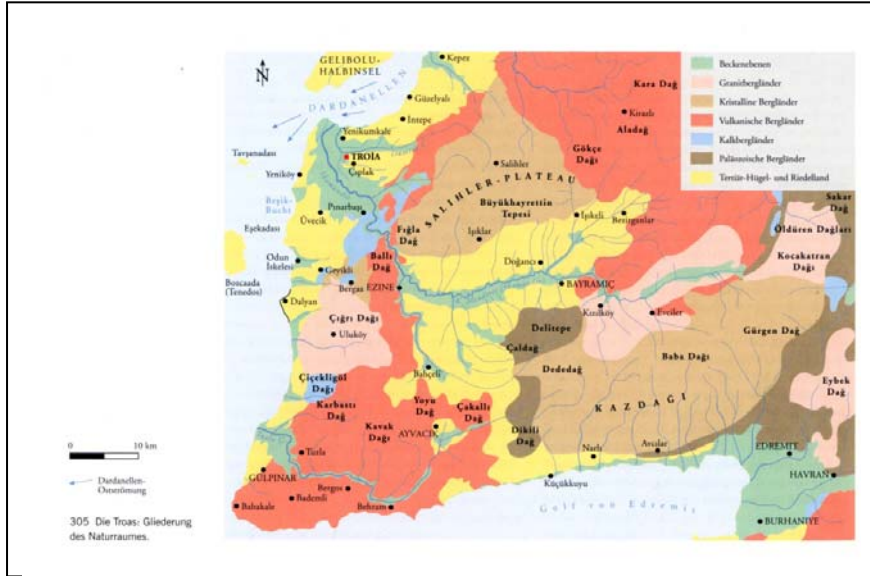
Şekil-2: Truva çevresinin jeolojik yapısı

Marmara Denizi ile Ege Denizi'ni birleştiren Çanakkale Boğazı'nın Pliosen sonlarından başlayarak, akarsuların şekillendirdiği bir vadiye gelişmeye başladığı ve Kvarterner'in son evresinde denizle dolarak, bugünkü durumunu kazanmış olduğu tahmin edilmektedir. Truva ve çevresinde genel olarak jeolojik yapıyı, geniş alanlar kaplayan Neojen formasyonları oluşturur (Şekil-2). Bölge, Türkiye'nin ikinci derece deprem bölgesi olma özelliğini taşır.

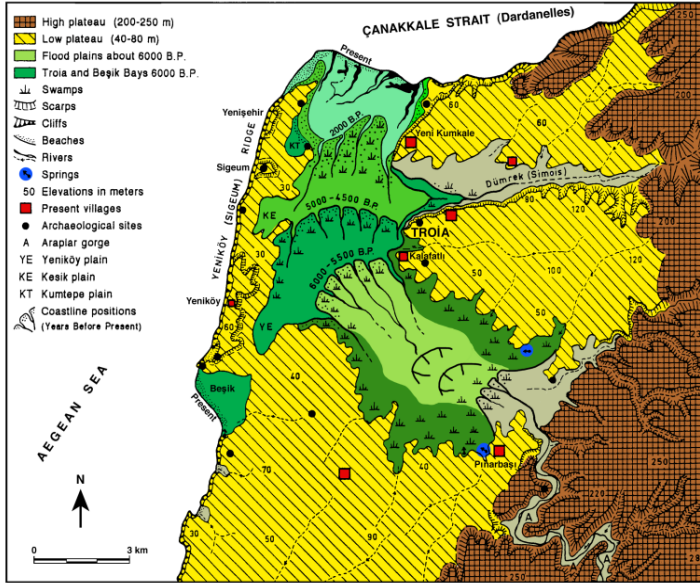
Şekil-3: Truva ve yakın çevresinin jeomorfolojisi

Yörede topografyaya hakim ana unsur 50-200 metre yüksekliğinde uzanan dalgalı düzlüklerdir. Yörede güneye doğru yükseklik artar ve Kazdağı (1.767 m) ile en yüksek noktasına erişir (Şekil-3).

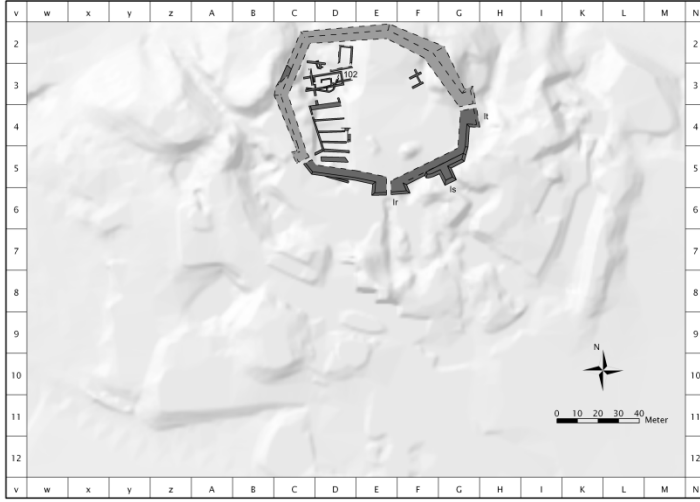
Şekil-8: Truva I Dönemi yerleşim planı

**Truva I** (yaklaşık MÖ 2920-2550= İlk Tunç Çağı II): 14 yapı evresine sahip en eski yerleşme, köyümsü yapısına rağmen, pek çok kez yenilenen ve güçlendirilen, kaba taşlardan yapılma savunma duvarlarına sahiptir (Şekil-8).

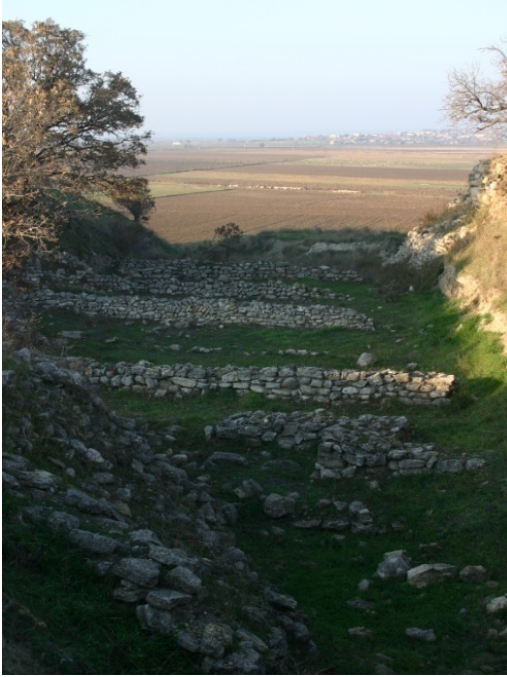
Fotoğraf-3: "Schliemann Yarması"ndaki Truva I kalıntıları (*megaron* evleri)

Dörtgen kuleli güney ana kapısı, Küçük Asya'nın mimarlık tarihi açısından en önemli giriş sistemidir. "Schliemann Yarması"nda yan yana dizili uzun evler bulunmuştur (Fotoğraf-3).

Bunlar arasında özellikle bir tanesi (ev 102) boyutları ve biçimiyle en eski *megaron* yapısı olarak kabul edilir. Dönemin ana geçim kaynakları tarım, hayvancılık ve balıkçılıktır. Koyu kahverengi-siyah, kısmen beyaz kazı bezekli çanak çömlekleri el yapımıdır.

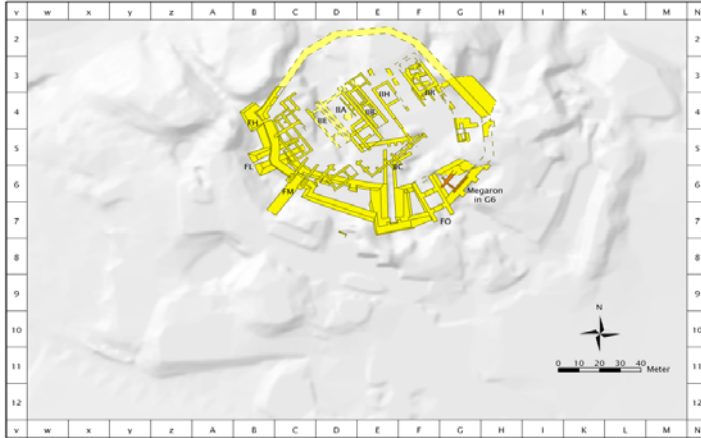
Şekil-9: Truva II Dönemi Planı

**Truva II** (yaklaşık MÖ 2550-2250) = İlk Tunç Çağı II): Kalesiyle, uzak bölgelerle ilişkisi olan önemli bir hükümdarlık yerleşmesidir. 9000 metrekarelik bir alana yayılan kalesi, 330 m uzunluğundaki savunma duvarları, eğimli bir alt taş temel üzerine kerpiçten örülmüş, kısmen 6 metre yüksekliğindedir. Kale içindeki,

Yunan anteli tapınağının öncüsü olarak kabul edilen, etkileyici, sağlam yapılı, ön girişi olan uzun planlı evler (=“*megaron*” yapı tipi) kült ve toplantı yapıları işlevi görmüşlerdir (Şekil-9).

Söz konusu bu binalar, giriş yapısı (*propylon* II) ve bir revakla sınırlanmaktadır. Anıtsal giriş binalarıyla güneydoğu ve güneybatı kapıları, önünde taş döşeli ve yan korkulukları görülmektedir. Yanık saray ve idare binalarının yıkıntıları arasında ve üstünde 20’den fazla “hazine buluntusu” (bunların arasında “Priamos’un Hazinesi” olarak adlandırılan buluntu gurubundan sonra) ortaya çıkmıştır. Yapı evresi süresince üç büyük yangın felaketi tespit edilmiştir (Fotoğraf-4). Buluntular, dört bir yana uzanan ticaret ilişkilerini belgeler ve o döneme kadar Mezopotamya ve Mısır dışında pek rastlanılmayan üstün bir işçilik gösterirler. Truva’da oldukça çok bulunan ve kalıp dökümü seri metal silah üretimine işaret eden (yani askeri güç için) kalayın çok uzak yerlerden getirilmiş olması (Orta Asya?) gerekmektedir. Sarı- kırmızımsı çanak çömlek üretiminde kullanılan çömlekçi çarkının yoğun bir şekilde uygulanmış olması da dikkat çekicidir.

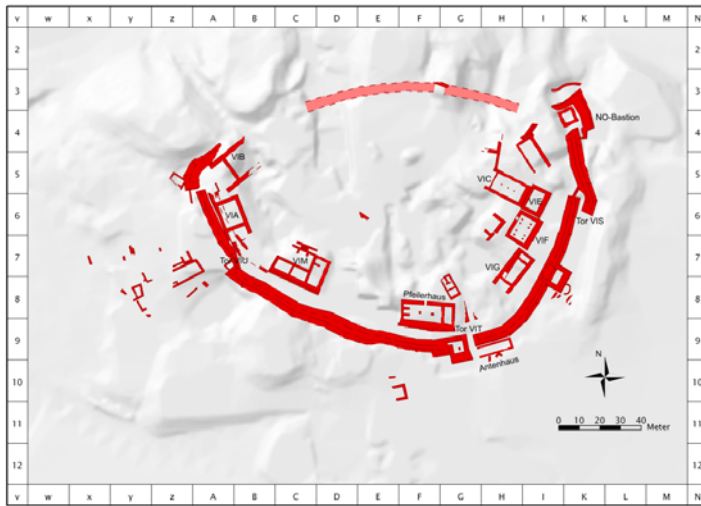
Şekil-10: Truva VI Dönemi Planı

Truva VI (yaklaşık MÖ 1740/30-1300 = Orta Tunç Çağı/Geç Tunç Çağı, Homeros'un Truva'sı ya da (W)İlios / Taru(w)isa -Wilusa olduğu sanılan kent (Şekil-10).

Truva VI döneminde, Truva'nın en gelişkin evresi söz konusudur. Hititlerde Wilusa olarak adlandırılan Truva, yani (W)İlios, artık bir yönetim ve ticaret kenti olarak tanımlanabilir. 20.000 metrekairelik bir alanı kapsayan kalesi ile bu yepyeni bir beylik ve krallık merkezi kurulurken eski yapılar dikkate alınmamıştır.

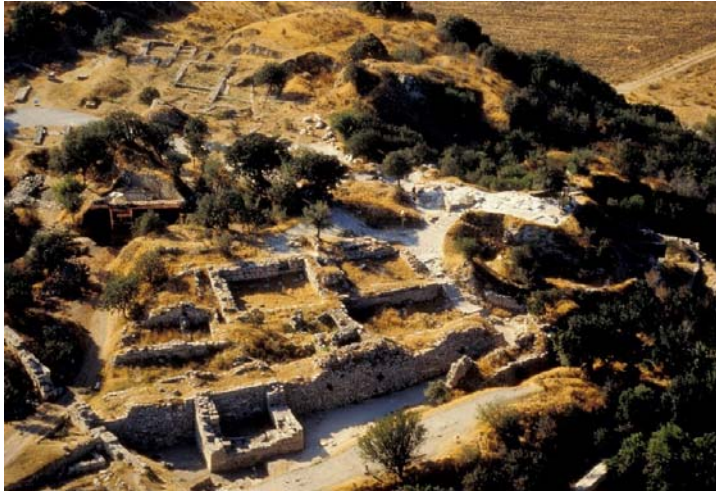
Fotoğraf-5: Truva VI kalesi ve doğu girişi (doğudan görünüş)

Söz konusu bu kent, Hisarlık tepesindeki o döneme kadar olan yerleşmeler ve 100 km’lik alanda şimdiye kadar araştırılmış ya da araştırılmamış yerleşmeler arasında büyüklüğü (ve aynı zamanda önemiyle) tektir. Kent, coğrafik konumuyla Doğu Akdeniz politik sistemi içinde çok önemli bir yere sahipti. Dikdörtgen taşlardan örülmüş, 4-5 m genişliğinde, 6 m yüksekliğindeki savunma duvarları kule ve *bastiyon*larla güçlendirilmiştir. Bunun üstünde ise kerpiç bir üst yapı vardı ve böylece duvarların yüksekliği 10 metreye ulaşıyor olmalıydı. Özellikle dikkati çeken ise “testere dişi” duvar tekniğidir. Teknik olarak oldukça yüksek olan ve dalga biçimli taş örgüsüne sahip (büyük bir ihtimalle depreme karşı yapılmış) bu duvarlar, 200x300 m’lik bir alanı çevrelemektedir (Fotoğraf-5).

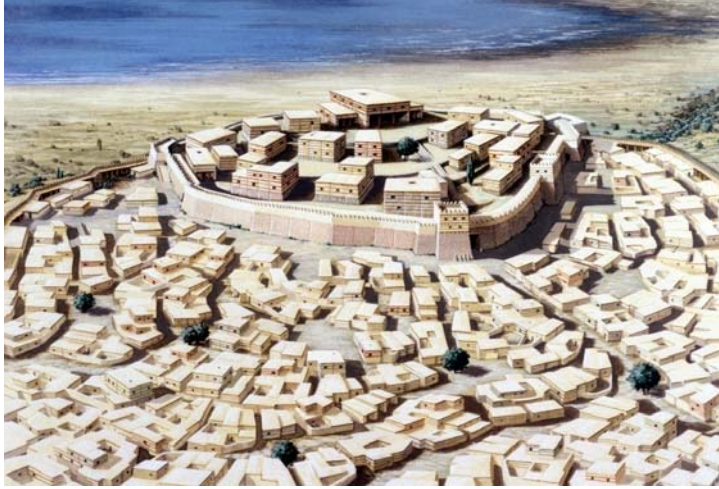
Şekil-11: Truva VI Dönemi rekonstrüksiyonu

Kaleye birçok farklı kapı ve geçişten girilebiliyordu; ana giriş ise bir kule ve onun önündeki taş *stellerden* (=dikey olarak yerleştirilmiş taş bloklar) korunan güney kapısıydı. Taş döşeli bir yol höyüğün merkezine gidiyordu. Kale içi yapıları, sur duvarları arkasında, daire biçimli teraslar üzerinde yükselmektedir. Sur duvarlarının iç kısmında ve kent merkezinin (*Akropolis*) kenar bölümlerinde yer alan, bazıları iki katlı, büyük binalar (ve *megaronlar*) bulunmaktadır. Bu binaların en önemlilerinden biri, düzgün kesilmiş taşlarla örülmüş, dik duvarları ve taş payeleri ile VIE evidir. Duvarlarında ikinci katın ahşap hatıllarının oturduğu delikleriyle VIF evi ve bir zamanlar iki katlı olan, ‘L’ planlı, testere dişli çıkıntılı, eğimli duvarları ile VIM evi ve batıdaki VIA *megaronu* da dikkati çeken yapılardandır. Burada, tek başına saraylardan oluşan bir sistemin olduğu ortaya çıkmaktadır (Şekil-11).

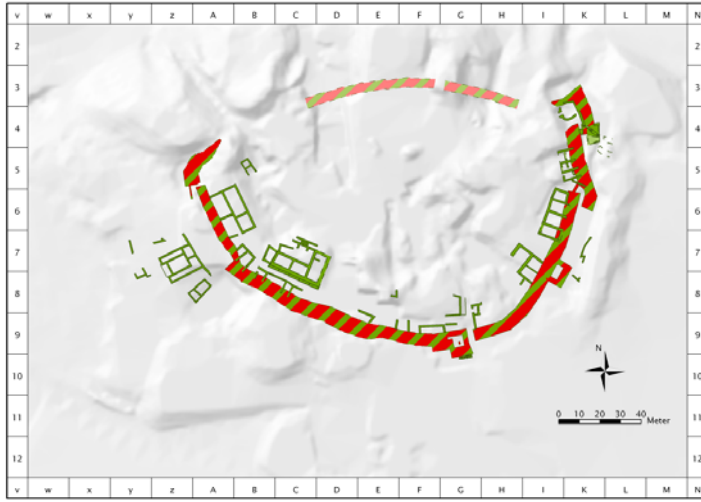
Şekil-12: Homeros'un anlattığı Truva ile özdeş olduğuna inanılan Truva VII (VIIa) kenti

Bir deprem sonucunda büyük oranda tahrip olan kent, yerleşmenin eski halkı tarafından yeniden kurulur ve kale içinde depolama mahzenleri yapılır. Eski yapı kalıntıları ve özellikle de savunma sistemi kullanılmaya devam edilir ve hatta bazı ekler de yapılır (kuleler, yollar). Maddesel kültür kalıntıları hiçbir kesintiye işaret

etmemektedir; tam tersine “zenginliğin” arttığı izlenimi vardır. Ancak gergin durum her yerde hissedilmektedir; örneğin daha önce açık olan girişler kapatılmıştır.

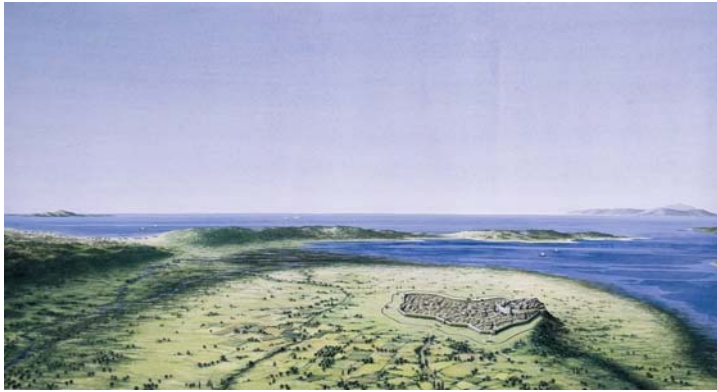
Şekil-13: Homeros Truva'sı ve çevresinin rekonstruksiyonu

Yerleşme, düzenli bir şekilde hem kale içinde hem de kale dışında gittikçe kalabalıklaşmaktadır. Truva dışındaki yerleşmelerle, Beşik Mezarlığı'nın terk edilmiş olması da bu duruma uymaktadır. Farklı metotlarla yapılan hesaplamalar sonucunda, bu döneme ait çevrenin 10.000'e yakın insanı besleyebilecek durumda olduğu, buna bağlı olarak Truva'nın zorunlu olduğunda bu kadar bir nüfusa sahip olabileceği tahmin edilmektedir (Şekil-13).

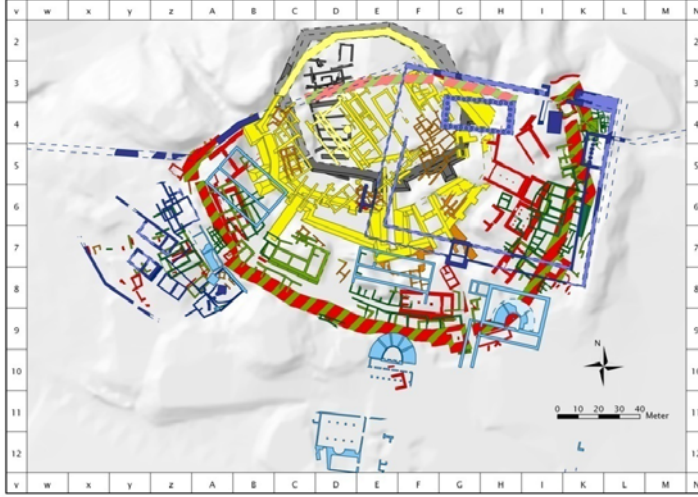
Şekil-14: Schliemann, Dörpfeld, Blegen ve Korfmann kazılarına göre Truva tabakaları

Schliemann, amaçlarına ulaşmadaki hırsı nedeniyle yaptığı kazılarda Truva'daki pek çok kültür tabakasını tahrip etmekle kalmamış, aynı zamanda 1873 yılında bulduğu "Priamos Hazinesi" başta olmak üzere pek çok Truva eserini yurt dışına kaçırması nedeniyle, haklı olarak bir "hazine avcısı" olarak suçlanmıştır. Ancak kazılarının son döneminde hatalarını anlamış; Frank Calvert ve Wilhelm Dörpfeld'in tespit ettiği arkeolojik tabakalanmayı kabul etmiştir. Bu açıdan Truva kazıları, tarih öncesi arkeolojisinin başlangıç yeri olarak da kabul edilmektedir. Hisarlık'ta yapı evreleri, özellikle Dörpfeld'in gözlemlerine dayanılarak, aşağıdan yukarıya doğru I'den IX'a kadar numaralanmıştır (Şekil-14).

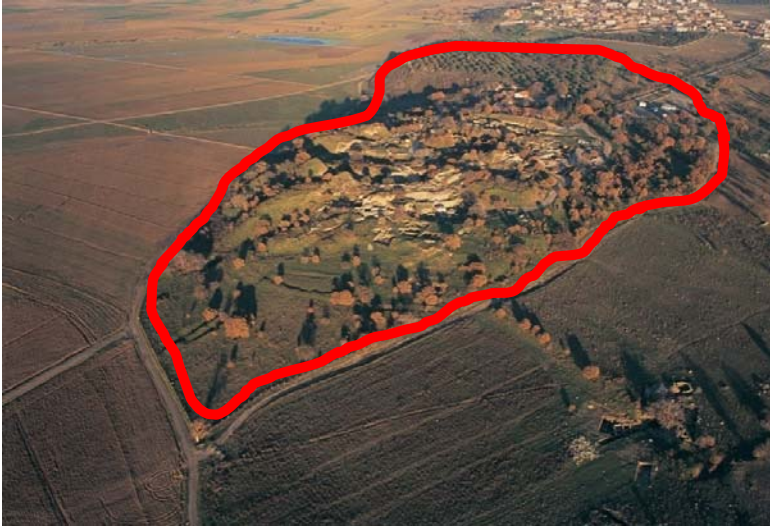
Fotoğraf-13: 1981 yılında çekilen çitli koruma alanı sınırı (güneyden)

yeniden tanımlanmış, kamulaştırılması gerekli arazileri birinci, ikinci öncelikli kazı alanlarını, turizm tesis alanlarını, yeni yol güzergâhlarını yeniden belirlemiş de olsa, 1981 yılı sınırları somut olarak değişmemiştir. Ancak Truva kazı ekibinin çaba ve önerileri ve Edirne Kültür ve Tabiat Varlıklarını Koruma Bölge Kurulu'nun 26.5.1995 tarih ve 2414 no.lu kararı ile Truva ören yerinin 1. derece sit sınırları yeniden belirlenmiştir. Böylece kalenin güneyindeki aşağı kenti kapsayan alan, 1. dereceden koruma alanı ve ören yeri sınırı olarak belirlenmiştir (Fotoğraf-13 ve Şekil-15). Daha sonrasında çit alanı genişletilerek aşağı kent korumaya alınmıştır, ancak özel mülkiyet sorunu çözülmediği için, bu alanda yoğun tarım büyük oranda devam etmektedir. Prof. Korfmann'ın 1988'de başlattığı yeni dönem kazıları bu alana doğru kaymıştır.

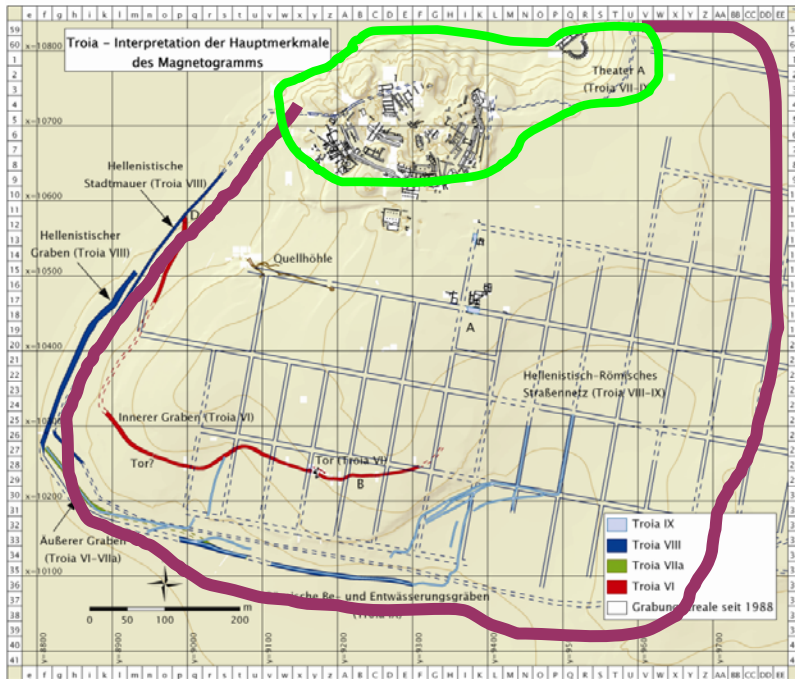
Şekil-15: Truva'nın koruma alanları (yeşil 1981; mor 1995 koruma sınırları)

1971 yılında Orman Bakanlığı Milli Parklar Dairesi tarafından yapılan Troya Tarihi Milli Parkı Uzun Devreli Gelişme Planı'nda, Truva ören yerini de kapsayan alan genişleterek, yeni bir koruma sınırı belirlenmiştir. Daha sonra ise, 1981 yılında Gayrimenkul Eski Eserler ve Anıtlar Kurulu, sit alanı ve Truva ören yeri giriş ve çıkış kapısındaki parsellerin kamulaştırılması ve tel örgüyle çevrilmesi kararını almıştır. Bu kararla ören yeri sit sınırları daha önceki sınırlara göre biraz daha da genişlese de, aşağı kenti kapsamaktan uzak kalmıştır. Bu nedenle aşağı kent kalıntılarının olduğu alan, Kalafat Köyü'nün başlangıcına kadar, yoğun bir şekilde tarım alanı olarak kullanılmıştır. Hatta kimi zaman köylüler, kendilerine engel olan büyük taşları çıkartarak, mimari kalıntılara zarar vermişlerdir. Yine uzun yıllar, kısmen halen tarım yapılan alana gitmek için, traktörlerle Truva ören yerinin içinden geçilmiştir. 1991 yılında mülga Kültür Bakanlığı, Kültür ve Tabiat Varlıklarını Koruma Genel Müdürlüğü tarafından gelişme planı, alanın söz konusu sınırlarını

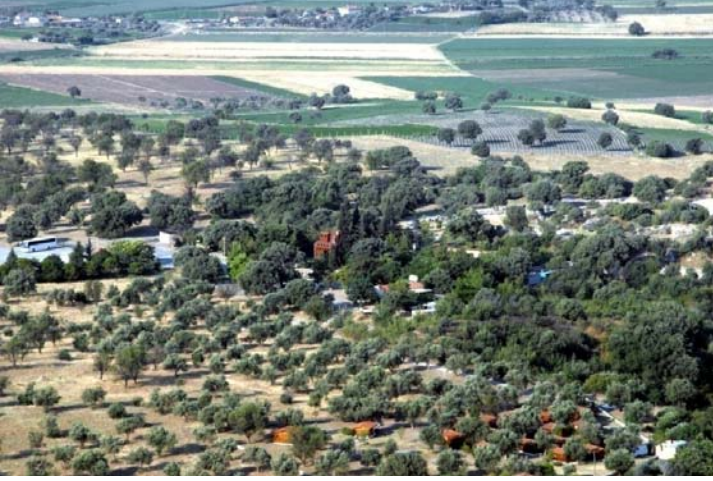
Ören yerinde bilimsel çalışmalara yönelik bir kısım geçici ve kalıcı yapılar mevcuttur. 1988'de başlayan yeni dönem araştırmalarında ören yeri içinde, kazı döneminde 1992 yılından itibaren kazı ekibinin kaldığı barakalar bulunmaktadır (Fotoğraf-14).

Fotoğraf-14: Truva ören yerindeki kazı ekibinin kullandığı barakalar (18 adet)

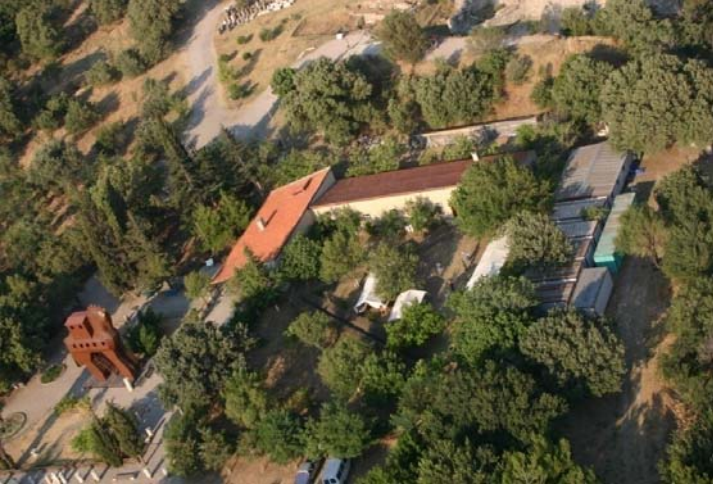
Kalıcı yapılar arasında, büyük bir kısmı kazı ekibi büro ve çalışma mekânı olarak kullanılan Carl Blegen'in 30'lu yıllarda yaptırdığı binalardır (Fotoğraf-15). Taş olarak inşa edilmiş bu yapılar, kazı ekibi tarafından korunmakta, düzenli bir şekilde bakımı yapılmaktadır. Kalıcı yapıların bir bölümü, ziyaretçilere yönelik olarak bilgi odası olarak kullanılmaktadır. Bir bölümü de, kazı bekçilerinin kullanımındadır.

Geçici yapılar arasında, yeni dönem kazılarında çıkan, ama müzelik değeri olmayan eserlerin saklandığı ve sadece kazı döneminde Müze Müdürlüğü denetiminde açılan 12 adet taşımalık bulunmaktadır.

Fotoğraf-15: Kazı ekibinin kullandığı kalıcı yapılar ve taşımalıklar

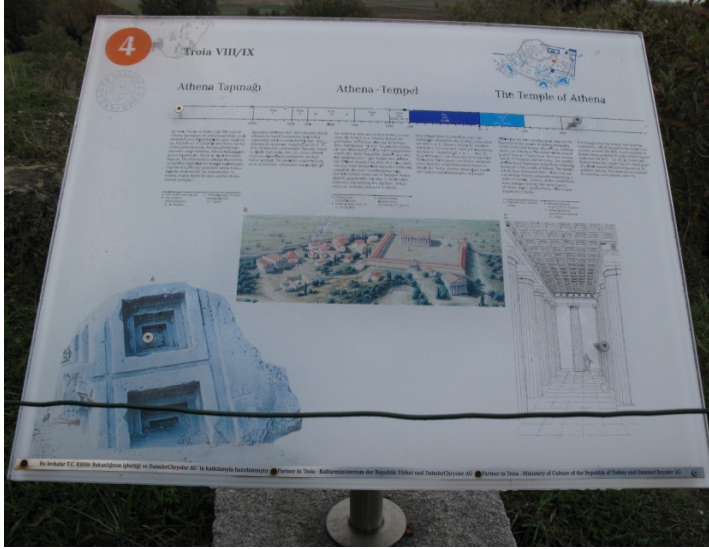
1988'de başlayan yeni dönem Truva kazıları kapsamında, Kültür ve Turizm Bakanlığı'nın izni ile ziyaretçilere yönelik çalışmalar arttırılmıştır. Bu çalışmalar kapsamında öncelikle bir bilgi odası yapılmış, daha sonra ziyaretçilerin ören yerindeki kalıntıların üstünden geçerek dolaştıkları gezi yolu, ahşap bir yol ile yenilenmiştir. Böylece ören yerindeki kalıntılar korunmuştur. Yine bu sistem içerisinde üç dilde hazırlanmış, hava koşullarına dayanıklı bir bilgilendirme pano sistemi gerçekleştirilmiştir (Fotoğraf-16).

Fotoğraf-16: Ören yerindeki bilgilendirme panoları

Böylelikle ziyaretçilerin ören yerini rehberle ya da rehbersiz doğru bir şekilde anlaması sağlanmıştır. Bu bilgilendirme panolarında, eski ve yeni kazı sonuçları anlaşılabilir bir dille rekonstrüksiyon çizimleriyle birlikte sunulmaktadır.

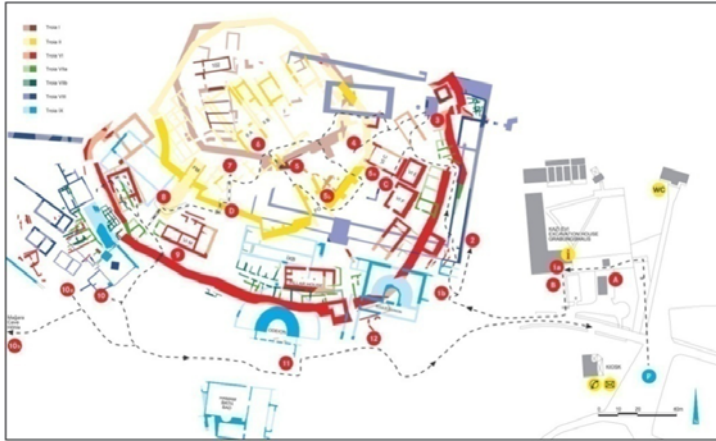
Ayrıca, 2005 yılında vefat eden kazı başkanı Prof. Manfred O. Korfmann'ın yine üç dilde (Türkçe, İngilizce, Almanca) hazırladığı ören yeri gezi rehberi ile ziyaretçilere bu bilgileri yazılı şekilde sağlayabilme olanağı sunulmuştur. Söz konusu bu rehberde, bilgilendirme panolarının yeri ve gezi yolunun işaretli olduğu bir plan da birlikte sunulmaktadır, ziyaretçilerin ören yerinde bilinçli bir şekilde dolaşması sağlanmıştır (Şekil-16).

Şekil-16: Truva ören yeri gezi planı

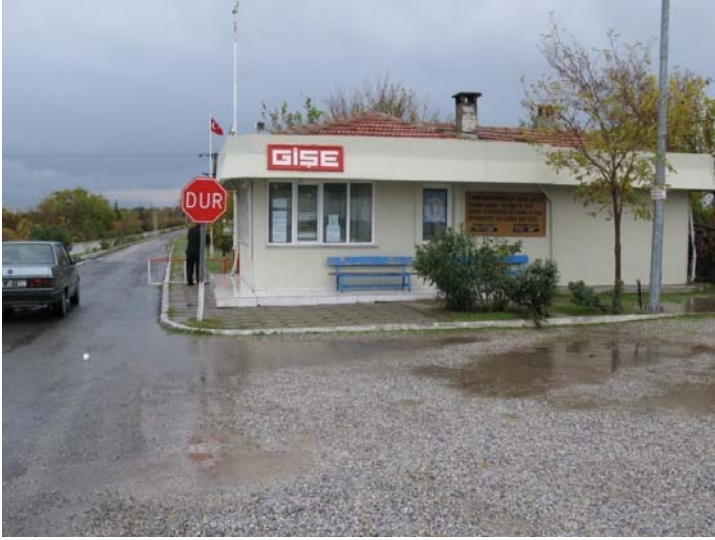
Çanakkale il merkezinden itibaren Truva yönünde Milli Park ve ören yerini işaret eden yönlendirici levhalar mevcuttur. Ancak bu levhaların hiçbirinde Truva'nın Dünya Miras Alanı olduğuna ilişkin bir işaret yoktur. Milli Park'ın ana giriş kapısında da böyle bir bilgi ya da işaret bulunmamaktadır (Fotoğraf-17).

Fotoğraf-17: Milli Park girişi

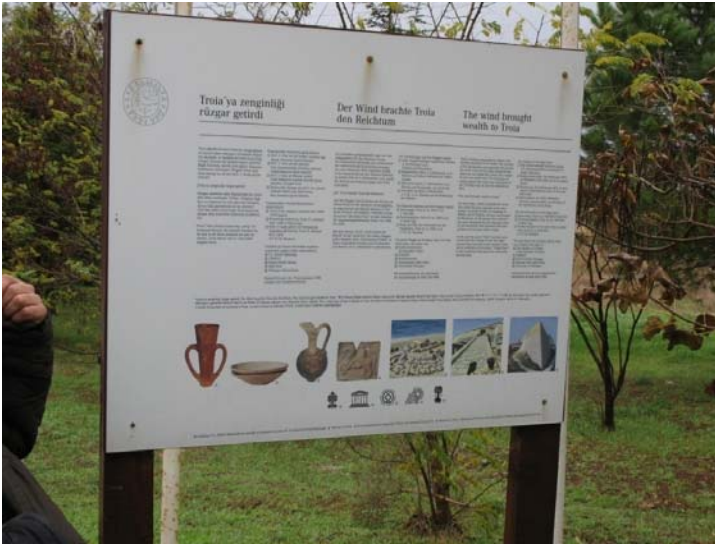
Yalnızca biletli giriş yeri olan turnikeleri geçince, ören yerinin girişinde bulunan alandaki bilgilendirme levhasında UNESCO ve Dünya Mirası Merkezi'nin amblemleri yer almaktadır (Fotoğraf-18).

Fotoğraf -18: Ören yeri girişindeki bilgilendirme levhası

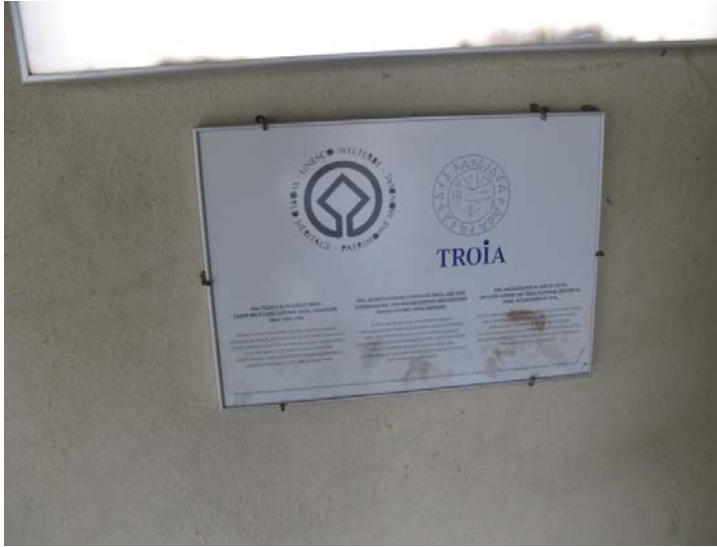
Ayrıca, kazı enformasyon salonunun girişinde Truva'nın UNESCO Dünya Miras Listesi'ne alındığını belirten ve buraya ait Türkçe, Almanca ve İngilizce çok kısa bilgi içeren bir levha bulunmaktadır (Fotoğraf-19).

Fotoğraf-19: Truva'nın UNESCO Dünya Miras Listesi'nde yer aldığını belirten ve kazı enformasyon salonu girişinde bulunan levha

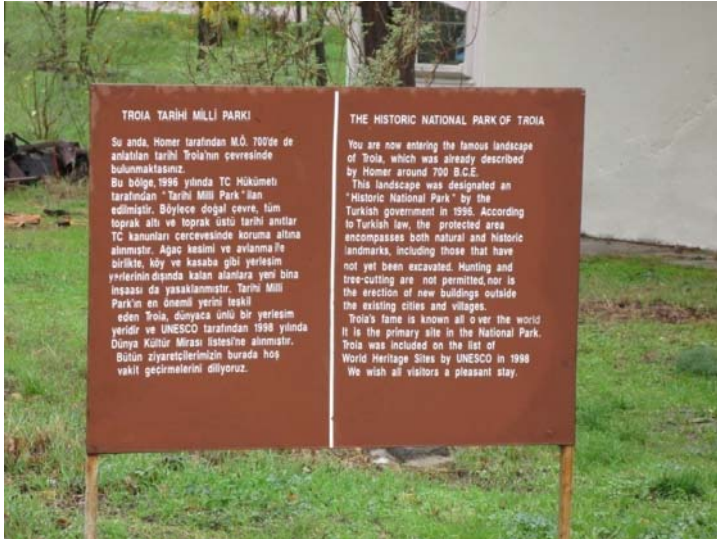
Ören yerinin girişinde daha önce kazı ve evi belli bir süre de müze olarak kullanılmış olan bir bina şimdi "Truva Kazısı Enformasyon Salonu" olarak kullanılmaktadır. İçinde Truva'nın maketi, cam mekân içinde buluntulardan örnekler ve çok sayıda bol resimli bilgilendirme levhaları, haritalar, çizimler, planlar mevcuttur. Bu salonun girişinde de iyi hazırlanmış bilgilendirme levhaları bulunmaktadır. Ancak, ören yeri girişindeki ve içindeki bilgilendirme panolarından hava koşullarına dayanıklı olarak yapılmayan kimi levhaların yıprandıkları görülmektedir (Fotoğraf-20).

Fotoğraf-20: Levhaların bir kısmı yıpranmıştır

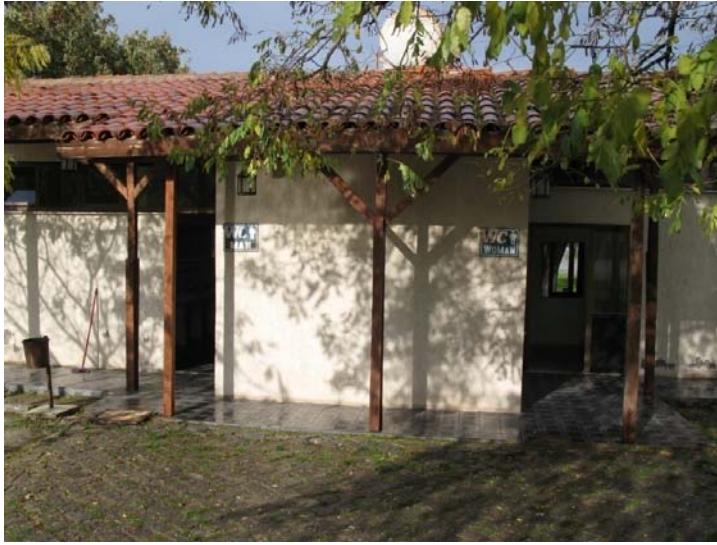
ziyaret eden ziyaretçi sayısının çokluğu göz önüne alındığında, bu alandaki olanakların ziyaretçiler için yeterli düzeyde olduğu söylenemez. Ziyaretin yoğun olduğu yaz aylarında tuvaletler ihtiyaca cevap vermekten uzak ve mevcut haliyle de işlevsel değildir (Fotoğraf-21).

Fotoğraf-21: Truva’da bulunan tuvaletler ihtiyaca cevap verememektedir

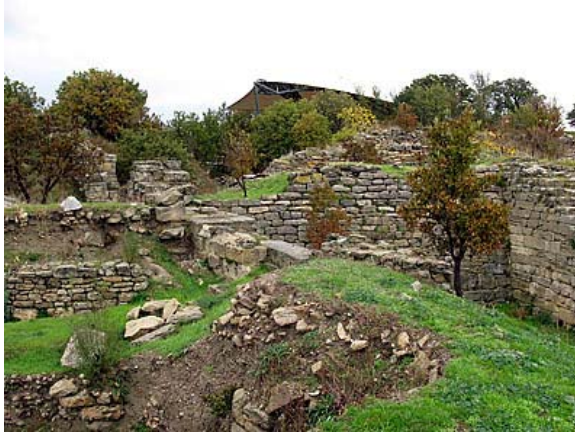
Ören yerinin tümünü kapsayan bir yürüme yolu olmadığı için, ziyaretçilerin arkeolojik kalıntıların üzerinde yürümesi, kimi yerlerde tahribata yol açmaktadır (Fotoğraf-22/23 ve 24).

Fotoğraf-22: Ören yerinin tümünü kapsayan bir yürüme yolu yoktur

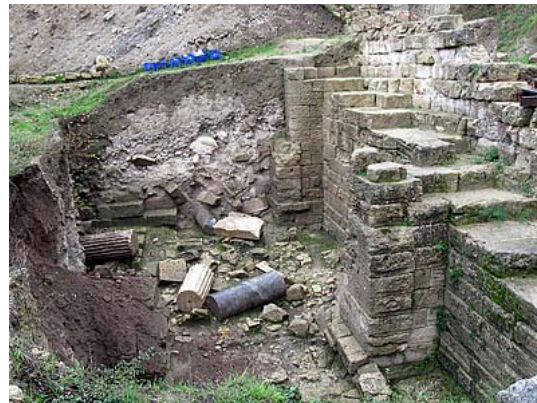
Truva ören yerindeki 130 yıldan beri sürdürülen kazı çalışmaları sonucunda, ören yerindeki farklı dönemlere ait çeşitli kalıntıların ortaya çıkarılması mümkün olmuştur. Özellikle Hellenistik ve Roma Dönemi yapılarında kullanılan kumtaşının, doğal koşullarda çabuk tahrip olması, bu dönem kalıntılarının korunmasından büyük sorunlar yaratmaktadır. Yine Truva’ya özgü çok tabakalı ören yeri, ören yerinde konservasyon ve restorasyonu zorlaştırmaktadır.

Fotoğraf-23: Kalıntıların korunmasında sorunlar yaşanmaktadır

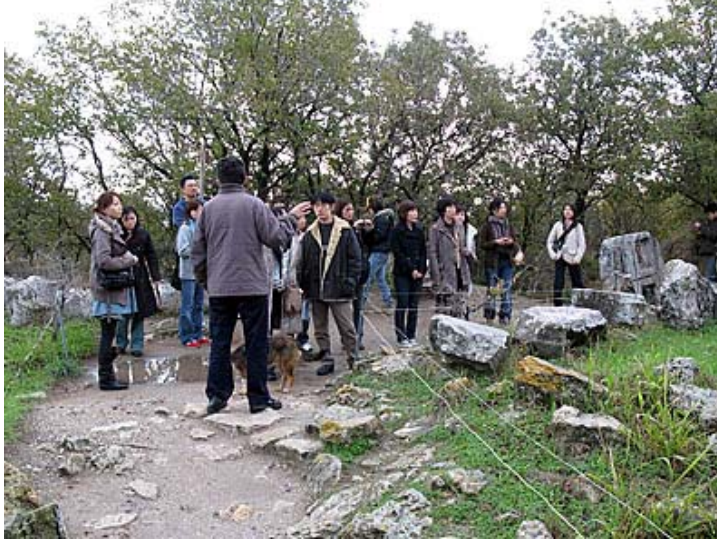
Fotoğraf-24: Yürüme yollarının yetersizliği tahribata yol açmaktadır

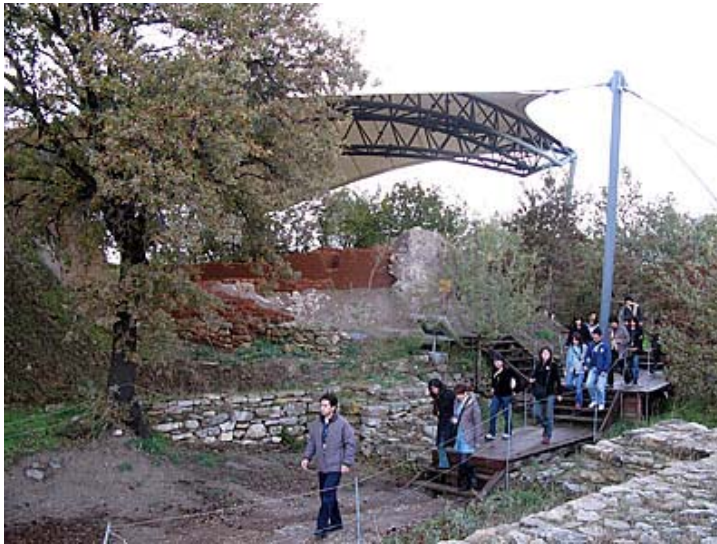
Yeni dönem kazılarında ortaya çıkartılan taş, kerpiç ya da sadece kerpiç mimari örnekleri koruma çatısı ile korunmaya çalışılsa da bu maalesef yeterli değildir (Fotoğraf-25).

Fotoğraf-25: Koruma çatısı yetersiz kalmaktadır

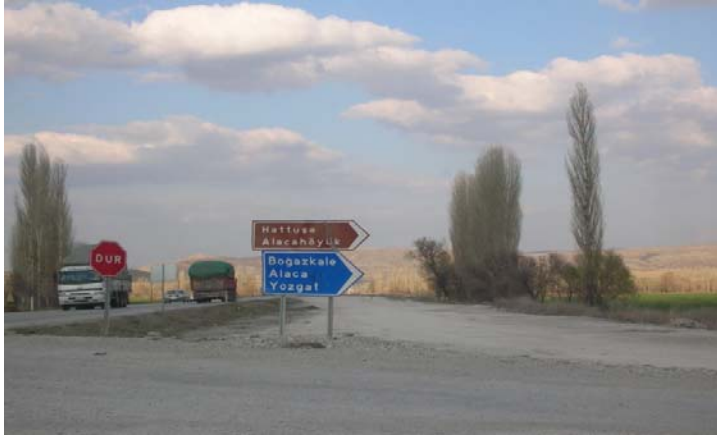
Ankara-Sungurlu-Çorum karayolunun Boğazkale sapağından itibaren Hattuşas'ı işaret eden yönlendirici levhalar mevcuttur (Fotoğraf-6). Ancak bu levhaların hiçbirinde Hattuşas'ın Dünya Miras Alanı olduğuna ilişkin bir işaret yoktur.

Fotoğraf-6: Ankara-Çorum karayolunda Hattuşas'a yönlendirici levha

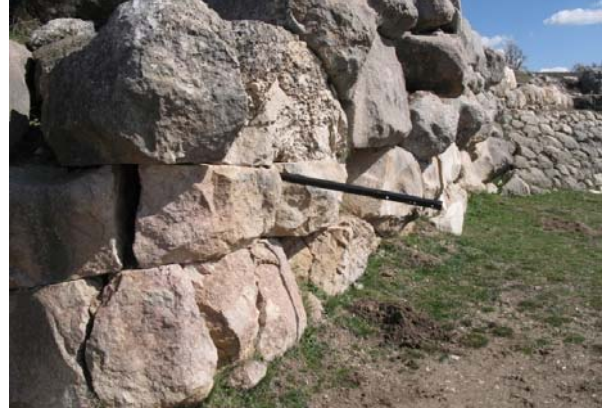
Bunun yanında, Dünya Miras Alanı'nın girişinde alana ilişkin özet bilgilerin verildiği bir bilgilendirme levhası yoktur. Dünya Miras Alanı genelinde ise önemli arkeolojik kalıntıların bulunduğu yerlerde bu yerin adını gösteren levhalar mevcuttur. Bunun dışında söz konusu yerlerle ilgili detaylı bilgi veren levhalar turizm sezonunda tekrar konulmak üzere kaldırılmıştır (Fotoğraf-8 ve 9).

Fotoğraf-9: Bazı bilgilendirme levhaları turizm sezonunda konulmak üzere kaldırılmıştır

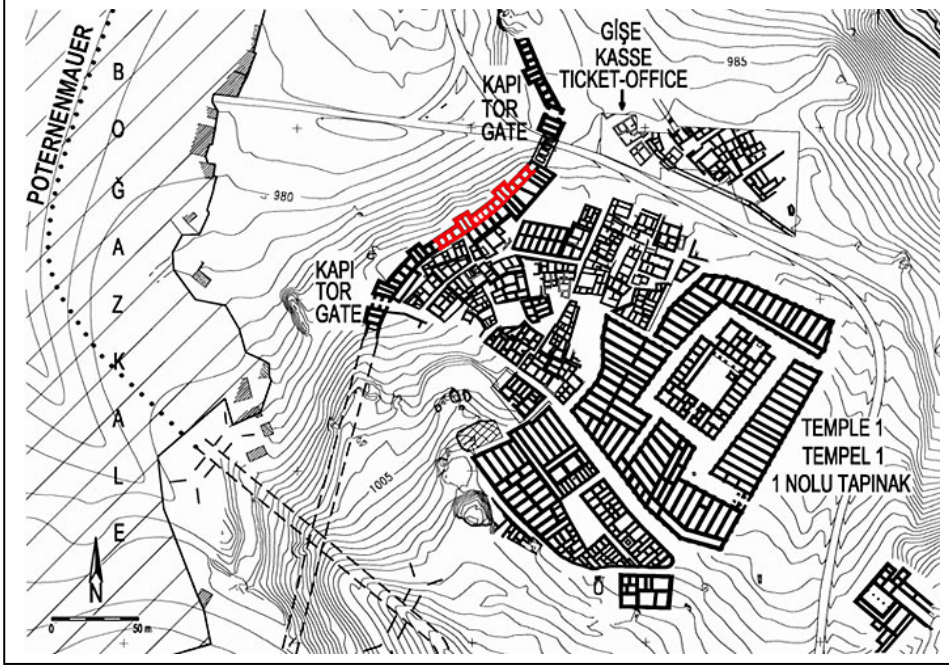
Hitit surlarının küçük bir bölümünü oluşturan, Büyük Tapınak'ın hemen kuzeyinde, ören yerinin girişinin yakınındaki kısmın rekonstrüksiyonu yapılmıştır (Şekil-10; Fotoğraf-10).

Şekil-10: Hattuşaş'ta rekonstrüksiyonu yapılan surlar planda kırmızı renkle işaretlenmiştir

2003 yılında başlatılıp 2005 yılında tamamlanan bu çalışma ile kenti çepeçevre saran savunma duvarından 65 metrelik bir kısım, Hitit Dönemi'nden kalma orijinal temeller üzerine aslına uygun yapı malzemeleri kullanılarak ve Hitit Dönemi'nden günümüze ulaşan pişmiş topraktan sur modellerine göre inşa edilmiştir. Bu rekonstrüksiyonun iki amacı vardır. Bunlardan ilki, bir Hitit yapısını ayağa kaldırarak gelen ziyaretçilerin Hitit mimarisi hakkında açık bir fikir edinmelerini sağlamak; ikinci amaç ise deneyseeldir. Bir Hitit yapısının yapılması sırasında harcanan malzeme, işgücü, zamanı hesaplamak ve sonrasında bakım, onarım gibi konularda bilgi sahibi olmak bu amaçlar arasındadır (Fotoğraf-11 ve 12).

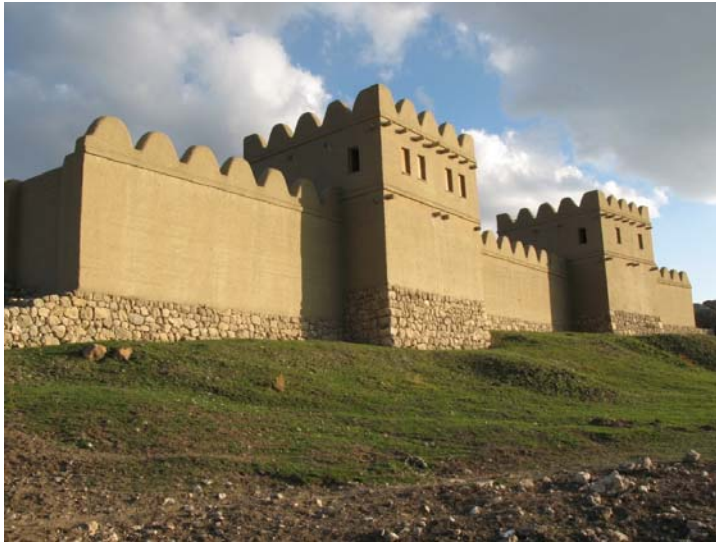
Fotoğraf-10: Rekonstrüksiyonu yapılan surlar

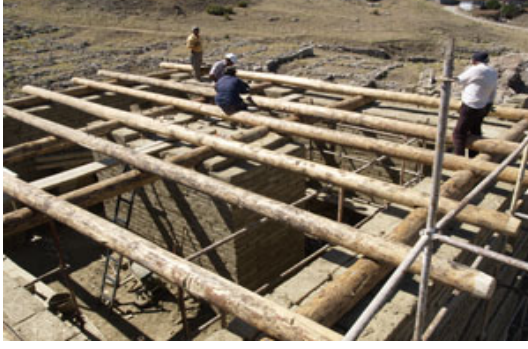
Fotoğraf-11: Rekonstrüksiyon çalışmaları

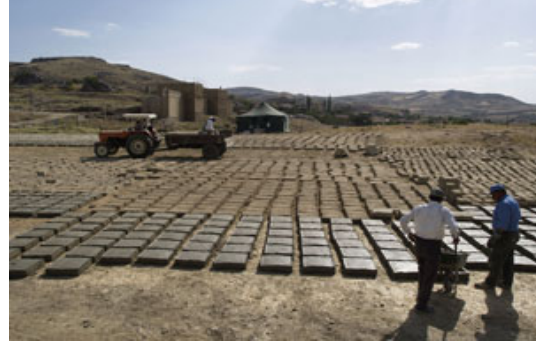
Fotoğraf-12: Rekonstrüksiyon çalışmaları

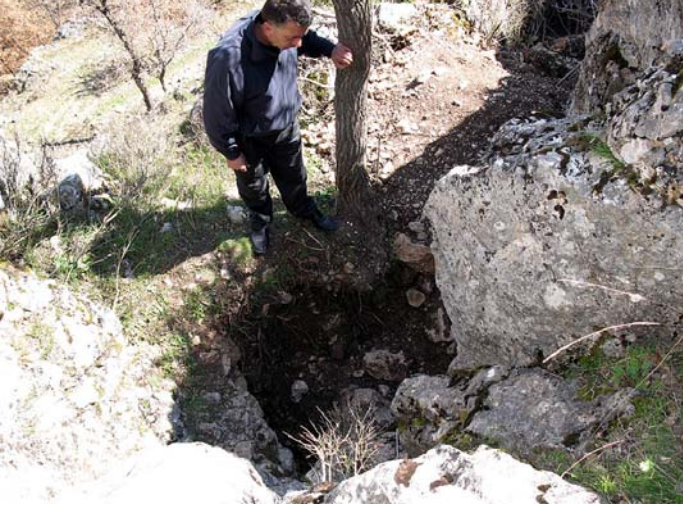
Hattuşas'a giriş kapısı akşam kapatılmakla birlikte, yaya olarak alana her yerden girmek mümkündür. Önceki yıllarda 6 kişinin vardiyalı olarak güvenliği sağladığı Hattuşas'ta, bugün bu işi bir kişinin yapıyor olması çeşitli tehdit ve riskler doğurmuştur. Bunların başında kaçak kazılar gelmektedir. Ören yerinde zaman zaman kaçak kazılar yapıldığı kazı başkanı ve bekçi tarafından bizzat ifade edilmiştir (Fotoğraf-15).

Fotoğraf-15: Kaçak kazı

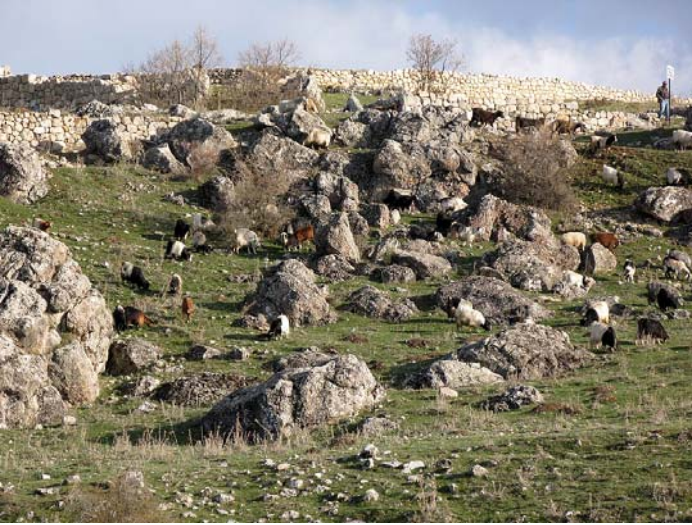
Hattuşas ve Yazılıkaya'nın etrafı dikenli telle çevrilmiş olmasına rağmen bu dikenli teller Hattuşas'ta birçok yerde ya kısmen tahrip olmuş ya da tümüyle ortadan kaldırılmıştır. Bu nedenle dikenli tellerin alan güvenliği açısından önemli bir fonksiyonu yoktur. Nitekim ören yerine girişin görevlilerce kontrol altında tutulmasına ve içeri hayvan sokulmasının yasak olmasına rağmen, Hattuşas ören yerinde sürekli hayvan otlatıldığı ve başka otlaklara giden hayvan sürülerinin antik alanın içinden geçirildiği görülmektedir (Fotoğraf-16).

Fotoğraf-16: Sit alanı otlak haline gelmiştir

Bu durum tel örgülerin etkisiz olduğunu gösterdiği gibi, alana girişteki kontrolün de ne derece yetersiz olduğunu açığa vuran göstergelerden biridir. Ayrıca, dikenli teller alanın tarihsel ve arkeolojik açıdan sahip olduğu çok özel kimliğiyle uyummayan bir görünüm de arz etmektedir.

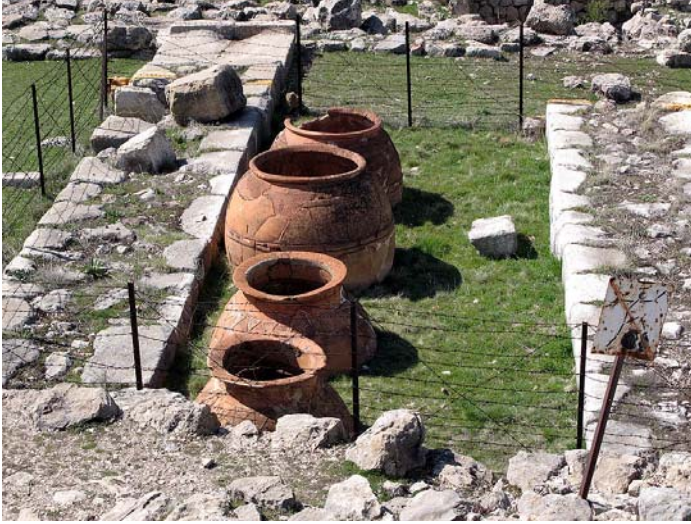
Bir diğer risk ise, eserlerin tahrip edilmesidir. Hattuşas içinde seyyar hediyelik eşya satan kişiler jandarma tarafından engellendiği için, tepki olarak Büyük Tapınak'ta sergilenen erzak küplerinin bazılarını kırmak suretiyle tahrip ettikleri belirtilmiştir (Fotoğraf-17).

Fotoğraf-17: Büyük Tapınak'ta sergilenen küplerin kırılmış durumu

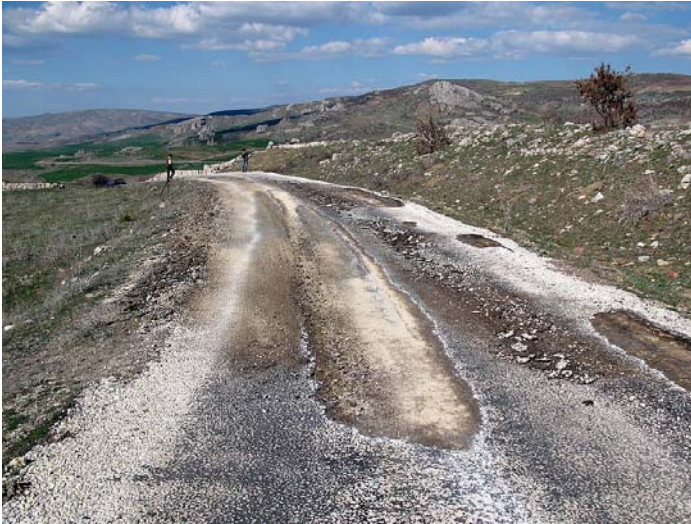
Hattuşas antik kenti içindeki gezi güzergâhını oluşturan ve bir kısmı tek yönlü olan asfalt yol bakımsızdır. Yer yer büyük ölçüde tahrip olmuş ve taşıt araçlarının seyrini zorlaştıracak hale gelmiştir. Bu nedenle tur operatörlerinin bir kısmının, Hattuşas'ı tur programından çıkardıkları yöredeki turizmciler tarafından belirtilmektedir (Fotoğraf-18).

Fotoğraf-18: Yolun durumu Hattuşas'a ulaşımı engellemektedir

Yolun onarımı için BELDES Projesi (Belediyelerin Altyapısının Desteklenmesi Projesi) kapsamında belediyeye 100.000 YTL ödenek ayrılmış, ancak bu ödenek henüz Boğazkale Belediyesi'nin hesabına geçmemiş olduğu gibi miktar olarak da yolun tam anlamıyla onarımı için yeterli değildir.

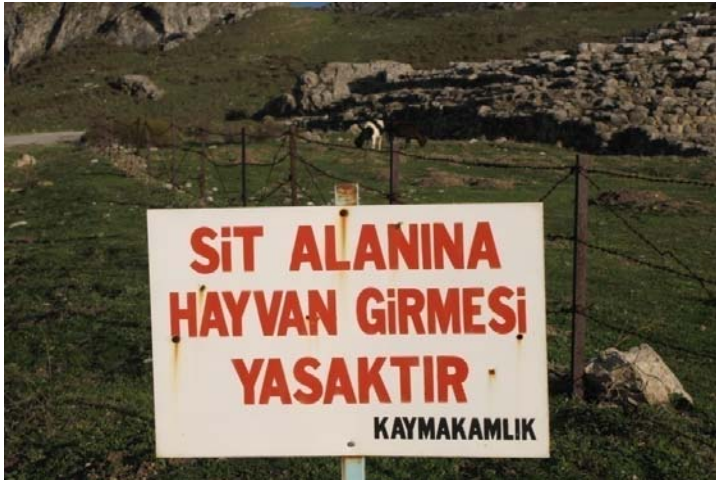
Fotoğraf-19: Yorumsuz

Yasak olmasına ve zaman zaman görevliler tarafından müdahale edilmesine rağmen, ilçenin büyükbaş ve küçükbaş hayvan sürüleri Hattuşaş ören yeri içerisinde otlatılmaktadır. Bunun yanında antik alan, hayvan sürülerinin diğer otlaklara gidiş gelişinde geçiş yeri olarak kullanılmaktadır. Şüphesiz ki bu durum alanın niteliği ile çelişmektedir. Ayrıca, hayvanların Hattuşaş içinde otlaması çevre kirliliği yarattığı gibi eserlerin zarar görmesine de yol açabilir. Bu durum, Dünya Miras Alanı'nda güvenliğin yetersiz oluşu ile doğrudan ilgilidir (Fotoğraf-19).

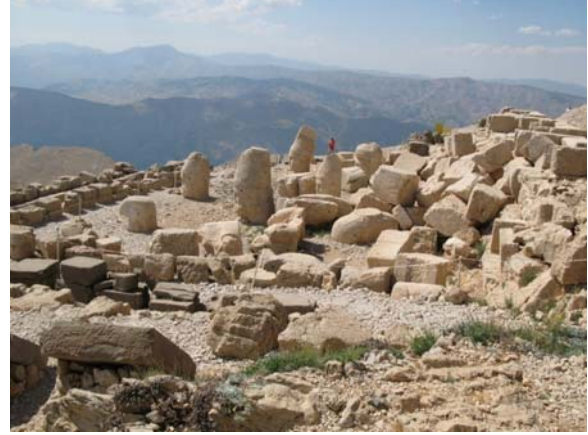
Fotoğraf-2: Batı Terası'ndaki heykeller

Doğu teras yaklaşık 21x26 metre boyutların iken; batı terası yaklaşık 50x30 metredir. Daha dar olan Batı terasın batı kenarı, L şeklinde bir istinat duvarıyla genişletilmiştir. Doğu terasın tabanı Batı terastan 11 metre daha yüksekte yer almaktadır. Tümülsü'nün yüksekliği ise bu terastan itibaren 50 metreye ulaşmaktadır. Oldukça dar bir dikdörtgen biçiminde olan Kuzey terasta ise sadece çizgisel şekilde, güneybatı-kuzeydoğu doğrultusunda uzanan kumtaşı *stel* dizisinin kaideleri gözlemlenmektedir. Bu teras yaklaşık 86 metre uzunluğunda; 0,83-0,90 m genişliğinde ve 0,33-0,40 m yüksekliğindedir. Toplam 42 *stel* ve 57 kaide bulunmaktadır. Bitişik giden kaide sırasında iki açıklık vardır. *Stellerde* herhangi bir kabartma ya da yazıt bulunmamaktadır. Kuzey teras *stellerinin* bu niteliğini Osman Hamdi ve Şahin gibi araştırmacılar, anıtın tamamlanmış olduğu şeklinde yorumlamışlardır.

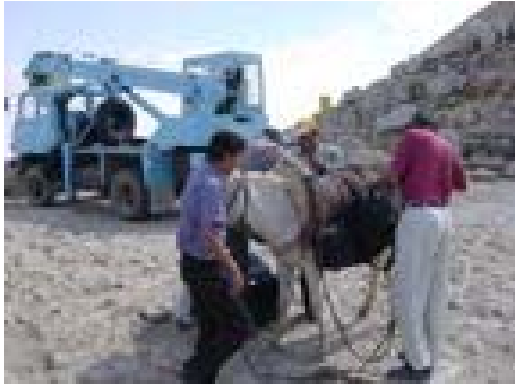
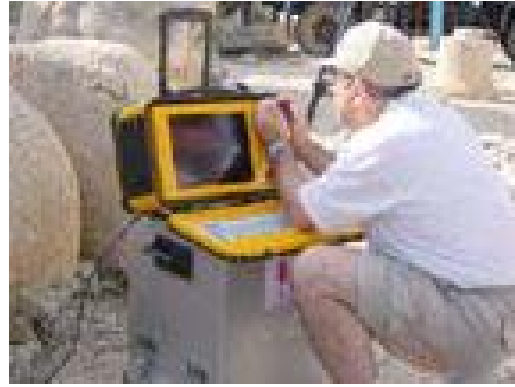
Bu izne dayanarak Brijder’in başkanlığında ekip 14 Temmuz 2001’den itibaren alanda aktif olarak çalışırlar (<http://www.nemrud.nl>, bkz. bölüm “günlüğü”). 2001 yılında Nemrut’la ilgili Alan Bilgi Sistemi (Site Information System-SIS) kurmak üzere belgeleme çalışmaları yapılır. Belgelemede CALLIDUS precision systems GmbH şirketinin (<http://www.callidus.de/t3d/index.php?id=18&L=1>) desteği ile Callidus marka 3B lazer tarama tekniği kullanılmıştır (Fotoğraf-3 ve 4).

Fotoğraf-3 ve 4: D Lazer Callidus kullanılıyor ([http://www.nemrud.nl/tr/nw\\_tekst1.asp](http://www.nemrud.nl/tr/nw_tekst1.asp), 22-8-2001)

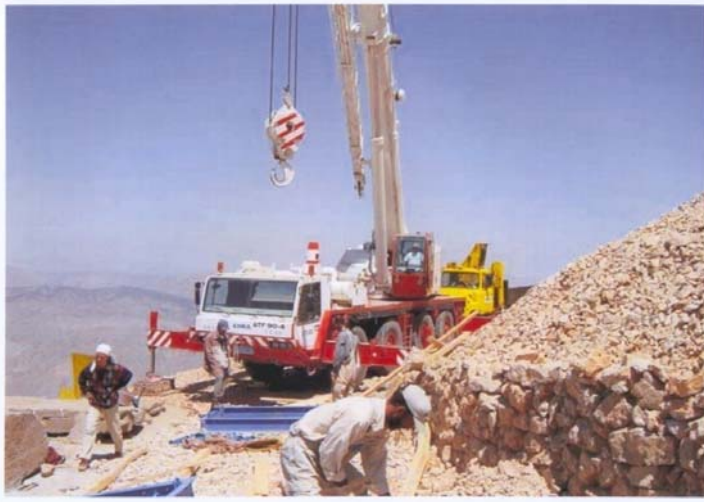
Uluslararası Nemrud Vakfı’nın web sitesinin “Nemrud’un Günlüğü” bölümünde verilen 2001 yılı fotoğraflarından Tümüls’ün hemen eteğinden geçen ve pek çok kez ilgili Adana Kültür ve Tabiat Varlıklarını Koruma Bölge Kurulu (AKTVKKB) kararına konu olmuş olan yolun bu süreçte kullanıldığı, alanda 2001 yılından itibaren vinç kullanıldığı UNV’nın web sitesindeki fotoğraflardan anlaşılmaktadır (<http://www.nemrud.nl>, bkz. bölüm “günlüğü”) (Fotoğraf-5).

Fotoğraf-5: Çalışmalarda kullanılan vinç ( [http://www.nemrud.nl/tr/nw\\_tekst1.asp](http://www.nemrud.nl/tr/nw_tekst1.asp), 23-7-2003)

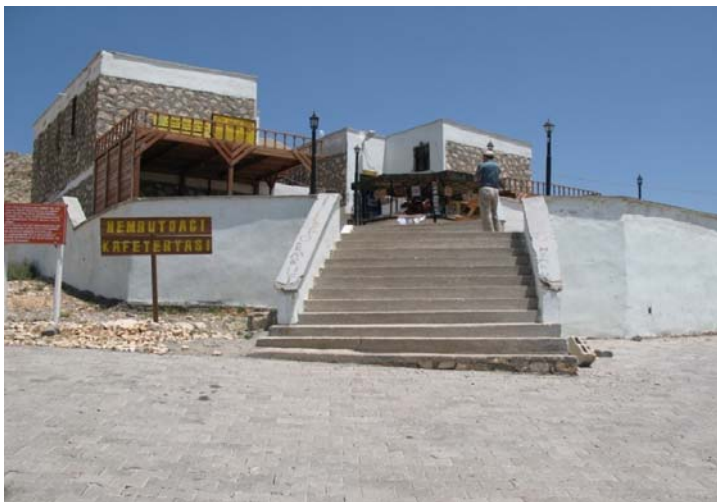
Milli Parkın giriş kesiminde hizmet birimlerinin olduğu alanda otopark, kafeterya, hediyelik eşya satış birimi, jandarma karakolu bulunmaktadır. Burada Nemrut Dağı ile ilgili kitap, broşür, CD, DVD, hediyelik eşya satışı yapılmaktadır (Fotoğraf-6). Bu alandaki olanaklar ziyaretçiler için yeterli düzeydedir.

Fotoğraf-6: Nemrut Dağı'ndaki kafeterya

**Kafeterya:** Tümülüs'e Kâhta yönünden yaklaşılan yolun sonunda, araçların son durak noktası olan otopark alanının kuzeyinde bulunan mevcut kafeterya çok uzak mesafeden algılanmaktadır. Bu yapı, konum ve mimarisi ile alanın algısını zedelemekte olup, mimari programı açısından yetersizdir.

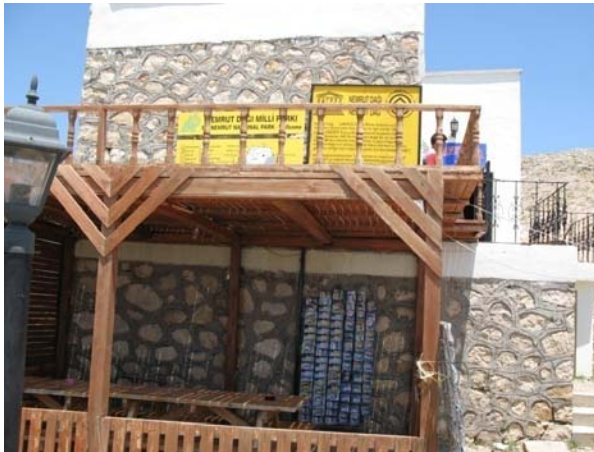
Milli Park'ın giriş kapılarında da böyle bir bilgi ya da işaret bulunmamaktadır. Yalnızca kafeteryanın bulunduğu alandaki duvarda Nemrut Dağı'nın 1987 yılında UNESCO Dünya Mirası Listesi'ne alındığını belirten ve buraya ait Türkçe ve İngilizce çok kısa bilgi içeren bir levha bulunmaktadır. Bu levhanın yanına bir de Milli Park'ın bir haritası konulmuştur. Ancak her iki levha da görülebilen yerde değildir. Bunların görülebilmesi için kafeteryanın balkonuna çıkmak gerekmektedir. Burada da görsel bakımdan iyi bir sergileme bulunmayıp, levhalar yere yerleştirilmiş ayrıca, önlerine banklar konulmuştur (Fotoğraf-7 ve 8). Gerek kafeteryanın bulunduğu alanda gerekse Tümüls'ün olduğu kesimde ziyaretçileri bilgilendirmeye yönelik görselliğin ön planda olduğu levhalar bulunmamaktadır.

Fotoğraf-7: Kafeteryadaki bilgilendirme levhaları ve konumu

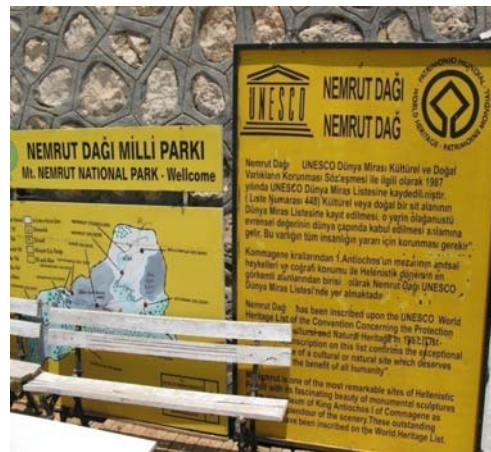
Fotoğraf-8: Bilgilendirme levhalarının sunum biçimi

Tümüls'ün üzerinde eserlere zarar verilmesini engellemek üzere koyulmuş bazı uyarı panoları vardır. Bu panoların hemen hepsi malzeme ve konum açısından niteliksiz olup, sunduğu bilginin içeriği ve alanın doğru sunumu ile kontrolü açısından yetersizdir.

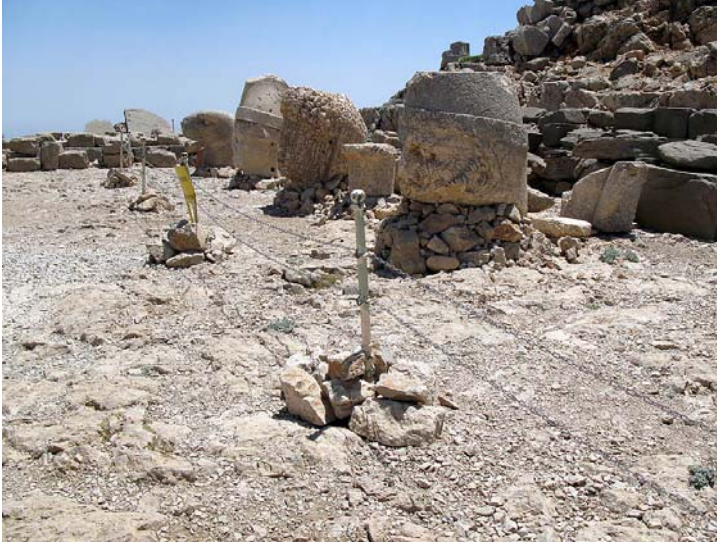
Tümülüs teraslarına, eserlerin bulunduğu alana ziyaretçi geçişini engellemek amacı ile zincirli bariyerler yerleştirilmiştir. Malzeme, tasarım ve işçilikleri nedeniyle işlevlerini yerine getiremeyen zincirli bariyerler, görsel kirlilik yaratmakta; bazı noktalarda montajı sağlam olmadığı için de eserlere dokunarak zedelemektedir (Fotoğraf-9). Alana gelen ziyaretçilerin sınırsız ve tanımsız biçimde dolaşmaları (eserlerin, Tümülüs'ün üzerine çıkmaları vb.) eserlere ciddi şekilde zarar vermektedir.

Fotoğraf-9: Zincirli bariyerler

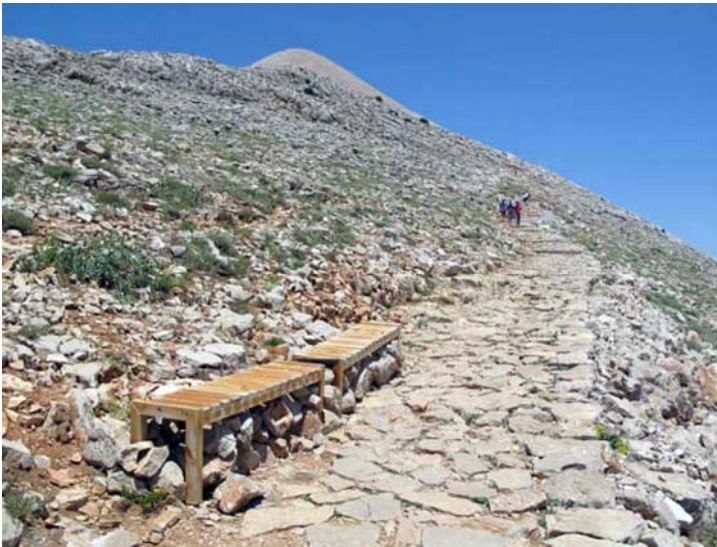
Alana tırmanan ziyaretçilerin güzergâh boyunca dinlenebilmelerine olanak sağlamak amacı ile Milli Park Müdürlüğü'nün önerisi ile bu güzergâhlara bir kaç tane ahşap oturma bankı yerleştirilmiştir. İşlevsel açıdan çok gerekli olan bu banklar tasarım ve işçilik açısından niteliksiz olup, yerleştirilirken zemine sağlam oturtulmamıştır (Fotoğraf-10).

Fotoğraf-10: Güzergâh boyunca yerleştirilen banklar
