Birleşmiş Milletler  
Eğitim, Bilim ve Kültür Kurumu  
Türkiye Milli Komisyonu

# TÜRKİYE'NİN DÜNYA MİRAS ALANLARI

## Koruma ve Yönetimde GÜNCEL DURUM

ANKARA- 2009

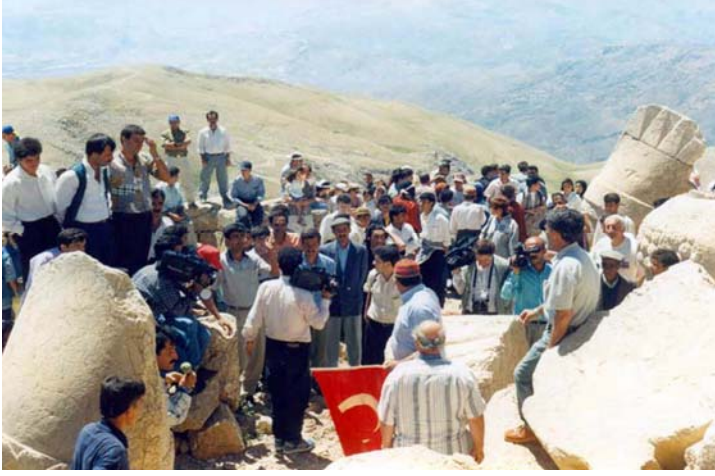
Alanda her yıl gerçekleştirilen geniş katılımlı festival sırasında, tüm alana yayılan ziyaretçiler eserlere ve çevreye ciddi zararlar vermektedir. Alanda çok sayıda katılımcıyla bu tür organizasyonların gerçekleştirilmesi tarihi eserler açısından önemli riskler içermektedir (Fotoğraf-11).

Fotoğraf-11: Nemrut Dağı Kommagene Festivali

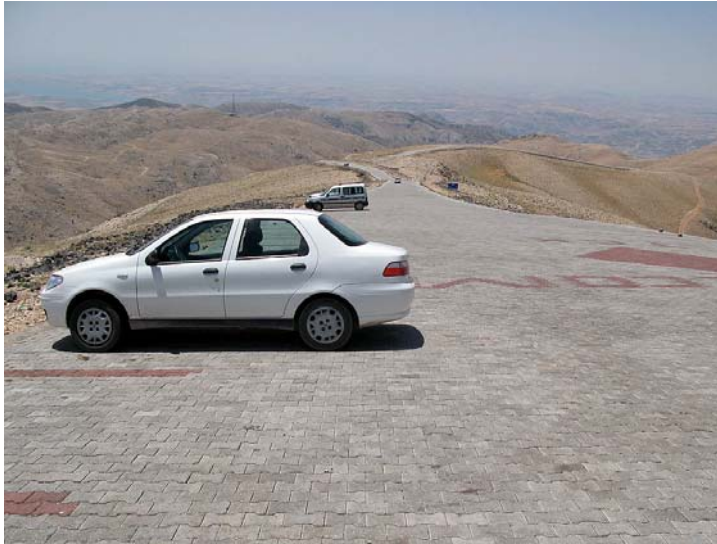
**Adıyaman Yönünde var olan Kafeterya'ya kadar ulaşan Beton Parke Araç Yolu:** Bölgenin iklim koşullarına uygun olmayan malzeme ile kaplanmış olup; renk ve doku açısından doğal çevreyle uyumsuzdur. Alana erişimi sağlayan ve kullanım değeri taşıyan, NDMP-UDGP'na uygun olarak gelişmiş olmakla birlikte özgününde granit parke taş kaplı olan bu yol, 2006 yılında beton parke ile kaplanmıştır (Fotoğraf-12).

Fotoğraf-12: Beton parke ile kaplanan yol

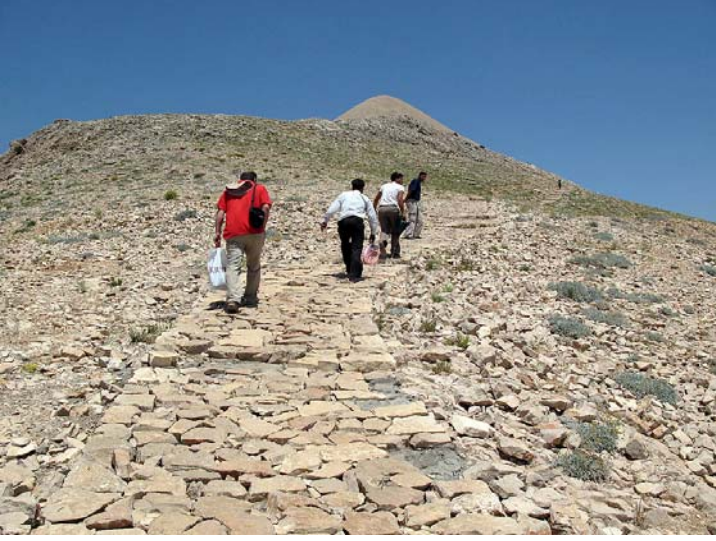
**Kafeteryadan Tümülüs'e Ulaşan Taş Kaplı Yaya Yolları:** Kafeteryadan Tümülüs'e erişen iki adet taş kaplı yaya yolu bulunmaktadır. Bunlardan biri doğu terasa çıkış sağlamakta olup, daha eskidir ve katırla tırmanışa da daha uygundur. Batı terasa erişen taş kaplı yaya yolu ise, daha dik olmakla birlikte daha kısadır ve yayalarca tercih edilmektedir. 1983/84 yıllarında yapılmış olan bu yol güzergâhı kısmen bu yöndeki Kutsal Tören Yolu üzerinde geçmiştir. Var olan yaya yolları tarihi kaynaklardan gelen bilgilere göre Kutsal Tören Yolları ile örtüşmemekte olup; alanın ziyaretçilere doğru sunumu açısından sorun yaratmaktadır (Fotoğraf-13 ve 14).

Fotoğraf-13: Doğu terasa çıkan yol

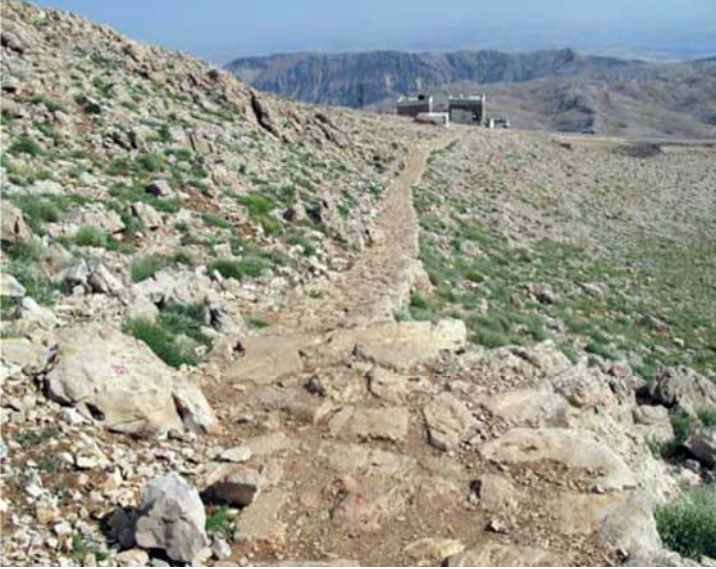
Fotoğraf-14: Batı terasa çıkan yol

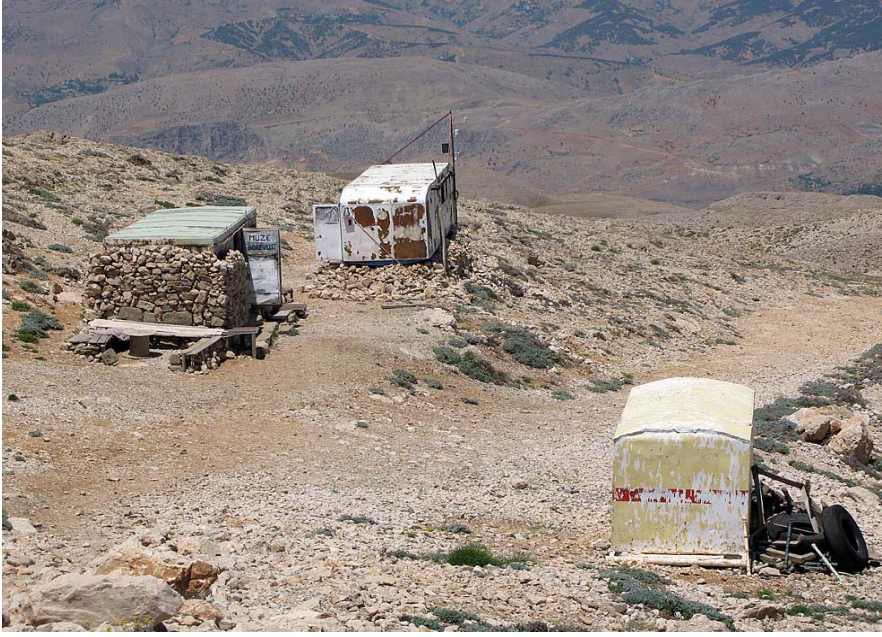
**Doğu terasının kuzey batı eteğinde ve kafeteryanın yanında konuşlanmış karavanlar:** Mevcut durumda Doğu terasın kuzey batı eteğinde üç adet karavan bulunmaktadır. Bunlardan ikisi alanda görevli olan bekçilerce kullanılmaktadır. Ayrıca, ODTÜ ekibinin, araştırmalar için gerekli olan alanın iklim verilerini (ısı, nem, rüzgâr vb.) toplamak üzere kurduğu ölçüm sistemine ilişkin aletlerle, veri aktarımında kullanılan anten çubuğu da alandaki eserlere hiç bir müdahale yapmamak için bu karavanlardan birinin üzerine yerleştirilmiştir. Alanda bulunan bir başka karavan ise, kafeteryanın otoparkında yer alan ve Jandarmaya ait olan geçici yapıdır (Fotoğraf-16). İşlevsel gereklerine rağmen özellikle doğu terasın kuzeyinde bulunan karavanlar Malatya yönünden algılanmakta olup, doğu terasından kuzeydeki vadiye bakışta görsel kirlilik yaratmaktadır (Fotoğraf-17). Benzer şekilde kafeterya mevkiindeki karavanda, otopark alanına gelindiğinde algılanmaktadır. Alandaki hava koşullarının zaman zaman zorlayıcı olması nedeniyle de bu karavanlar yetersizdir.

Fotoğraf-17: Doğu terasının kuzeyindeki karavanlar

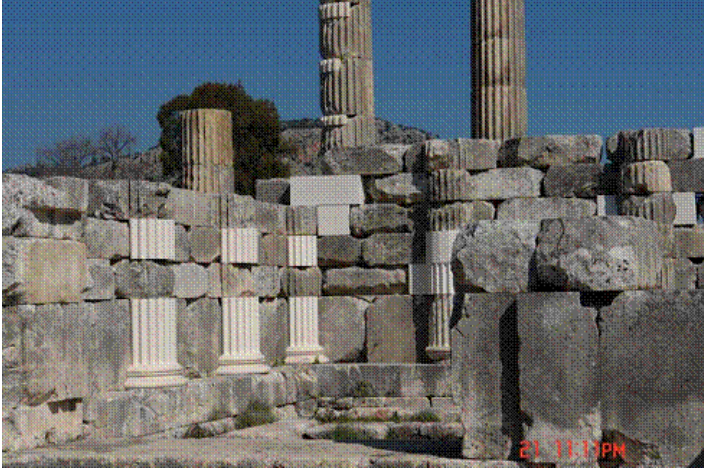
Fotoğraf-3: Restorasyon çalışmaları süren Leto Tapınağı

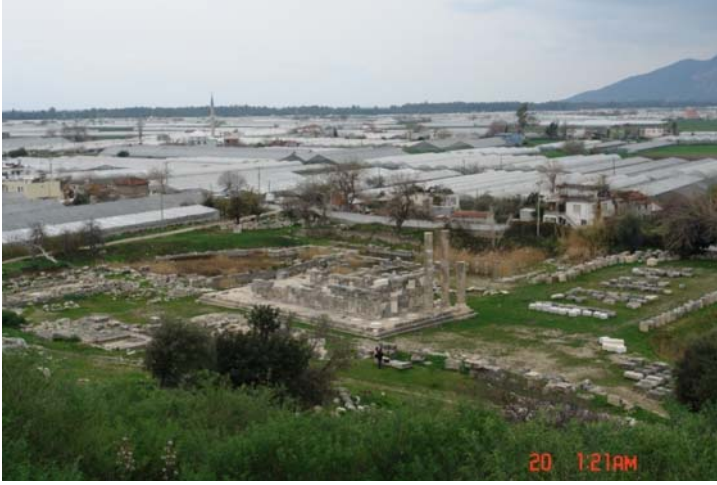
Dünya Miras Alanı'nın sınırları gerek Ksanthos gerekse Letoon'da belirlenmiş ve tel örgülerle çevrilmiştir. Her iki alanda da tampon bölge mevcut değildir. Bu nedenle de özellikle Letoon'da konutlar ve seralar Dünya Miras Alanı ile adeta iç içe bir görünüm sergilemektedir (Fotoğraf-4). Bu durum Dünya Miras Alanı üzerinde çevresel bir baskı oluşturmaktadır.

Fotoğraf-4: Letoon ve çevresindeki seralar

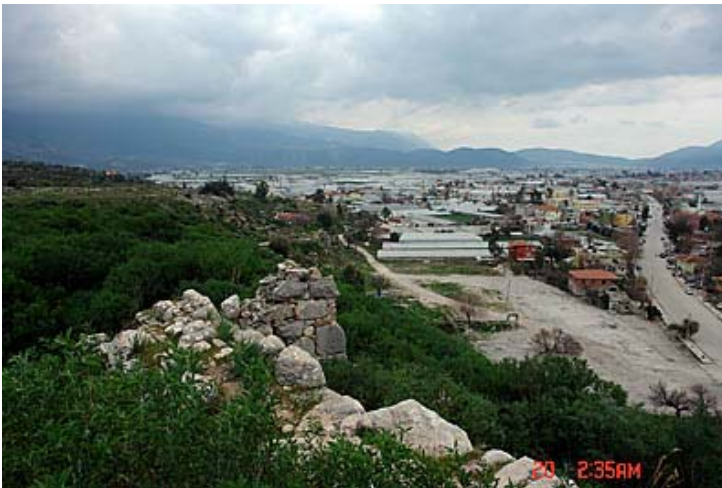
Ksanthos'un Letoon'a oranla yerleşim yerinden yüksek bir kesimde yer alması koruma bakımından avantajlı bir durumdur. Ancak Dünya Miras Alanı'nın yerleşim yerindeki konutlar ve işyerleri ile sınır oluşturması olumsuzluk olarak değerlendirilmektedir (Fotoğraf-5).

Fotoğraf-5: Ksanthos'un çevresi

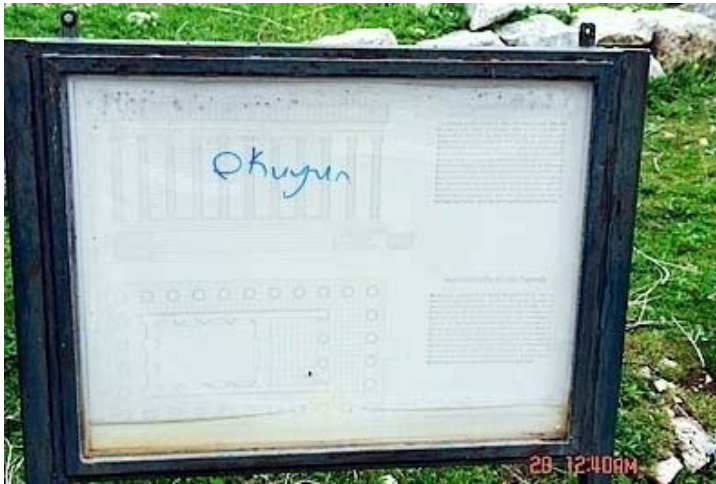
Dünya Miras Alanı içerisinde ise kazılar sonucunda ortaya çıkarılmış olan eserlerle ilgili açıklayıcı bilgiler içeren levhalar yok denecek kadar az ve yetersiz olup var olanlardan kimilerinde ise yazılar okunmayacak ölçüde silinmiştir (Fotoğraf-9).

Fotoğraf-9: Silinmiş bir levha

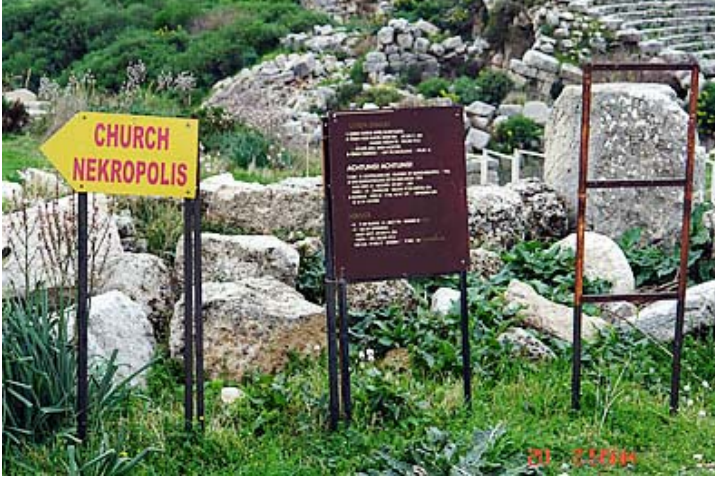
Ksanthos'da da alana girişte bir bilgilendirme levhası yer almaktadır. Levhada alanın tarihsel önemine ilişkin Türkçe, İngilizce ve Almanca dillerinde bilgi verilmektedir. Girişte ve iç kesimlerde alanın Dünya Miras Alanı olduğuna ilişkin herhangi bir bilgi mevcut değildir. Antik kentin içindeki bilgilendirme levhaları tıpkı Letoon'da olduğu gibi yetersiz düzeydedir (Fotoğraf-10).

Fotoğraf-10: Ksanthos'daki yetersiz yönlendirme levhaları

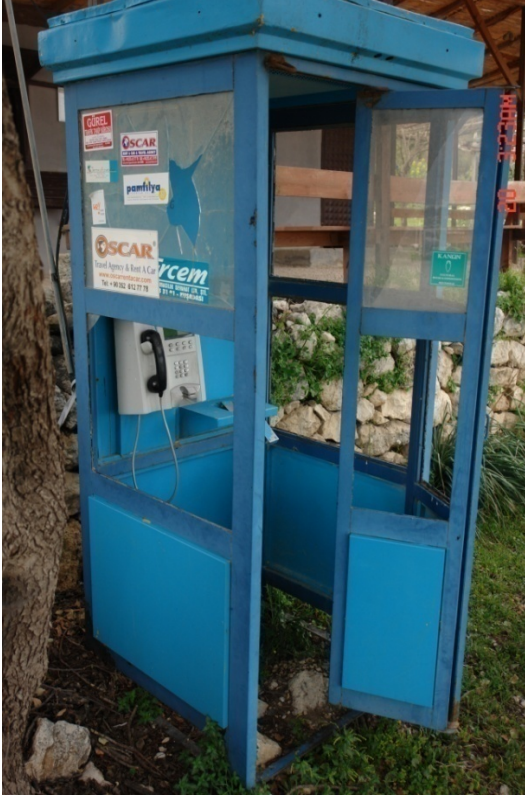
Fotoğraf-11: Telefon kulübeleri iş göremez durumdadır

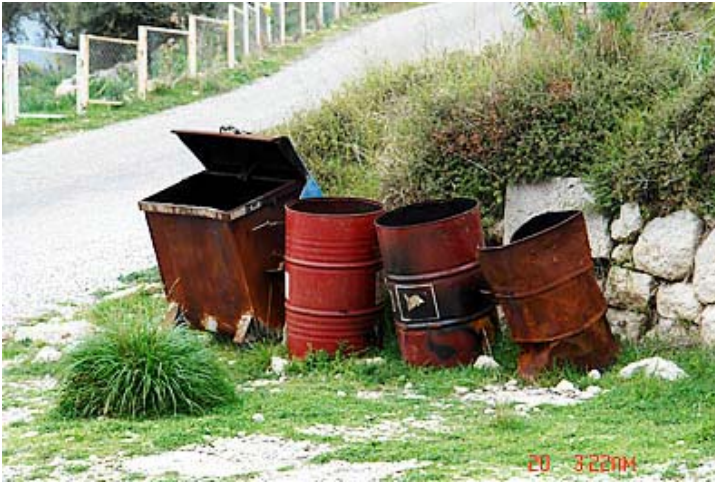
Fotoğraf-12: Çöp bidonları sağlık koşullarına uygun değildir

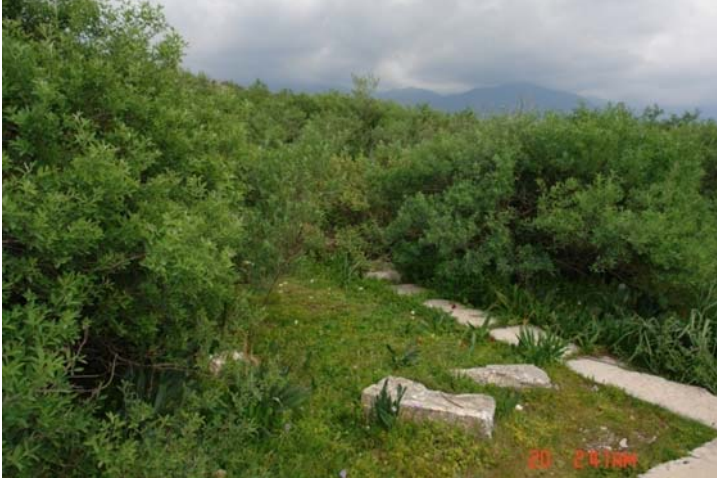
Ksanthos'da kazı yapılan ve eserlerin ortaya çıkarıldığı geniş bir kesim de dahil olmak üzere alan yüksek boylu otlar ve çalılarla kaplanmış durumdadır. Bu durum ziyaretçilerin alanı rahat bir şekilde gezmelerini engellediği gibi eserlerin görülmesine de mani olmaktadır (Fotoğraf-13).

Fotoğraf-13: Alan otlarla kaplı durumdadır

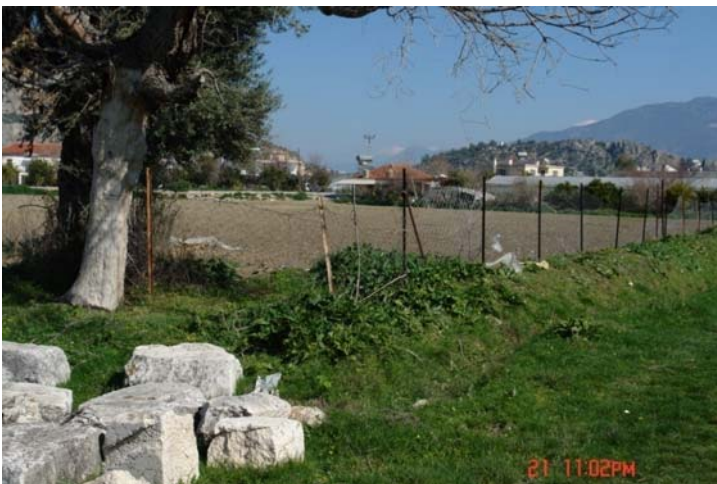
Sınırları belirlenmiş ve tel örgüyle çevrilmiş Dünya Miras Alanı'nda tel örgülerin büyük bölümü tahrip olmuş, ayakta kalan kısmı ise alanın kimliği ile uyumlayacak bir görünüm arz etmektedir. Bu nedenle dikenli tellerin alan güvenliği açısından önemli bir fonksiyonu yoktur (Fotoğraf-14).

Fotoğraf-14: Tel örgüler alanın kimliği ile uygun olmadığı gibi büyük bölümü de tahrip olmuş vaziyettedir.

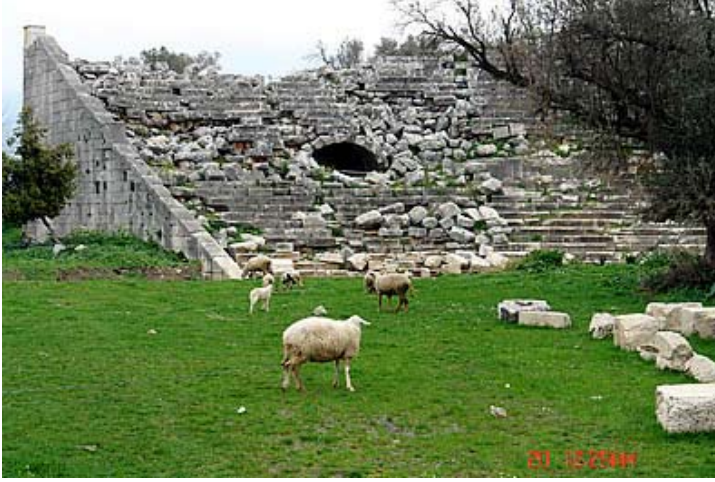
Yasak olmasına ve zaman zaman görevliler tarafından müdahale edilmesine rağmen, beldenin büyükbaş ve küçükbaş hayvan sürüleri Dünya Miras Alanı içerisinde otlatılmaktadır. Bunun yanında antik alan, hayvan sürülerinin diğer otlaklara gidiş gelişinde geçiş yeri olarak kullanılmaktadır. Şüphesiz ki bu durum alanın nitelikleri ile çelişmektedir. Ayrıca, hayvanların Dünya Miras Alanı içinde otlaması çevre kirliliği yarattığı gibi eserlerin zarar görmesine de yol açabilir. Bu olumsuzluğun engellenememesi, Dünya Miras Alanı'nda güvenliğin yetersiz oluşu ile doğrudan ilgilidir (Fotoğraf-15).

Fotoğraf-15: Alanda hayvan otlatılmaktadır

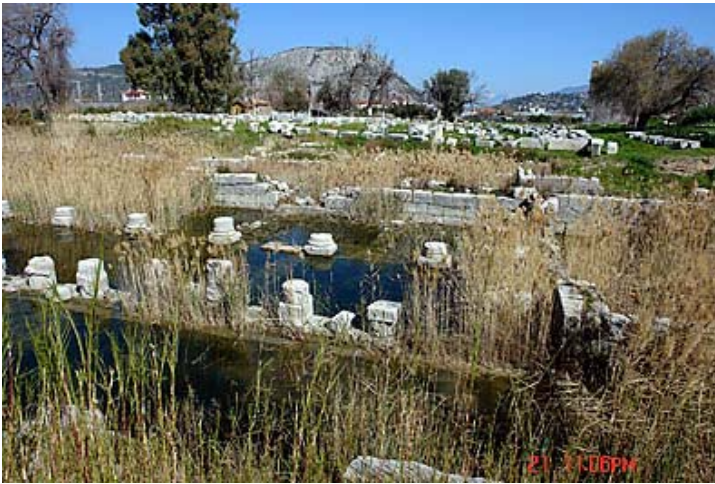
Letoon'un bir bölümünün tabanı su ile dolmuş haldedir. Bu durum, alandaki yeraltı suyu seviyesinin yüksek olmasından kaynaklanmaktadır. Su seviyesinin yüksek olması sonucu geniş bir kesim yüksek boylu sucul ve yüksek boylu bitkilerle kaplanmıştır. Bu durum, hoş bir görüntü oluşturmadığı gibi eserlerin ziyaretçiler tarafından izlenmesini de engellemektedir (Fotoğraf-16).

Fotoğraf-16: Letoon'un bir bölümünün tabanı yeraltı suyu ile kaplanmış haldedir

Yüzeyleyen taban suyunun tahliyesi için var olan kanallar belediye tarafından düzenlenmiş ayrıca, yeni kanallar da açılmıştır. Her ne kadar su seviyesi düşmüş olsa da belediye bunun yeterli olmadığını, su seviyesinin daha da aşağıya indirilmesi için yeni kanalların açılması gerektiği görüşündedir. Konu ile ilgili olarak Kumluova Belediyesi ile DSİ Bölge Müdürlüğü arasında görüşmeler yapılmış ancak projeye dayalı bir çalışma mevcut olmadığı için bu gerçekleştirilememiştir.

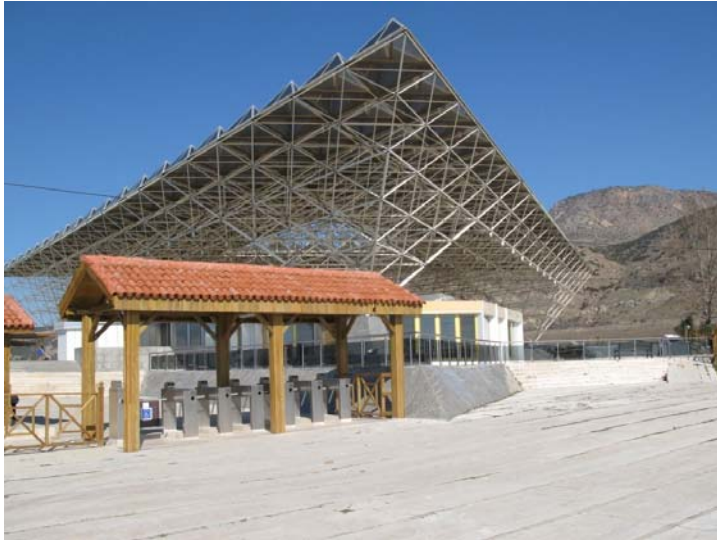
Her iki giriş kapısında da benzer şekilde tasarlanmış ziyaretçi karşılama merkezleri bulunmaktadır. Ziyaretçi karşılama merkezlerinin girişinde, alana ilişkin büyük boyutlu bilgilendirme levhaları mevcuttur. Merkezlerde, ziyaretçilerin çeşitli hizmetleri alabilecekleri birimler bulunmaktadır. Bunlar arasında, turizm danışma bürosu, postane, hediyelik eşya satış yerleri, döviz bürosu, tuvalet sayılabilir. Ayrıca, bu birimlerin olduğu yerde başka hizmetlerin de verilebileceği yerler inşa edilmesine karşın, buralar henüz hizmete açılmamıştır. Ziyaretçi karşılama merkezlerinin üzeri, çelik yapı üzerine çatı ile kapatılmıştır (Fotoğraf-7).

Fotoğraf-7: Güney giriş kapısı ve ziyaretçi karşılama merkezi

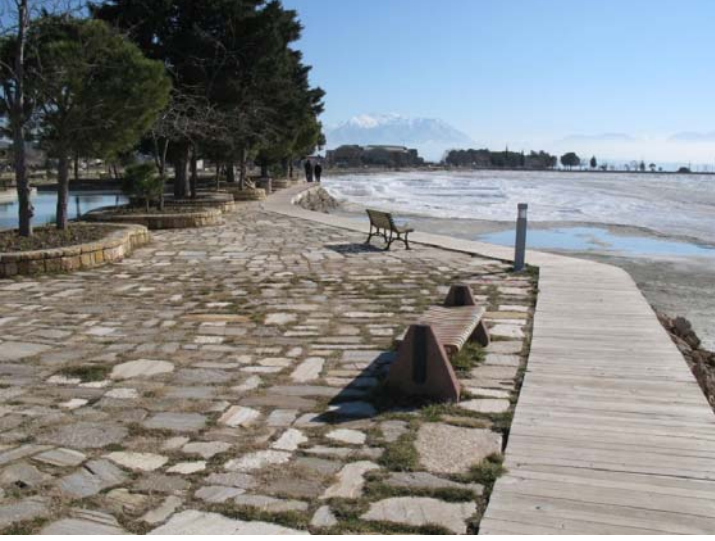
Alanda travertenlerin üst basamağında seyir terasları ve bunlar arasında peyzaj düzenlemesi yapılmış yürüyüş yolları bulunmaktadır. Yine travertenlerin olduğu kesimde müze ve Turizm Danışma Bürosu mevcuttur (Fotoğraf-8). Kuzey kapısından başlayarak antik yola paralel uzanan doğa yolu (ziyaretçilerin gezilerinde takip edecekleri yol) yapılmış durumdadır. Halen sit alanında bulunan ve araç trafiğinde kullanılmayan asfalt yolun kaldırılması kararı alınmıştır.

Fotoğraf-8: Travertenlerin üstündeki seyir terasları ve yürüyüş yolu

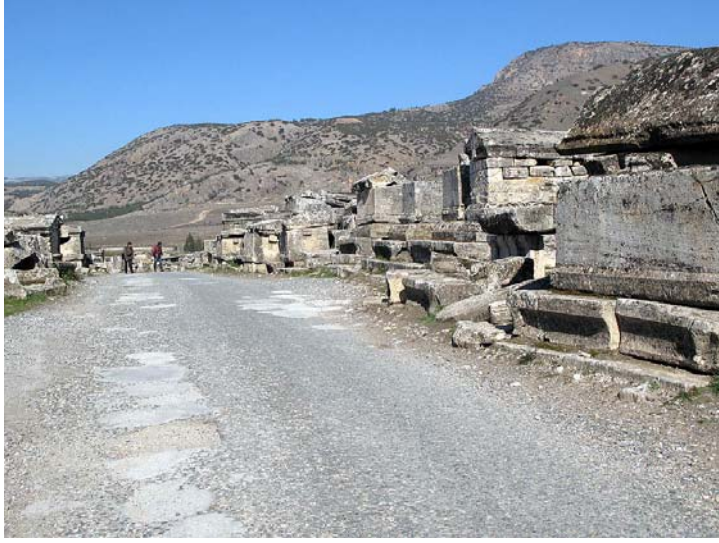
Alanın araç trafiğine kapatılmasına karşın, sit alanında, mezarlıktan (*necropolis*) geçen asfalt yol halen varlığını korumaktadır. Alanın özellikleri ile çelişmekte olan bu yolun altında antik yol kalıntısı vardır (Fotoğraf-13).

Fotoğraf-13: Antik yolun üzerindeki asfalt yol

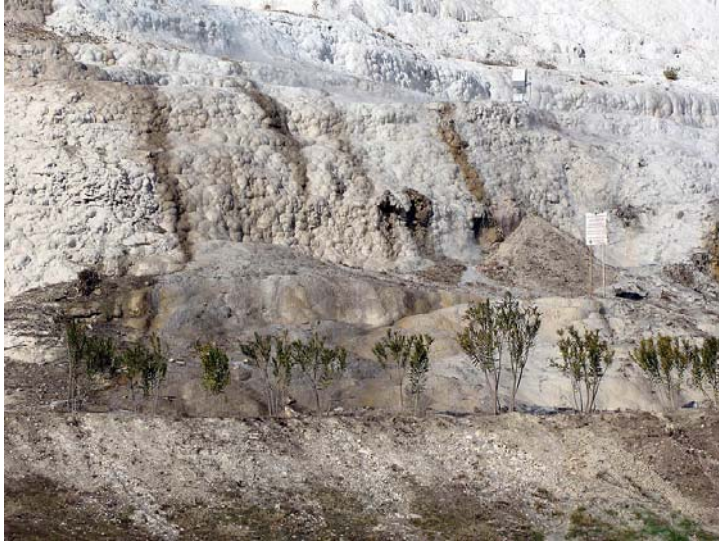
Travertenlere su dağıtımı bilgisayar kontrolünde olmayıp, işçiler tarafından yapılmaktadır.

Fotoğraf-14: Doğal görünümünü kaybetmiş olan travertenler

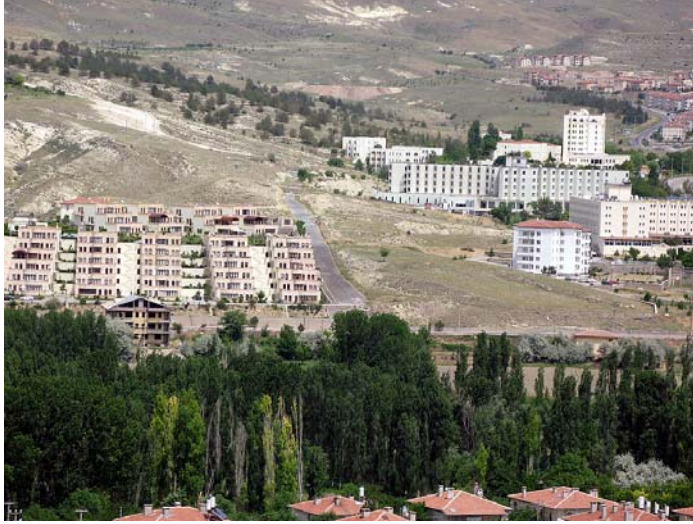
Ürgüp Çevreyolu ve Avanos Yolu üzerinde imar planının 30 L 1a-b paftalarında 1. derecede doğal sit alanına 225 ev yapılmaktadır. Ekim 2002'de ÇEKÜL tarafından dava açılmasına rağmen hukuksal sürecin çok yavaş işlemesi nedeniyle henüz bir sonuca ulaşmamıştır (Fotoğraf-8).

Fotoğraf-8: Kontrolsüz yapılaşma sit alanında baskı yaratmaktadır

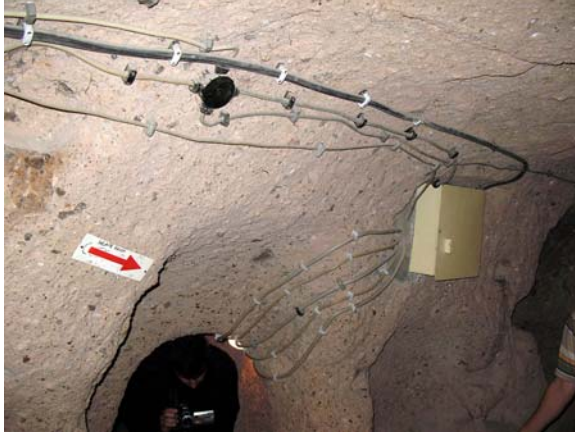
Fotoğraf-12: Yeraltı şehirlerindeki elektrik kabloları Fotoğraf-13: Yeraltı şehirlerindeki su boruları

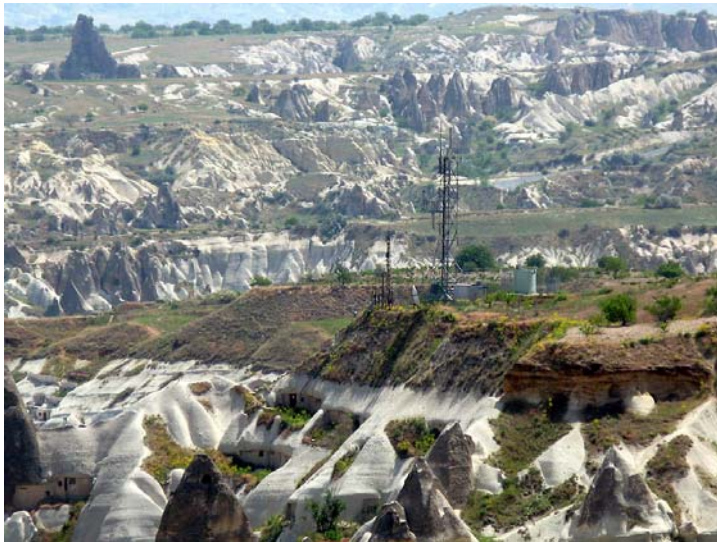
- Alanın genelindeki baz istasyonları, TV vericileri, elektrik ve telefon direkleri ve telleri, kablolar, TV antenleri görsel kirlilik yaratmaktadır (Fotoğraf-14).

Fotoğraf-14: Baz istasyonu

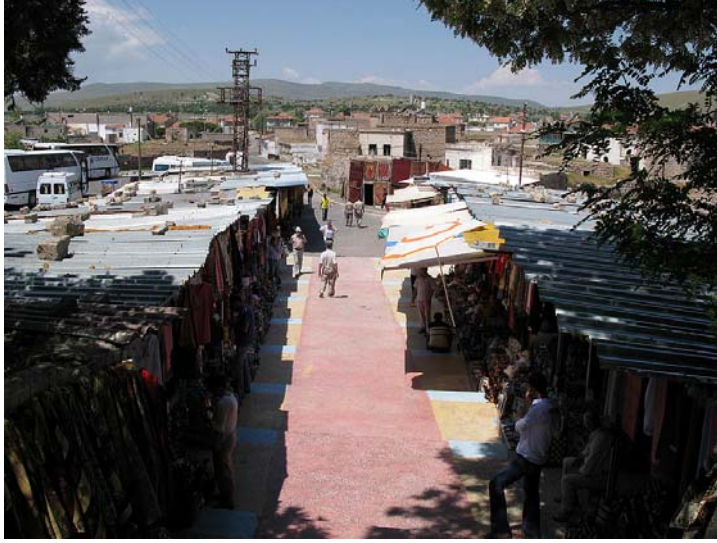
- Göreme Vadisi'ni yukarıdan gören seyir terasları, kır lokantaları, kır kahveleri ve hediyelik eşya satıcıları tarafından işgal edildiği gibi, işgal edilen alanlar görüntü bakımından alanın özelliği ile büyük bir çelişki arz etmektedir. Aynı şekilde yol kenarları ve bazı önemli ziyaret alanlarındaki (Kaymaklı Yeraltı Şehri girişi, Zelve Paşabağı mevki, Uçhisar Kalesi kuzey kesimi civarı, Kızıl Vadi) hediyelik eşya satıcılarının yarattıkları görsel kirlilik önemsenecek düzeydedir (Fotoğraf-15).

Fotoğraf-15: Hediyelik eşya satıcıları

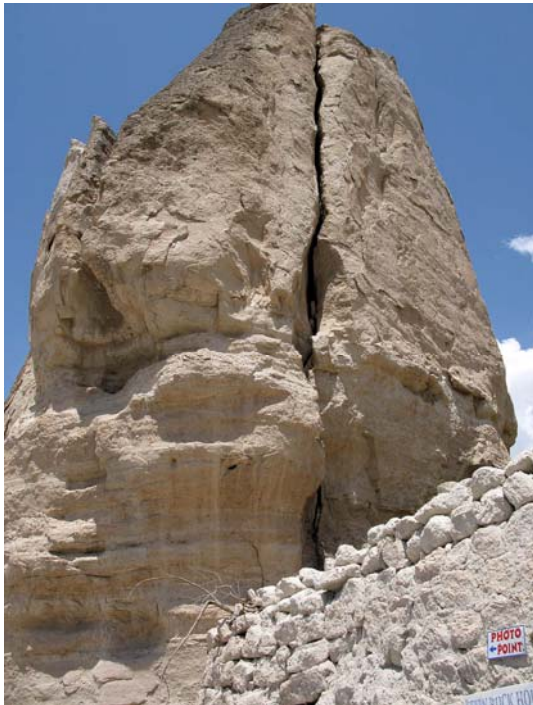
Göreme Milli Parkı'nda bulunan peribacalarında ve vadilerdeki kiliselerin, diğer tarihsel ve doğal değerlerin bulunduğu yerlerde doğal nedenlerle yıpranmalar, bozulmalar, çatlama ve yıkılmalar meydana gelmektedir. Bunun temel nedeni, bu doğal oluşumlar ya da tarihsel eserlerin içine akan sular, nem, bitkilerin duvarlar üzerinde büyüyerek zamanla köklerinin çatlamalara neden olmasıdır. Ayrıca, duvar kenarlarından akan sular duvarların aşınmasına ve altının oyulmasına neden olmaktadır (Fotoğraf-16)

Fotoğraf-16: Doğal nedenlerle tahrip olmuş bir peri bacası

- Milli Park Uzun Devreli Gelişim Planı'nın uygulanamıyor olması çeşitli sıkıntılara ve sorunlara yol açmaktadır.
- Göreme Milli Parkı'nda bulunan peribacalarında ve vadilerdeki kiliselerde, diğer tarihsel ve doğal değerlerin bulunduğu yerlerde doğal nedenlerle yıpranmalar, bozulmalar, çatlama ve yıkılmalar meydana gelmektedir. Mutlaka bozulmaların mutlaka durdurulması gereklidir.

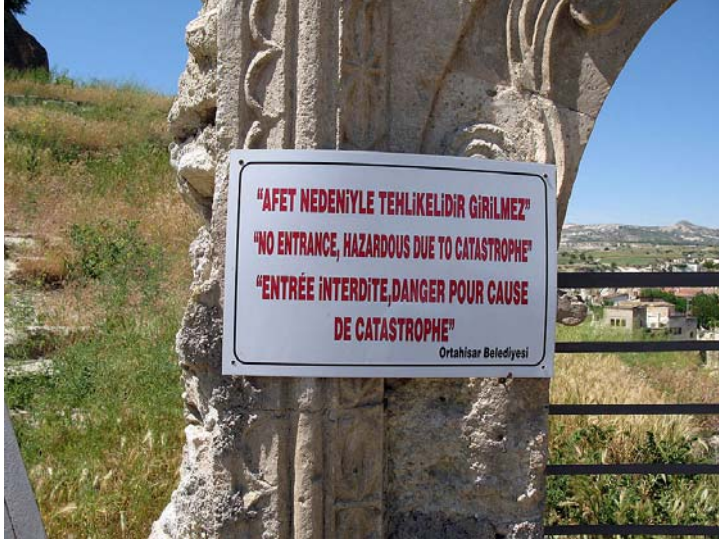
Derinkuyu Yeraltı Şehri'nde zaman zaman çökme olayları ile karşılaşmaktadır. Bazı alanlarda kaya düşmeleri tehlike yaratmaktadır. Belirtildiği üzere Ürgüp'te 2007 yılı mart ayında Temenni Tepesi'nde kaya düşmesi sonucu 3 kişi hayatını yitirmiş, bir kişi de sakat kalmıştır. Ortahisar Kalesi ise taş düşmeleri nedeniyle yarattığı tehlike yüzünden afet bölgesi ilan edilmiş ve kapatılmıştır (Fotoğraf-17). Uçhisar Kalesi ile Soğanlı Köyü Yukarı Mahalle'de de kaya kopmaları tehlike yaratmaktadır.

Fotoğraf-17: Ortahisar Kalesi'nin kapalı olduğuna dair levha

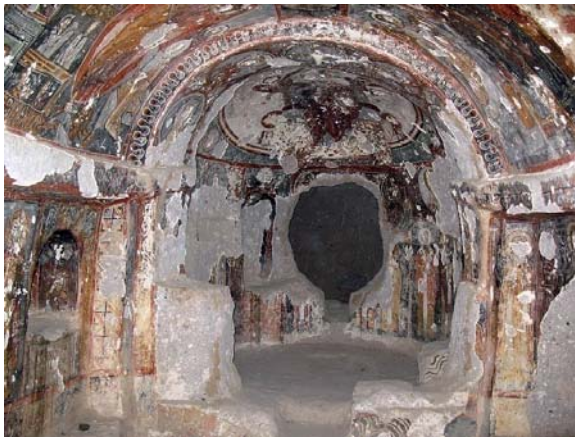
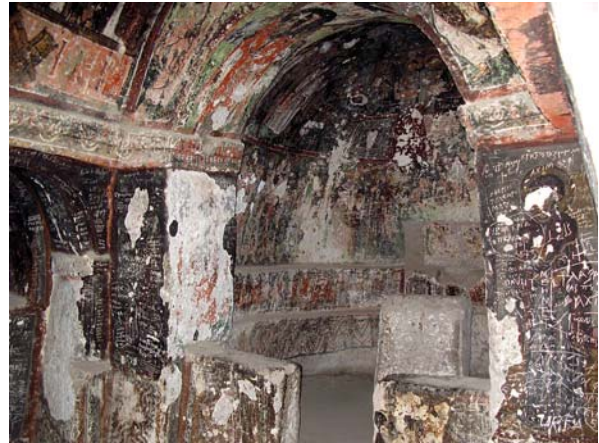
Dünya Miras Alanı'ndaki kiliselerin büyük bölümünde geçmiş tarihlerde tahribat yapılmıştır. Ancak bölgede koruma anlayışının gelişmesi ve çeşitli yerlerin müzeye dönüştürülerek korumaya alınması sonucu mevcut durum muhafaza edilir olmuştur. Bununla birlikte yukarıda yetkililerin ve yöre halkının ifade ettiği gibi yine de fresklerin korunması konusunda riskler mevcuttur. Ayrıca, bazı kiliselerde fresklerin korunmasını sağlayacak ortam temin edilmediği için de bozulmalar meydana gelmiştir. Örneğin Soğanlı vadisindeki Karabaş Kilisesi'nde çatlaklardan sızan sular tavan ve duvarlardaki fresklerin aşırı derecede nemlenerek bozulmalarına yol açmıştır. Aynı sorun Yılanlı Kilise'de de gözlenmiştir (Fotoğraf-18-19-20-21 ve 22).

Fotoğraf-18 ve 19: Kaya kiliselerindeki tahribata uğramış freskler

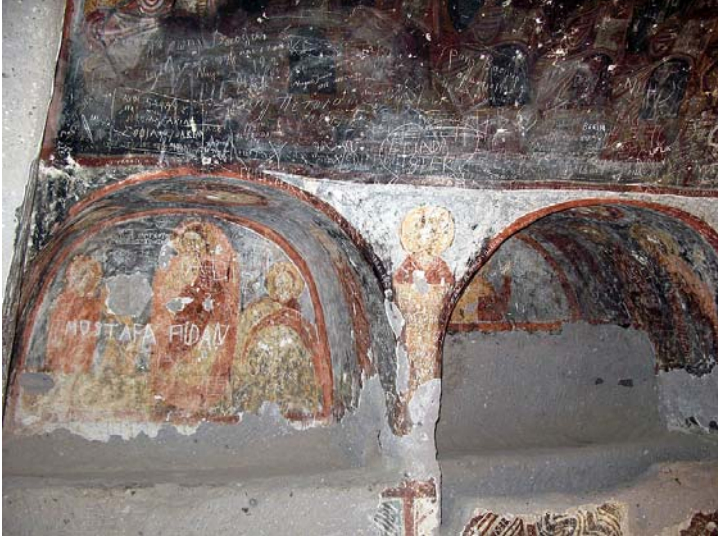
Fotoğraf-20: Kaya kiliselerindeki tahribata uğramış freskler

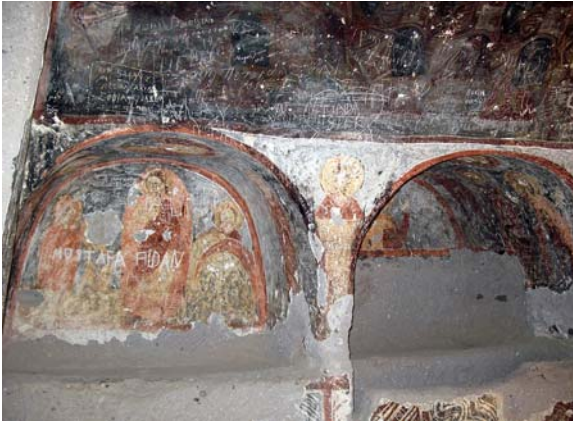
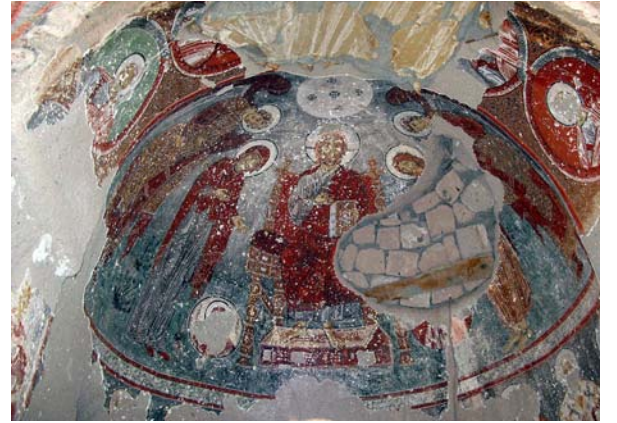
Karlık Köyü'nün üzerinde kayalara oyulmuş kilisedeki freskler büyük ölçüde tahrip olmuş, sütunlar kırılmıştır. Duvarlarında çatlamlar olan kilise kaderine terk edilmiş durumdadır.

Fotoğraf-21 ve 22: Kaya kiliselerindeki tahribata uğramış freskler

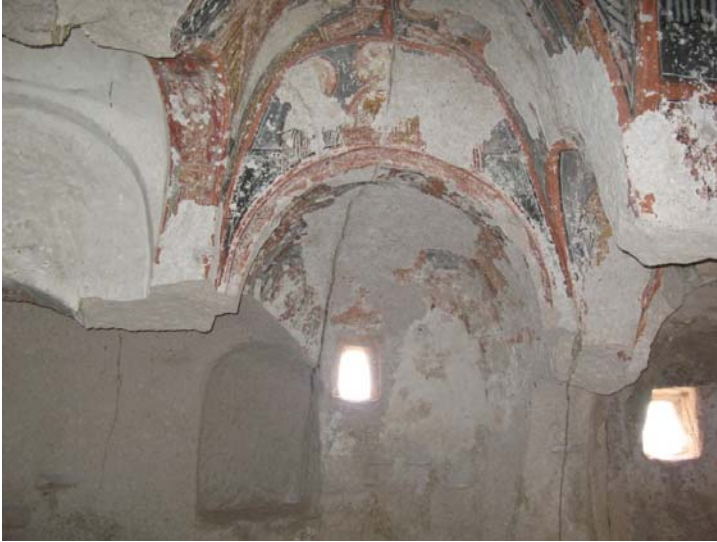
- Kiliselerdeki freskler gerek doğal yollarla gerekse insan eliyle tahrip olmaktadır. Bunun önüne geçilmesi acil önem taşıyan bir konudur. Ulaşımı zor olan yerlerdeki kiliselerdeki tahribat daha fazladır (Fotoğraf-23).

Fotoğraf-23: Karlık Köyü'ndeki sütunları kırılmış ve freskleri tümüyle tahrip edilmiş kilise

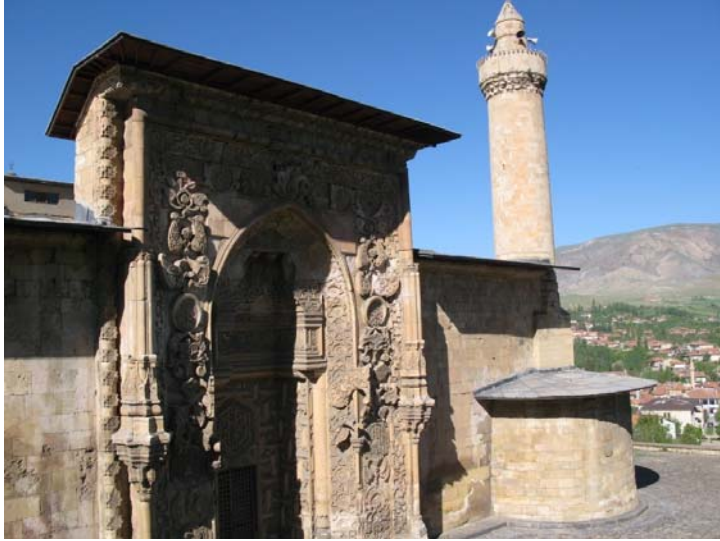
Caminin kuzeybatı köşesinde bulunan ve Kanuni Sultan Süleyman zamanında yapılmış olan minare, yüksek silindirik bir payandanın üzerine ve kaidesi ile pabuç kısmı camii duvarına bitişik olarak inşa edilmiştir. Silindirik gövdeli minarenin, bir şerefesi, konik bir peteği ve taş külahı vardır (Fotoğraf-4).

Fotoğraf-4: Kuzey cepheden Ulu Camii minaresinin görünümü

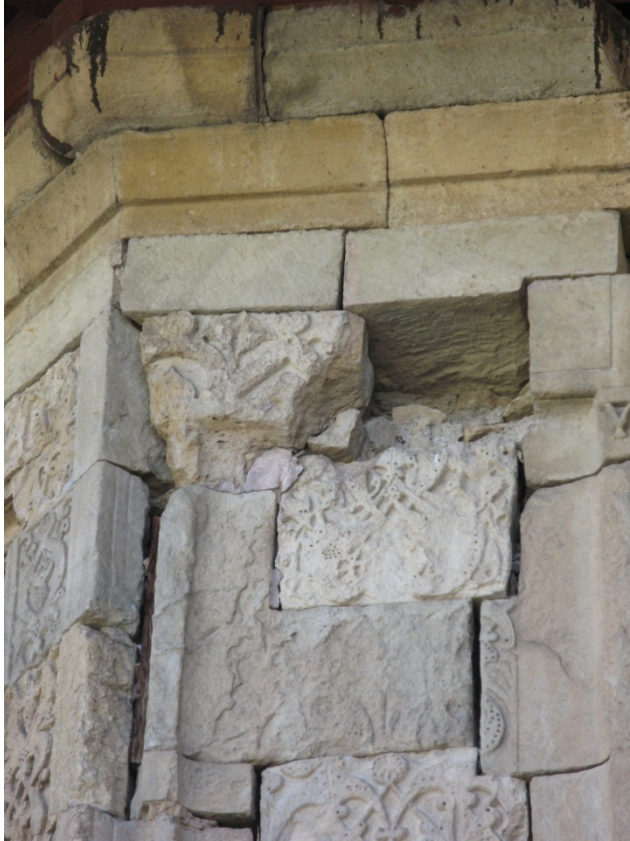
Fotoğraf-7: Deprem sonucu Ulu Camii'nin batı kapısından taşın düştüğü bölüm

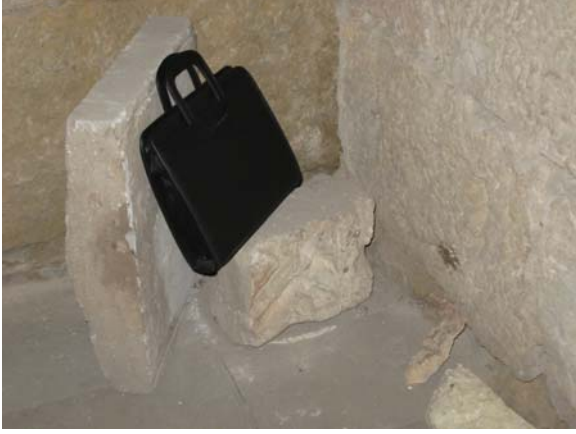
Fotoğraf-8: Caminin batı kapısından düşen taş

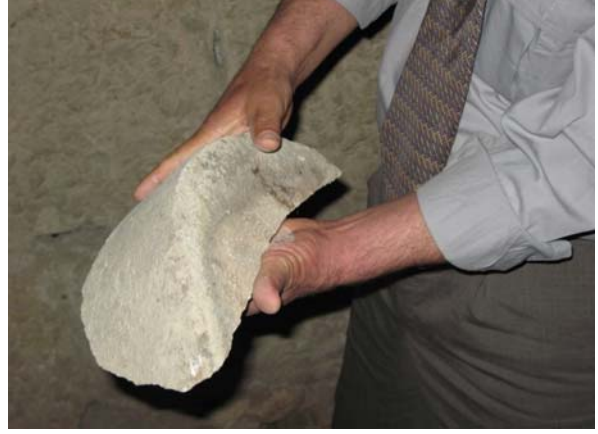
Fotoğraf-9: Deprem sonrası düşen taş parçası

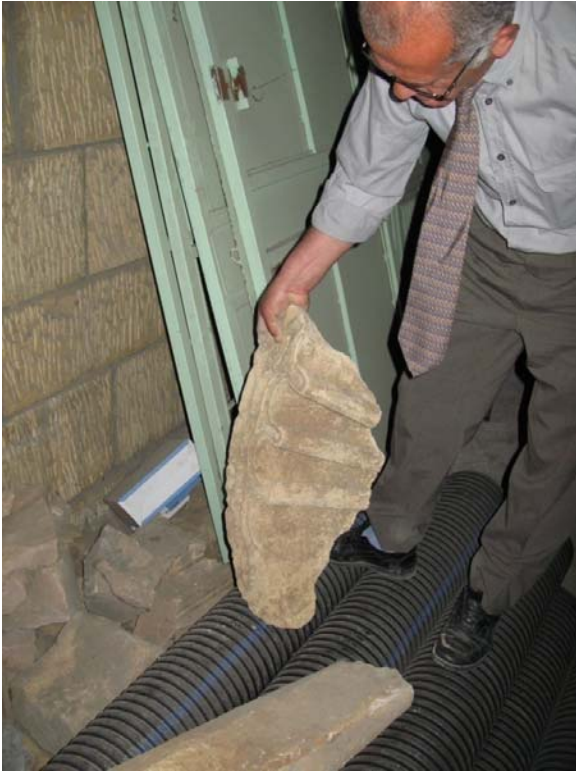
Fotoğraf-10: Deprem sonrası düşen taş parçası

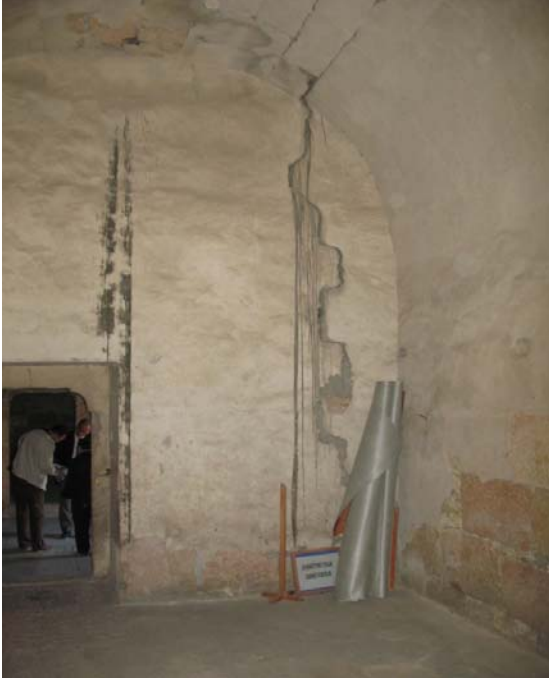
Özellikle Dâr-üş Şifâ'sı'nın batı bölümünde, hem cephede hem de giriş bölümündeki kuzey odada çatlaklar vardır. Bu çatlakların bir bölümü, çok uzun zaman önce oluşmuş ve ilerlememiş olmakla birlikte, büyük bölümünde yapı için ciddi sorun olabilecek yeni bozulmalar gözlenmiştir (Fotoğraf-11).

Fotoğraf-11: Dâr-üş Şifâ duvarlarında yer yer çatlaklar oluşmuştur

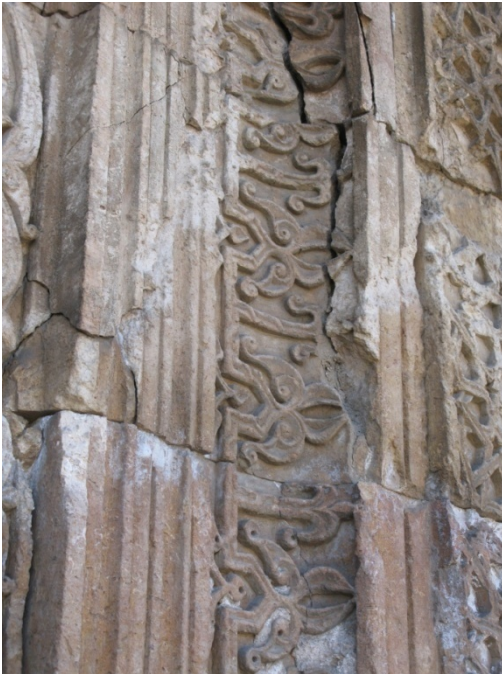
Üst yapı elemanlarında ve cephelerde kullanılan taşlarda bozulmalar olduğu görülmüştür (Fotoğraf-12). Ayrıca, doğu cepheye bitişik olarak yapılmış olan betonarme bölümün ve buradaki drenaj sisteminin çalışmamasından dolayı yapılar ciddi miktarda su almış ve bu da taşlarda büyük hasarlara neden olmuştur.

Fotoğraf-12: Cephelerde kullanılan taşlarda meydana gelen bozulma

- *Yapının sorunları üç başlıkta toplanmıştır:*
  - Su – tecrit
  - Çatı drenajı sorunu
  - Zeminden yükselen nem
    - Statik
    - Malzeme bozulmaları
- *Çözüm önerileri:*
  - Çatı kaldırılmalı, statik durum incelendikten sonra bir proje geliştirilmeli, statik ve tecrit sorunları birlikte çözülmeli;
  - Yapının etrafındaki taş döşeme, suyu akıtacak detay ve meyille tekrar tasarlanmalı;
  - Yapının çok ayrıntılı, her türlü kesit ve detayını içeren bir Fotoğrafgrametrik tespitin yapılması;
  - Yapıdaki çatlakların hareketli olup olmadıkları araştırılmalı;
  - Caminin oturduğu zeminin direnci ve su tutma özellikleri saptanmalı;
  - Yapının her mevsimde nem derecesi saptanmalı;
  - Yapı taşının cinsi, özellikleri ve direnci incelenmelidir.

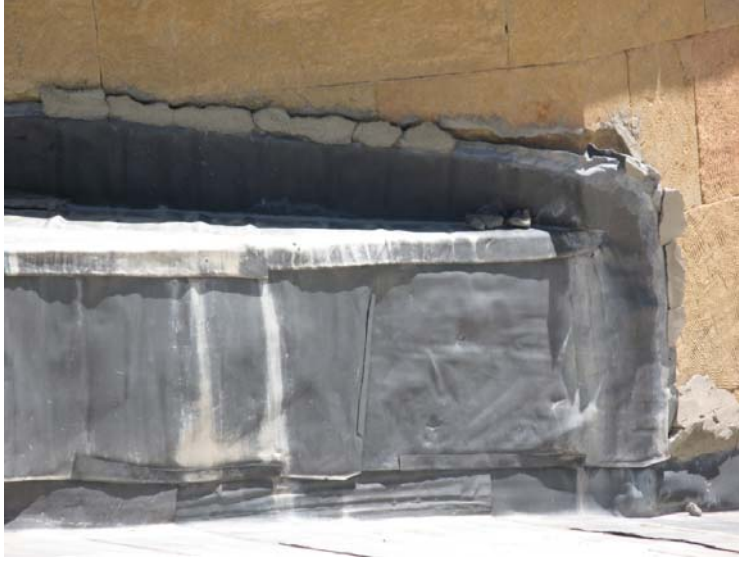
Fotoğraf-13: Örtünün taşla birleşen kesimlerdeki durumu

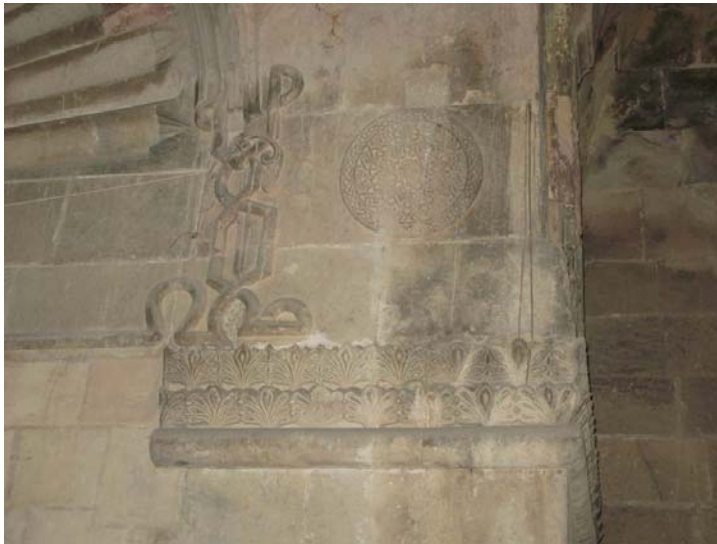
Fotoğraf-14: Yapı içindeki nem ve tuz tahribatı

- *Nem sorunu:*  
Nemin kaynakları:
  - Yerden yükselen nem: doğu duvarındaki mevcut drenaj sisteminin çalışmaması, yağmur sularının çevreden iyi drenaj edilememesi;
  - Çatıdan gelen nem: çatı suyunun oluklarla drenajı sağlanamadığından bütün dış yan duvarların üst kısımlarında nem tuz ile çok ilerlemiş bozulmalara yol açmıştır.
  - *Tuz sorunu, taşın basınçla çatlamasına, ufalanıp tozlaşmasına yol açmaktadır.*
- *Çözüm önerileri:*
  - Nem sorununu çözmek.
    - Drenaj sistemleri,
    - Çatının yeniden ele alınması,
    - Doğru duvarı dehlizinin kurutulması, duvar boyunca yalıtım yapılması.
  - Tuz sorununu çözmek: Tuz temizleme işlemleri uzun bir sürece yayılabilir.

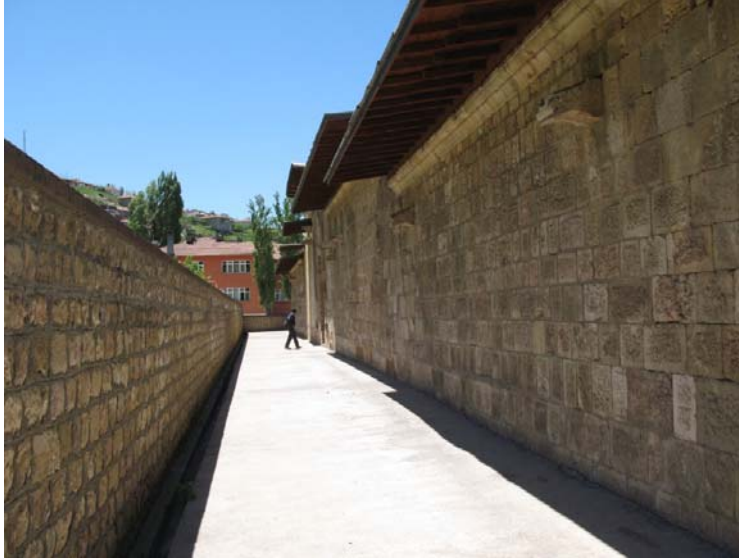
Fotoğraf-15: Doğu cephedeki betonarme platform

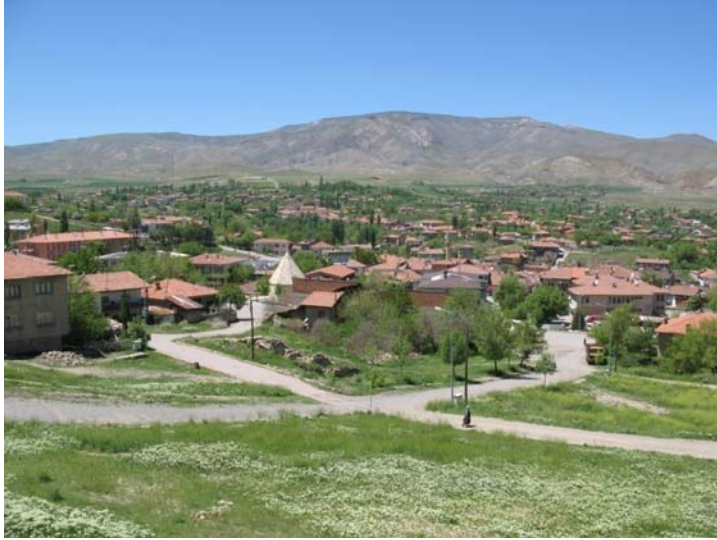
Kamulaştırma işlemleri tamamlanmadığı için Dünya Miras Alanı etrafında çevre düzenlemesi yapılamamaktadır (Fotoğraf-16). Diğer taraftan bu sorunu çözmek amacıyla "Sivas Divriği Ulu Camii ve Darüşşifası Yakın Çevresinin Kamulaştırma ve Çevre Düzenlemesi" işi kapsamında kamulaştırma işlemleri Sivas Valiliği tarafından yürütülmektedir.

Fotoğraf-16: Genel görüntü

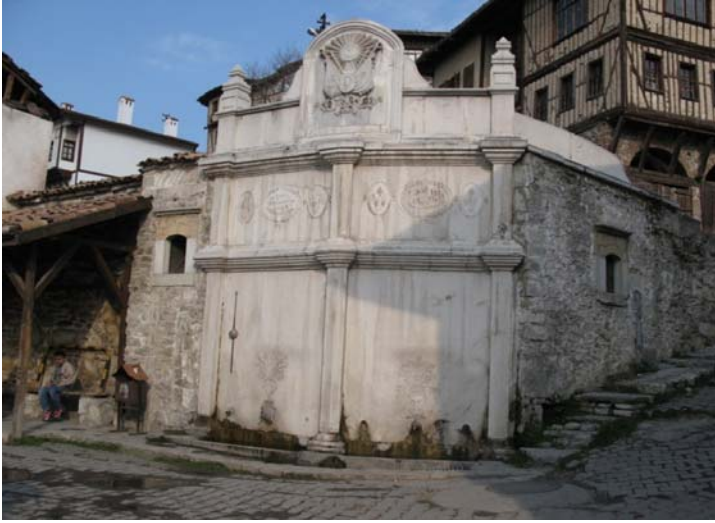
- Safranbolu Hizmet Birliği'ne ait tarihi konak restore edilerek, otel haline getirilmiştir.
- 42 adet tarihi çeşmenin restorasyonu tamamlanmış olup halihazırda 20 adet çeşmenin restorasyon için ihale hazırlığı yapılmaktadır (Fotoğraf-9).

Fotoğraf-9: Restore edilmiş çok sayıdaki çeşmeden birinin görünümü

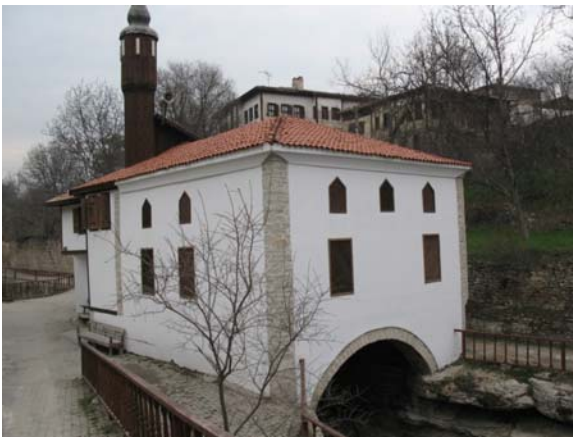
- 10 adet tarihi caminin restorasyonundan; Kazdağlıoğlu Camii, Müftüpınarı Camii, Dağdelen Camii, Hükümet Konağındaki Mescit, Lütfiye Camii, Tabakhane Camii ve Kabasofta Camii'nin restorasyonları tamamlanmıştır. (Fotoğraf-10).
- Eski Hükümet Konağı restore edilmiş ve Kent Tarihi Müzesi olarak hizmete açılmıştır (Fotoğraf-11).

Fotoğraf -10: Restorasyonu tamamlanmış olan Lütfiye Camii

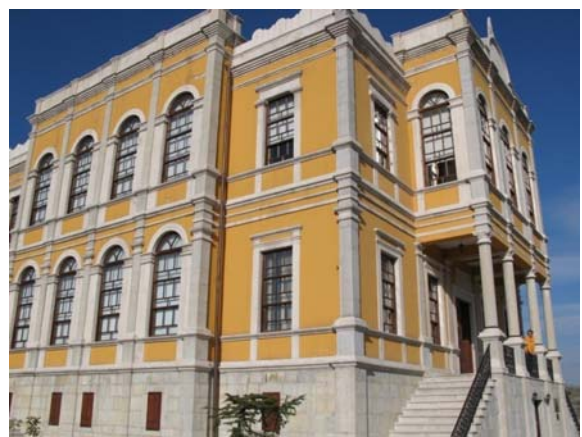
Fotoğraf-11: Restore edilerek kent müzesine dönüştürülen eski Hükümet Konağı

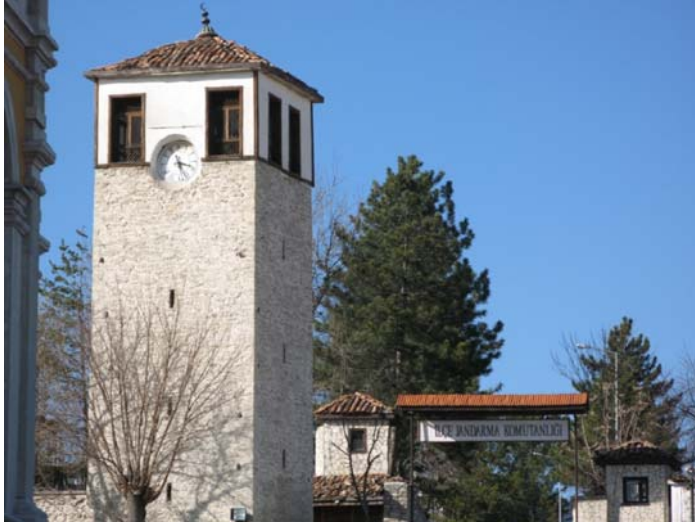
- Hükümet Konağı çevresinde bulunan Saat Kulesi, Cephe Binası ve Cezaevi Binası restore edilmiştir (Fotoğraf-12).

Fotoğraf-12: Restore edilmiş olan tarihi saat kulesi

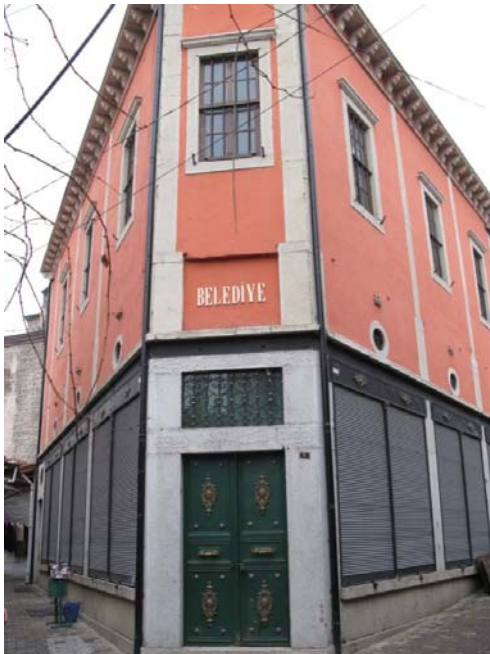
Fotoğraf-13: Restore edilmiş olan eski belediye hizmet binası

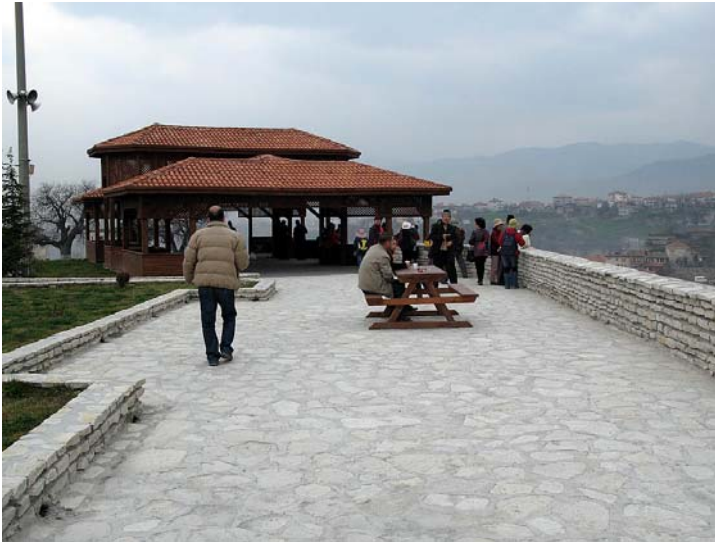
Safranbolu başarılı koruma  rneklerinden biridir. Ancak etkin ve g ncel bir y netim planı olmaması nedeniyle bazı yanlış ya da yetersiz uygulamalarla karşılaşılmaktadır (Fotođraf-14).

Fotođraf-14: Hıdırlık seyir terası dokuya aykırı bir g r nt dendir

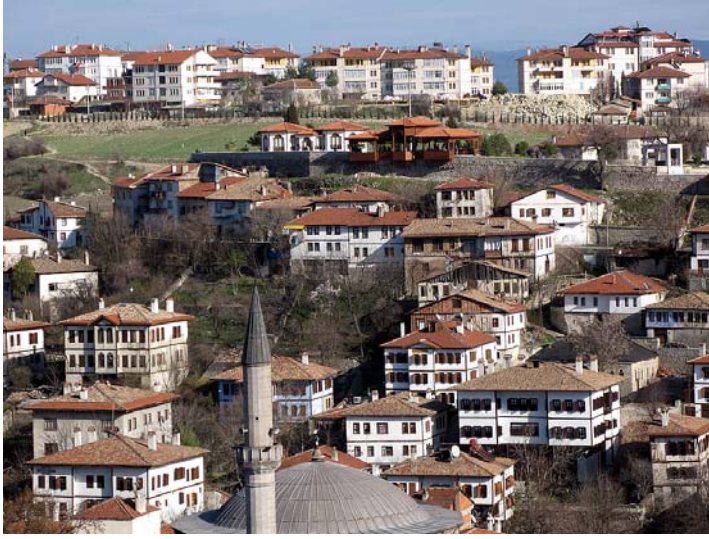
Dünya Miras Alanı'nın doğu ve güneydoğu kesimindeki yüksek alanlar üzerindeki yapılaşma Dünya Miras Alanı üzerinde baskı oluşturmakta ve tarihsel kent dokusunu görsel bakımdan bozmaktadır (Fotoğraf-15).

Fotoğraf-15: Kontrolsüz yapılaşma tarihsel kent dokusu üzerinde baskı yaratmaktadır

Bunun temel nedeninin ise Belediye'nin uygulamaları ile halkın da baskısıyla koruma imar planlarında yapılan değişiklikler olduğu ifade edilmektedir.
