Birleşmiş Milletler  
Eğitim, Bilim ve Kültür Kurumu  
Türkiye Milli Komisyonu

# TÜRKİYE'NİN DÜNYA MİRAS ALANLARI

## Koruma ve Yönetimde GÜNCEL DURUM

ANKARA- 2009

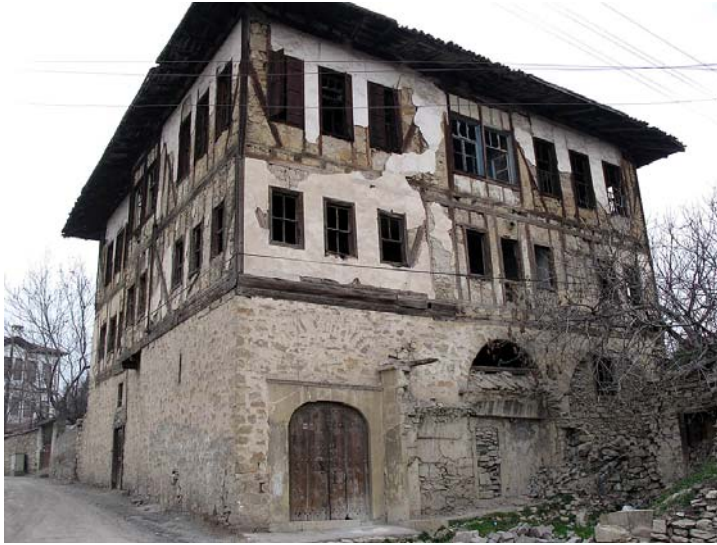
Safranbolu'da korumacılık ve restorasyon çalışmalarında birtakım zorluklar bulunmaktadır. Bu zorluklardan biri; konakların miras yoluyla intikal sonucunda çok ortaklı bir mülkiyet durumunun ortaya çıkmasıdır. Ortaklar arasındaki anlaşmazlıklar ya da mülk sahiplerinin Safranbolu dışında yaşıyor olmaları nedeniyle, yapıların korunması konusunda ilgisizlik bulunmaktadır ve bunun sonucunda çok sayıda konağın restorasyonu yapılamamaktadır (Fotoğraf-16).

Fotoğraf-16: Restorasyonu yapılamayan konaklardan biri

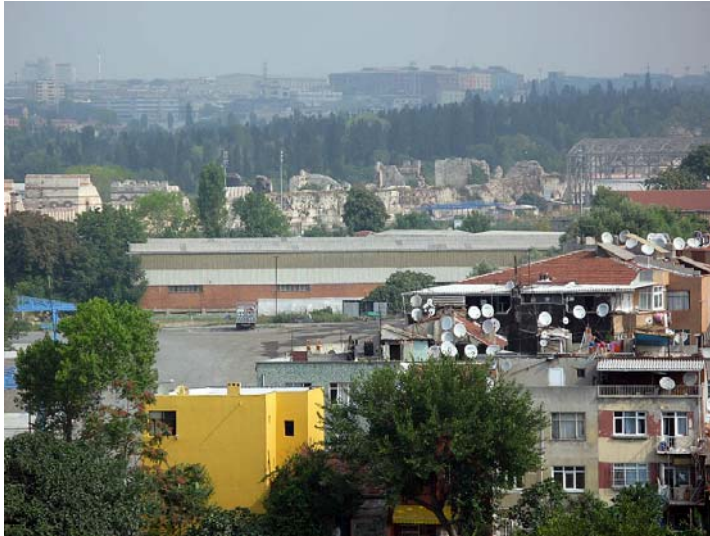
Kara Surları'na bitişik ve dokuya aykırı yapıların kaldırılarak surların korunması ve algılanabilirliğinin artırılması hedeflenmiş olmasına karşın buna yönelik her hangi bir çalışma başlatılmamıştır (Fotoğraf-4).

Fotoğraf-4: Surlara bitişik yapılarla ilgili kararlar henüz uygulanmamaktadır

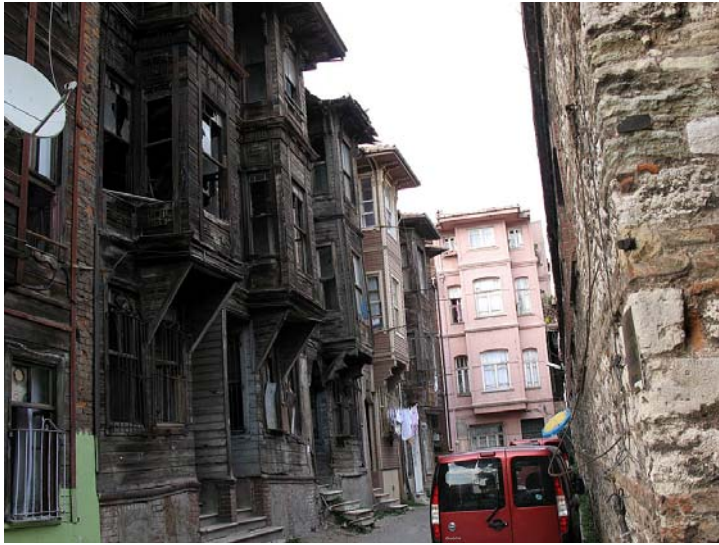
Örneğin yenileme alanı ilan edilen Süleymaniye'de Büyükşehir Belediyesi'ne bağlı KİPTAŞ adlı şirket tarafından satın alınan evler arasında dokuya uymayan yapılarla birlikte bazı tescilli yapıların da yıkıldığı saptanmıştır (Fotoğraf-5).

Fotoğraf-5: Uygulamada sorunlar görülmektedir

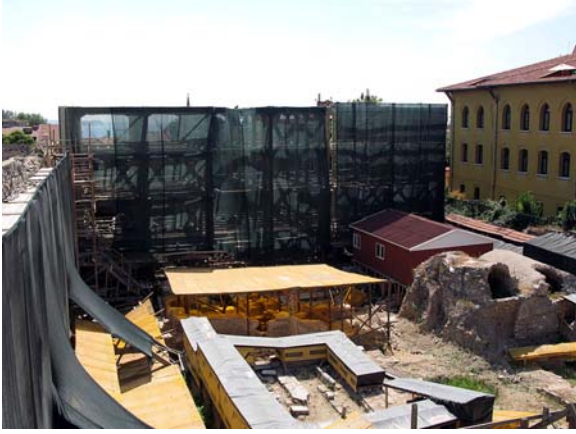
Sultanahmet'te bulunan Four Seasons Oteli'nin ek bina inşaatı üç bölüm halinde tasarlanmış ve iki binanın inşaatı başlatılmıştır. (Fotoğraf-6/7 ve 8).

Fotoğraf-6: Four Seasons Oteli'nin bulunduğu parselde yapılan otele ait ek bina inşaatı

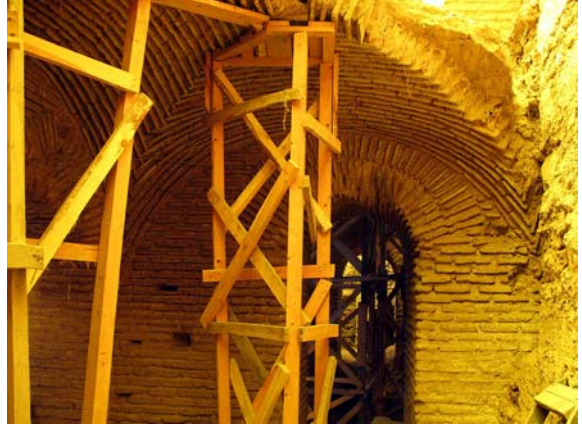
Fotoğraf-7: Four Seasons Oteli'nin bulunduğu parselde yapılan otele ait ek bina inşaatı

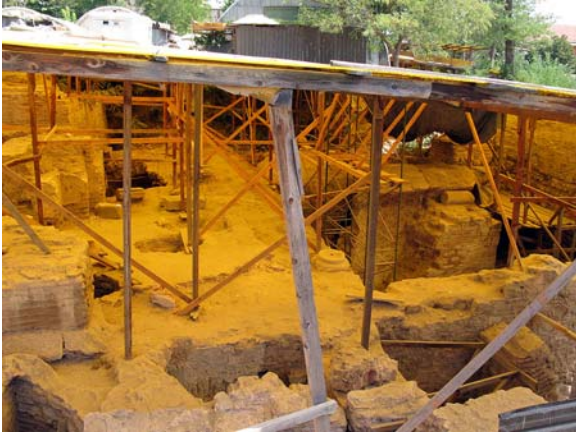
Fotoğraf-8: Four Seasons Oteli'nin bulunduğu parselde yapılan otele ait ek bina inşaatı

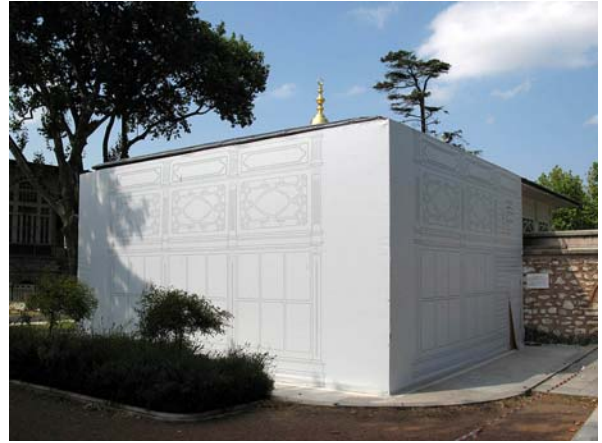
Four Seasons Oteli'nde kazılar yapılırken korumaya yönelik çalışmalar yapılmamıştır. Kazıdan çıkanların değerlendirilmesi ve koruma çalışmaları başlayacaktır. Topkapı Sarayı'ndaki restorasyon çalışmaları finansal nedenlerle ağır ilerlemektedir (Fotoğraf-9).

Fotoğraf-9: Topkapı Sarayı Müzesi'nde bulunan Kara Mustafa Paşa Köşkü restorasyon çalışmaları

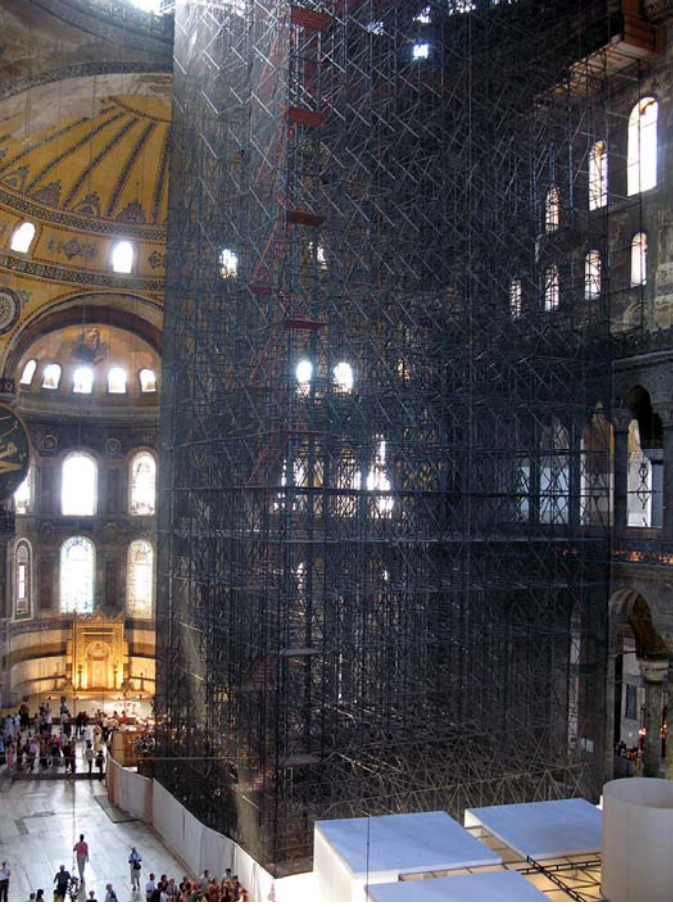
Ayasofya'nın içindeki iskele anıt esere verilen önemin bir göstergesiye de görsel açıdan olumsuz bir izlenim yaratmaktadır (Fotoğraf-10).

Fotoğraf-10: Ayasofya'nın içindeki iskele

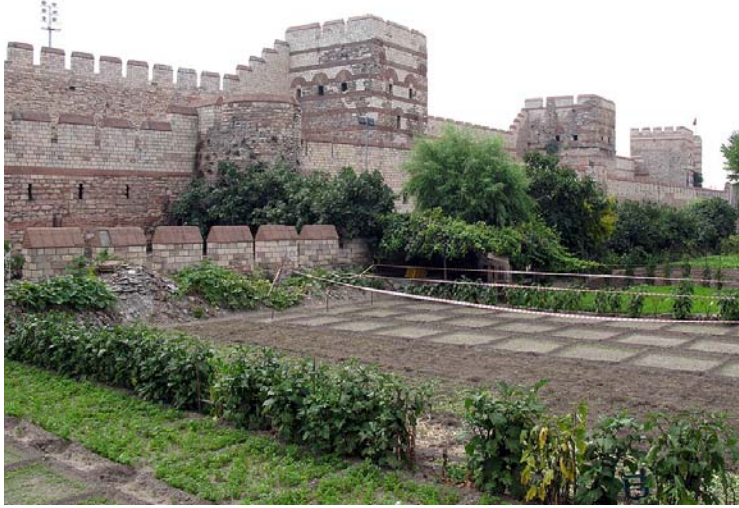
Surların önündeki kimi yerde belli olan hendeklerin kenarlarında tarihi çevreye uygun olmayan düzenlemeler görülmektedir. Ayrıca, bazı hendeklerde de tarım yapılmaktadır (Fotoğraf-13).

Fotoğraf-13: Kara surlarındaki hendeklerin bazısında tarım yapılmaktadır

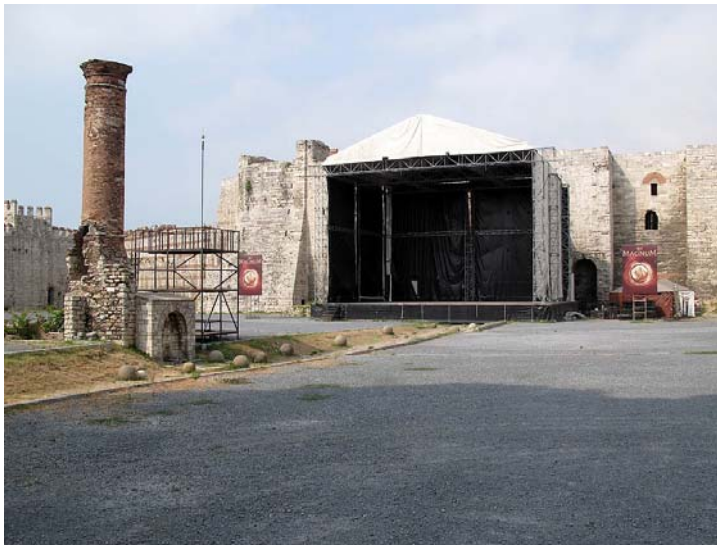
Fotoğraf-14: Yedikule Hisarı'na kurulan platform Altın Kapı'yı engellemektedir

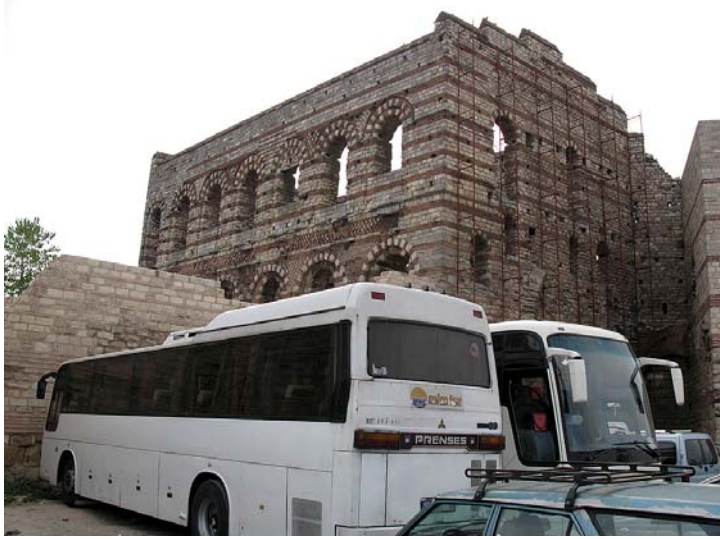
Belgrad Kapı ve civarı, Edirnekapı surları ve Bizans'ın ayakta kalan tek sarayı olan Tekfur Sarayı'nda yapılan restorasyon çalışmaları tartışmalara yol açmıştır (Fotoğraf-15).

Fotoğraf-15: Tekfur Sarayı'nın yanındaki otopark tarihsel dokuya uygun değildir

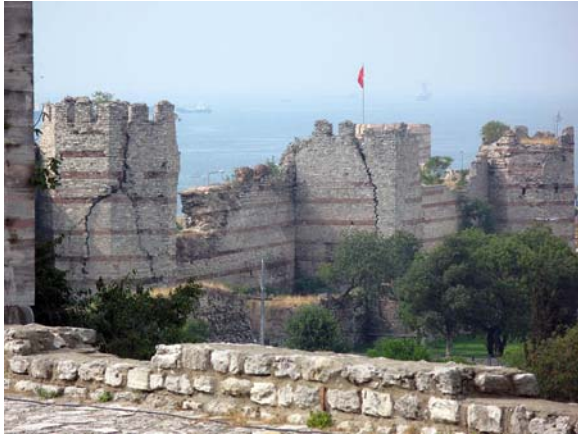
Surlarda acil restorasyon gerektiren kısımlar mevcuttur (Fotoğraf-16 ve 17).

Fotoğraf-16: Surların büyük kısmına acil restorasyon gereklidir

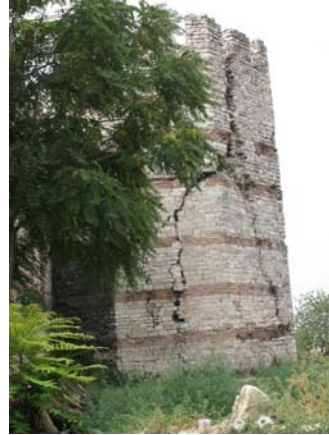
Fotoğraf-17: Surlarda 1894 tarihli depremde oluşan hasarlar henüz müdahale görmemiştir
