Zeynep AHUNBAY

YAPI-ENDÜSTRİ MERKEZİ  
YEM Yayın - 28

TARİHİ ÇEVRE KORUMA ve RESTORASYON  
Zeynep Ahunbay

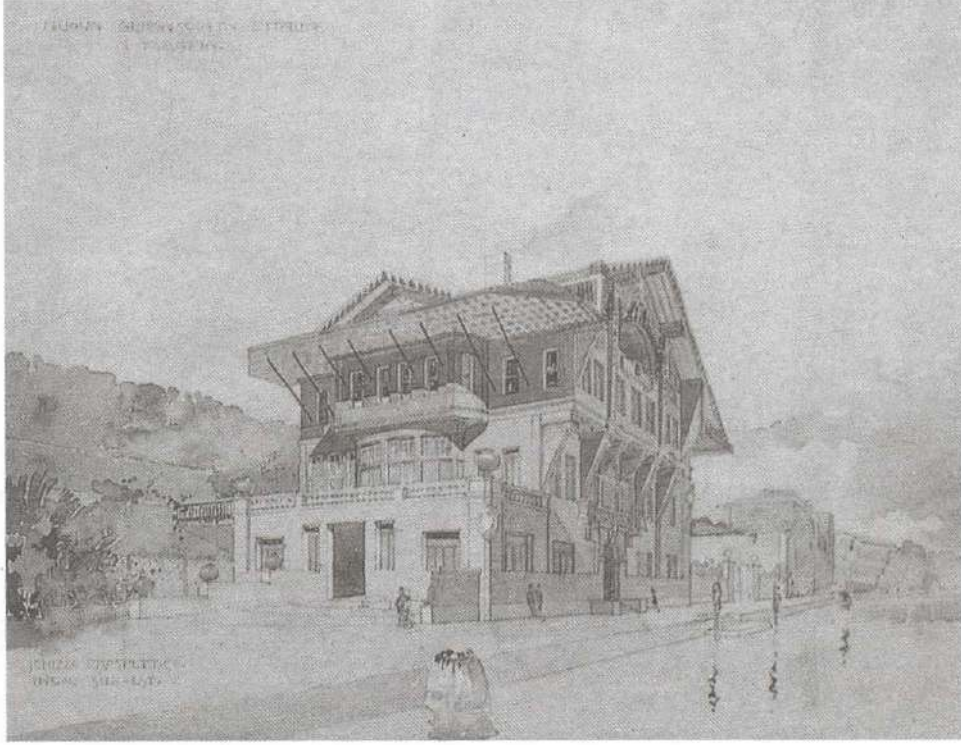
Şekil 26. İtalyan mimar Raimondo d'Aronco'nun Tarabya'daki İtalyan Sefareti Yazlığı binası özgün tasarımı ve ünlü bir mimarın eseri olarak korunmaya değer bulunan 20. yüzyıl yapıtlarındandır. Desen: D'Aronco'nun Yazlık için hazırladığı suluboya perspektif, 1905)

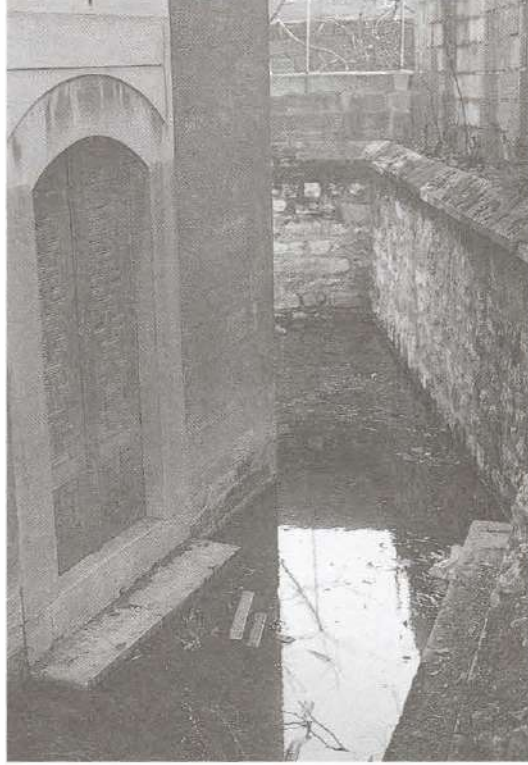
27. Eyüp'te Şair Fitnat Hanım Türbesi çevresinin yağmur sonrası durumu

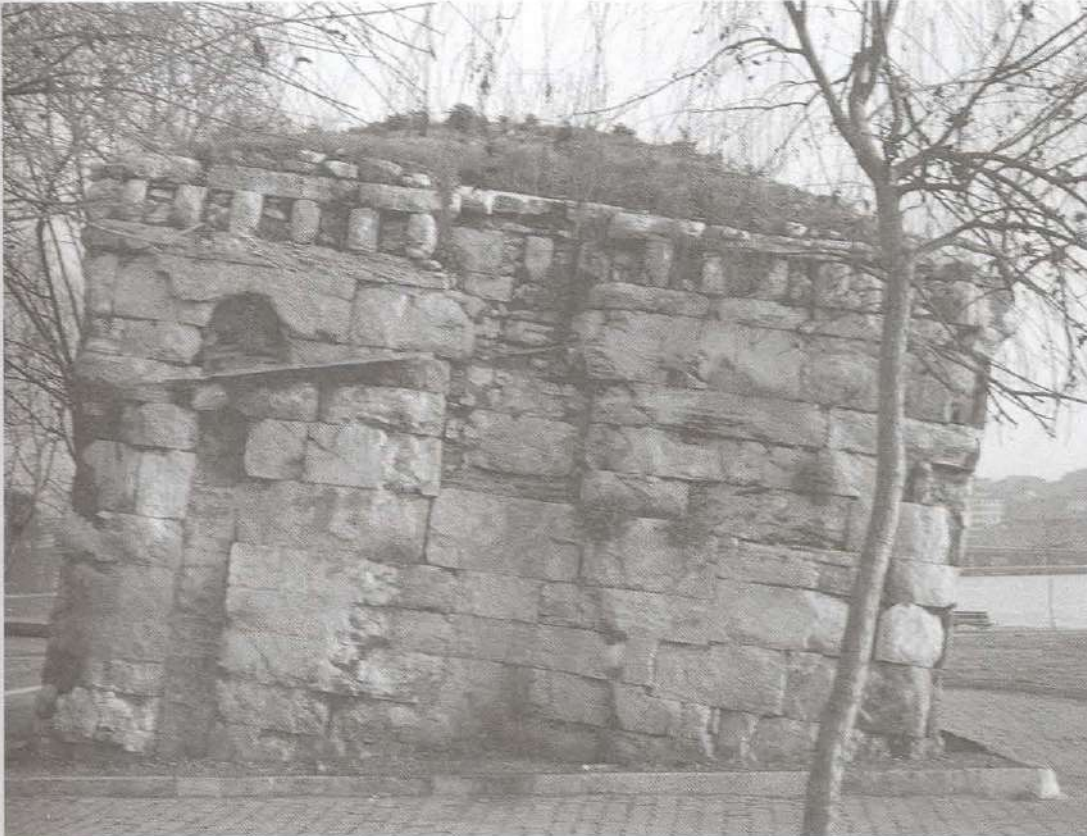
28. Galata'da 1732 tarihli Kethüda Yahya Ağa Çeşmesi'nin Haliç'e doğru yatmış olan kütlesi (1990)

Yapının üzerine oturduğu zeminin mukavemetinin düşük olması, ya da homojen olmaması zamanla yapıda bazı hareketlerin oluşmasına, dönme, farklı oturma gibi gözle görülebilen bozulmalara neden olabilir (Şekil 28). Haliç kıyıları türünden dolgu zeminler bu tür hasarların oluşmasına uygundur. Temel altındaki zemin homojen olmadığında yapıda çatlaklar görülür. Çatlakların yapıdaki yerlerine, doğrultularına bakılarak hasar nedeninin zeminden kaynaklanıp kaynaklanmadığı hakkında kabaca fikir edinmek mümkündür. Eğer yapı iki ucundan sağlam zemine oturuyor, arada kalan bölgenin zemini ise gevşekse, cephe de kapı ve pencere boşluklarının köşelerinden başlayan ve 45 derece açıyla yanlara doğru gelişen çatlaklar gözlenir (Şekil 29). Eğer yapının cephesinin yalnız orta kesimi altında sağlam zemin varsa, çatlaklar aşağıdan yukarı doğru açılan bir düzen gösterir (Şekil 30). Zeminden kaynaklanan hasarların tanınması ve düzeltilmesi zemin mühendislerinin uzmanlık alanına girmektedir; ayrıntılı inceleme için onlara danışılır. Durumun özelliğine göre uygun bir çözüm seçimi söz konusudur: oldukça zor ve pahalı bir işlem olan zemin sağlamlaştırma veya sağlam zemine inen temel yapımı gibi işlemler gerekebilir.

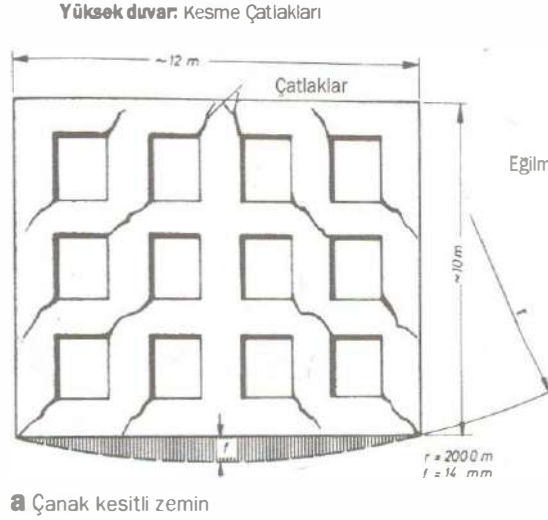
29. Homojen olmayan zeminlerde çatlak oluşumu (E. Schultze, 1971)

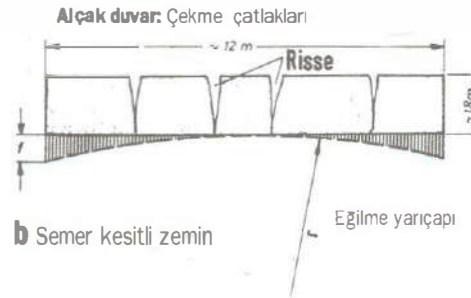
30. Farklı oturmadan kaynaklanan çatlak oluşumu (E. Schultze, 1971)

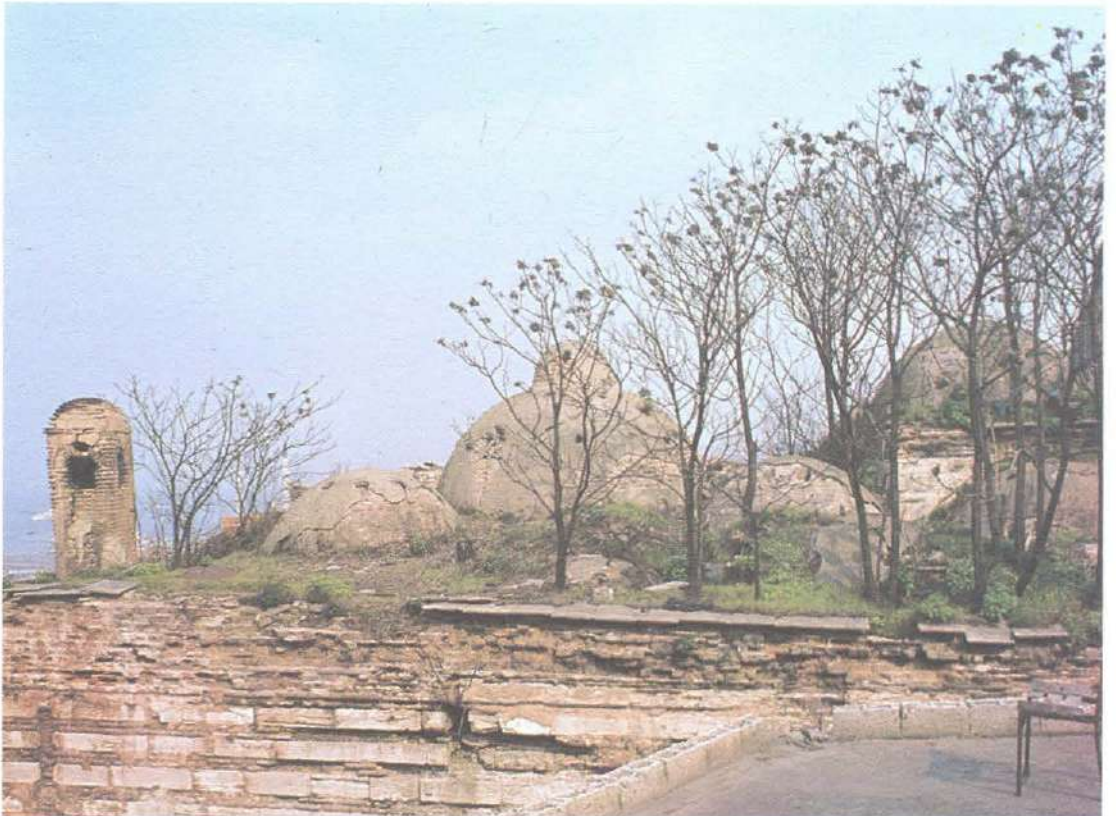
39. Bakımsızlık sonucu Süleymaniye Hamamı'nın çatısında büyüyen ağaçlar (1981)

Yağmur sularının bozulan bir çatı kaplaması veya deresinden dolayı binadan hızla uzaklaştırılmaması, yosun ve otların gelişmesine uygun ortamı hazırlar. Bozuk olan ayrıntı çevresinde yosunlar yerleşir, ahşap çatı ve döşemelerde mantarlar gelişir. Ciddi hasarların başlangıcı olabilecek bu bozulmaların sürekli bakımla giderilmesi gerekir.

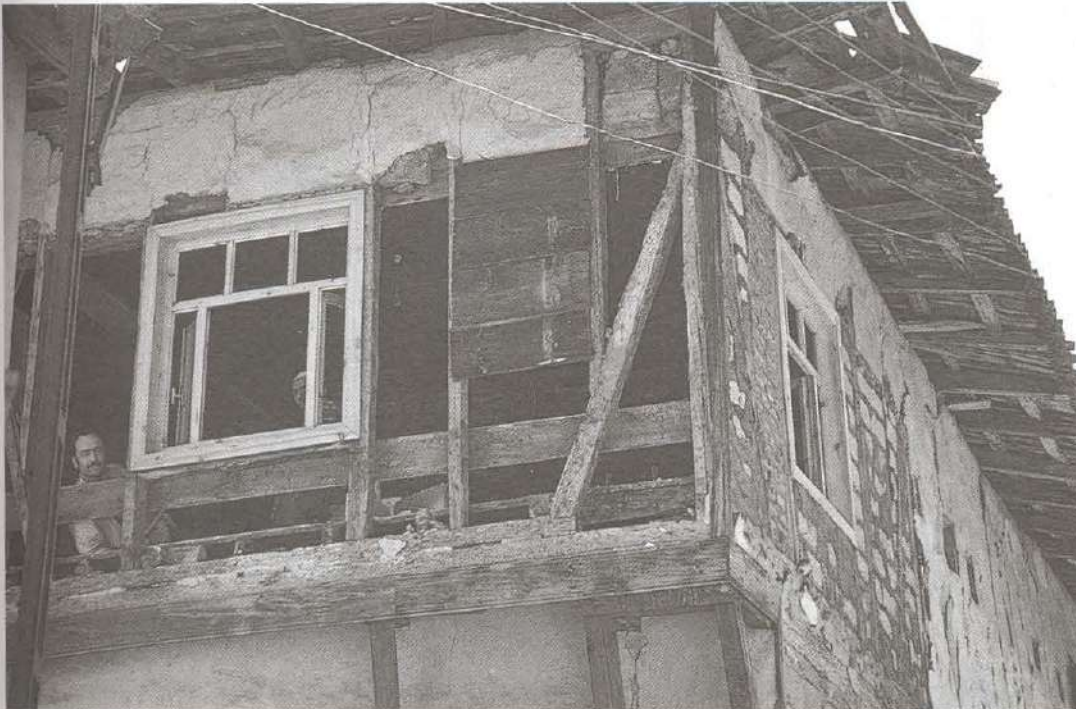
46. İstanbul, Sötlüce. Bir elektrik kontağı sonucu yanan Elif Efendi Tekkesi (1985)

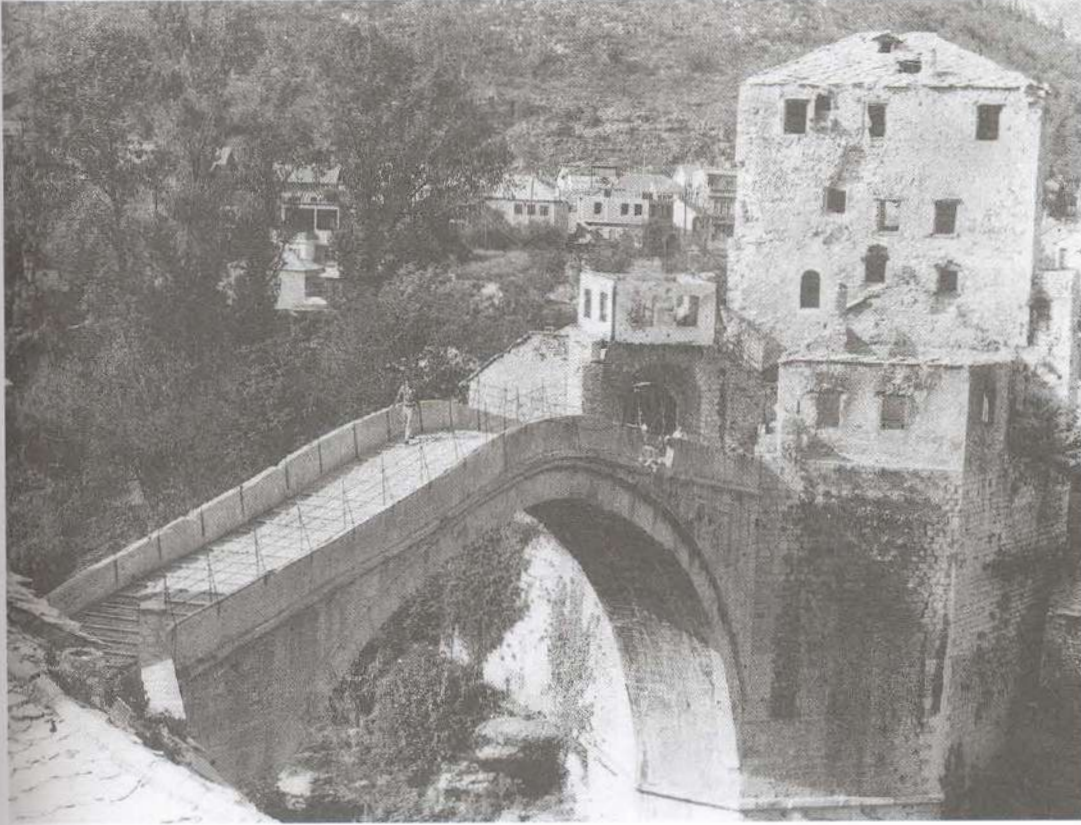
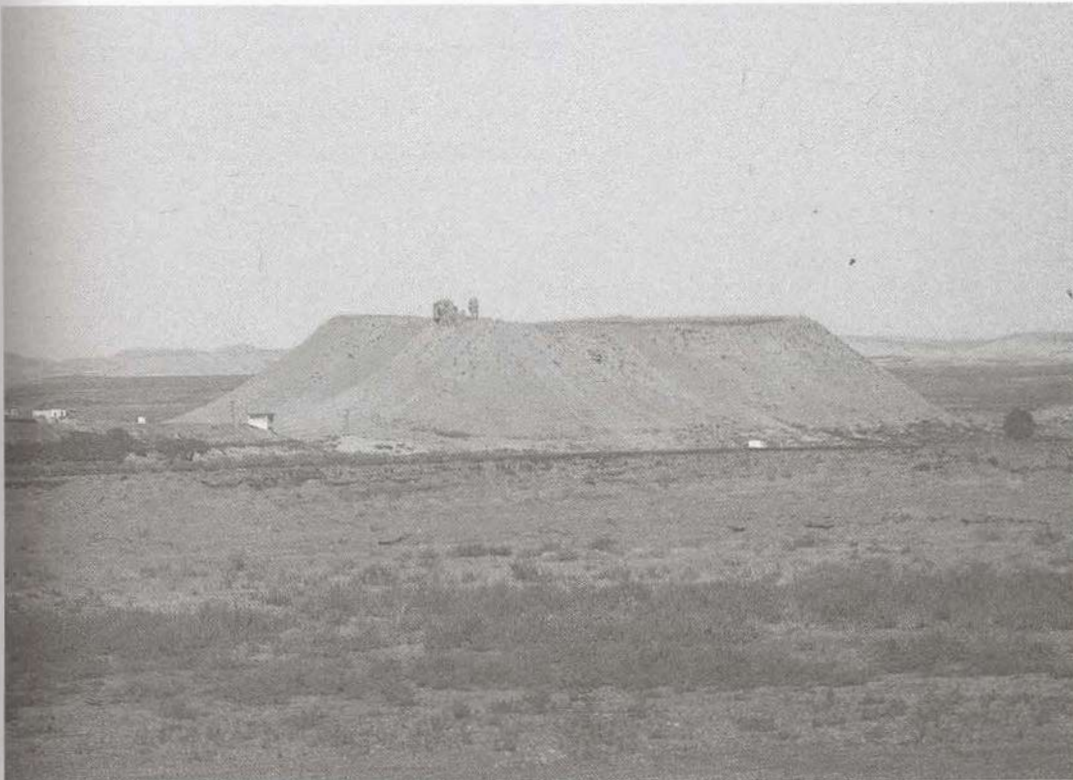
49, 50. Manisa Sul-  
taniye Külliyesi'nin  
1960'lardaki durumu  
(İTÜ Mimarlık Fakültesi  
Restorasyon Anabilim  
Dalı Arşivi) ve çevresinin  
bugünkü durumu  
(1988).

te, hatta algılanmasını olanaksız kılmaktadır (Şekil 49, 50). Aşırı yüksek kütlelerle çevrilen külliyelerin silüetteki etkisi zayıflamakta, yoğunluğun artması tarihi yerleşmelerin dar sokaklarının genişletilmesi için baskı yaratmakta, gürültü ve istenmeyen yabancı öğelerin girmesiyle, tarihi çevre görsel bütünlüğünü, uyumlu çevre etkisini yitirmektedir. Önlem almadan eski binaların bitişğinde derin kazılar yapmak, altından yeraltı geçitleri, tüneller geçirmek, zemin altında maden galerileri açmak vb. etkinlikler de temellerin mesnetlenme düzenini bozarak hasara neden olmaktadır. Tarihi binaların yakınında derin bodrumlu yeni yapılar inşa edilmesi de zemin suyu seviyesini düşürdüğü için sakıncalıdır.

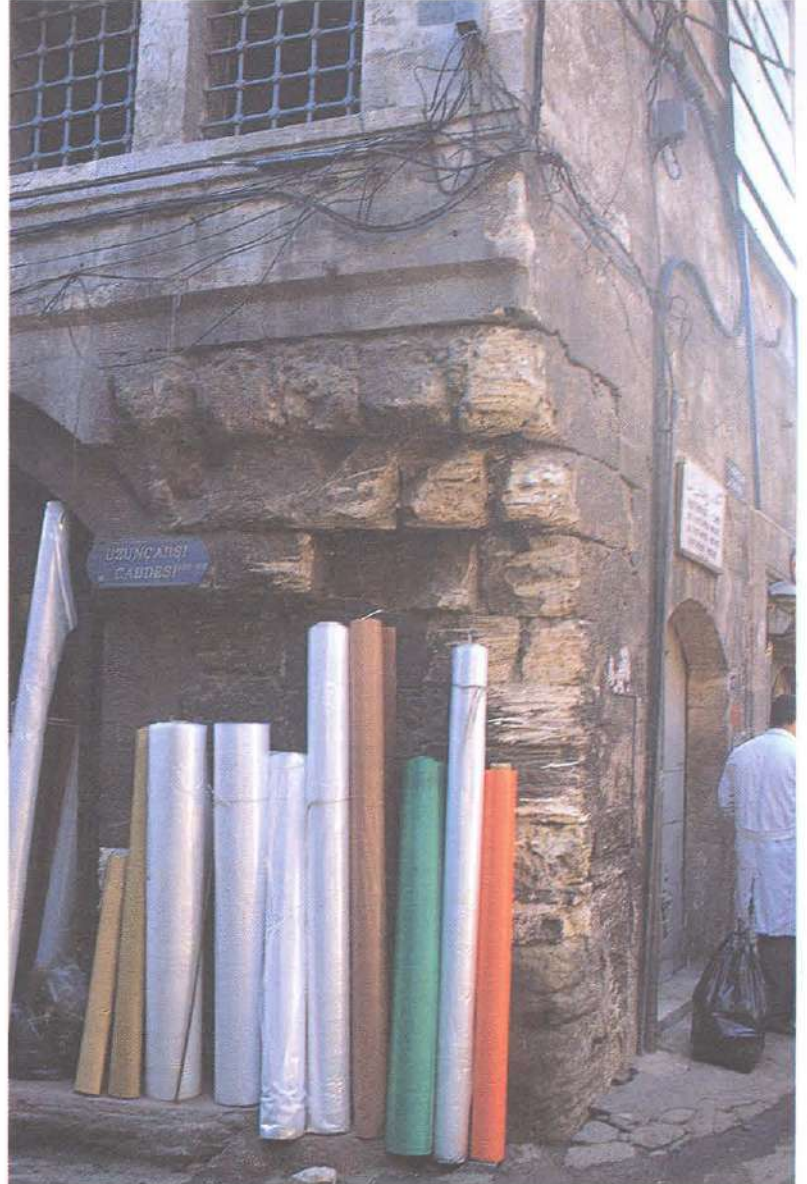
57. İstanbul, Tahtakale. Rüstem Paşa Camii çevre duvarında araçların sürtünmeleri sonucu oluşan aşınmalar

Tarihi kentlerin insan ve at arabası trafiğine göre düzenlenmiş olan sokak dokusunun kamyon ve benzeri ağır taşıt trafiğine açılması, bu yollar çevresindeki yapılarda titreşimler ve temellere yapılan baskı sonucu ortaya çıkan hasarlara neden olmaktadır (Şekil 54). 1. Boğaz Köprüsü'nün Anadolu yönündeki ayakları altında bulunan Beylerbeyi Sarayı'nın bütünlüğü bu ulaşım hattının müdahalesiyle bozulmuştur. Ayrıca Ahır Köşkü ve Mermer Köşk titreşimlerden etkilen-

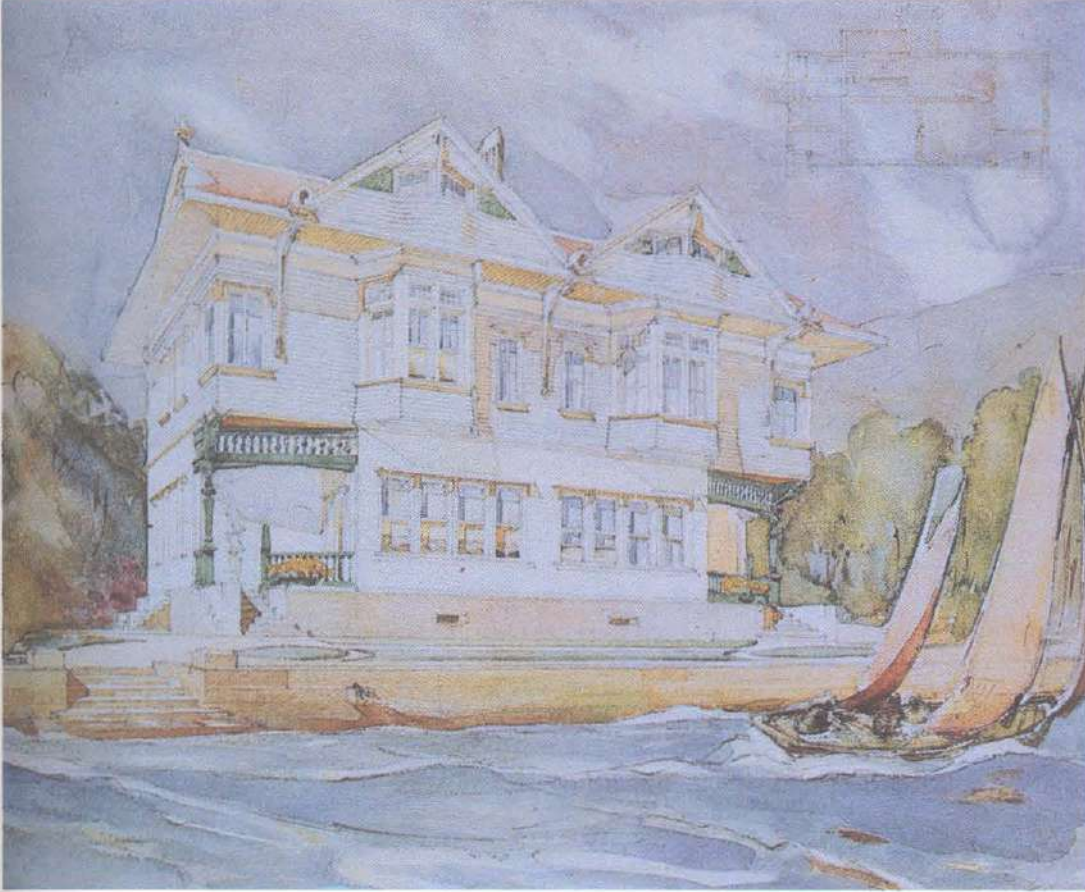
58. Kireçburnu'nda Cemil Bey Yalısı: D'Aronco tarafından hazırlanan 1904 tarihli renkli desen

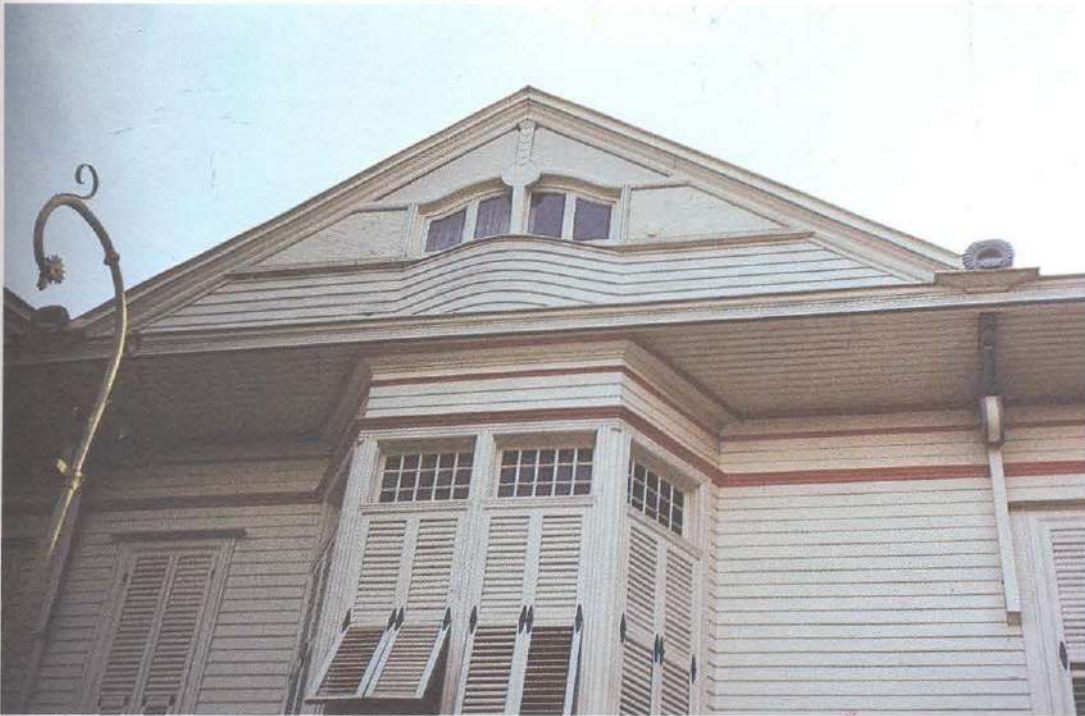
60. Edirnekapı dışında yer alan Maktul Mustafa Paşa Tekkesi Mescidi'nin (1753) 1935 yılındaki durumu (Encümen Arşivi)

ruhan belgelerdir (Şekil 60). Bu teknik olanağın ortaya çıkışından önceki döneme ait minyatürler, gravürler, eskizler, suluboya resimler, yağlıboya tablolar, fotoğraf kadar objektif olmasalar da, kentsel doku ve mimari karakter, meydan ve sokak oluşumları, binaların cephelerinde kullanılan renkler, çatı biçimleri ile genel görünümü etkileyen ağaç türleri hakkında fikir verirler. Tarihçilerin yazdıkları ile grafik belgelerin sağladığı veriler birleştirildiğinde binalar hakkındaki bilgiler daha da netleşmektedir. Örneğin 25 Temmuz 1794'de çıkan bir yangında <sup>5</sup> üst kısmı harap olan Galata Kulesi'nin onarımıyla ilgili ayrıntılar Cevdet Tarih'i'nde yer almaktadır. Cevdet Paşa kulenin duvarından iki zira (yaklaşık 1.5 m) kadar dışarı çıkan dört camlı köşk yapıldığını belirtmektedir.<sup>6</sup> Kulenin bu onarımdan sonra aldığı durum Melling'in çiziminde görülmektedir (Şekil 61). Kulenin bir sonraki onarımı 1832'de olmuştur.<sup>7</sup> 1830'larda İstanbul'a gelen sanatçıların desenlerinde kulenin üst kısmının bu yenileme sonrasında aldığı biçim izlenebilmektedir.<sup>8</sup>

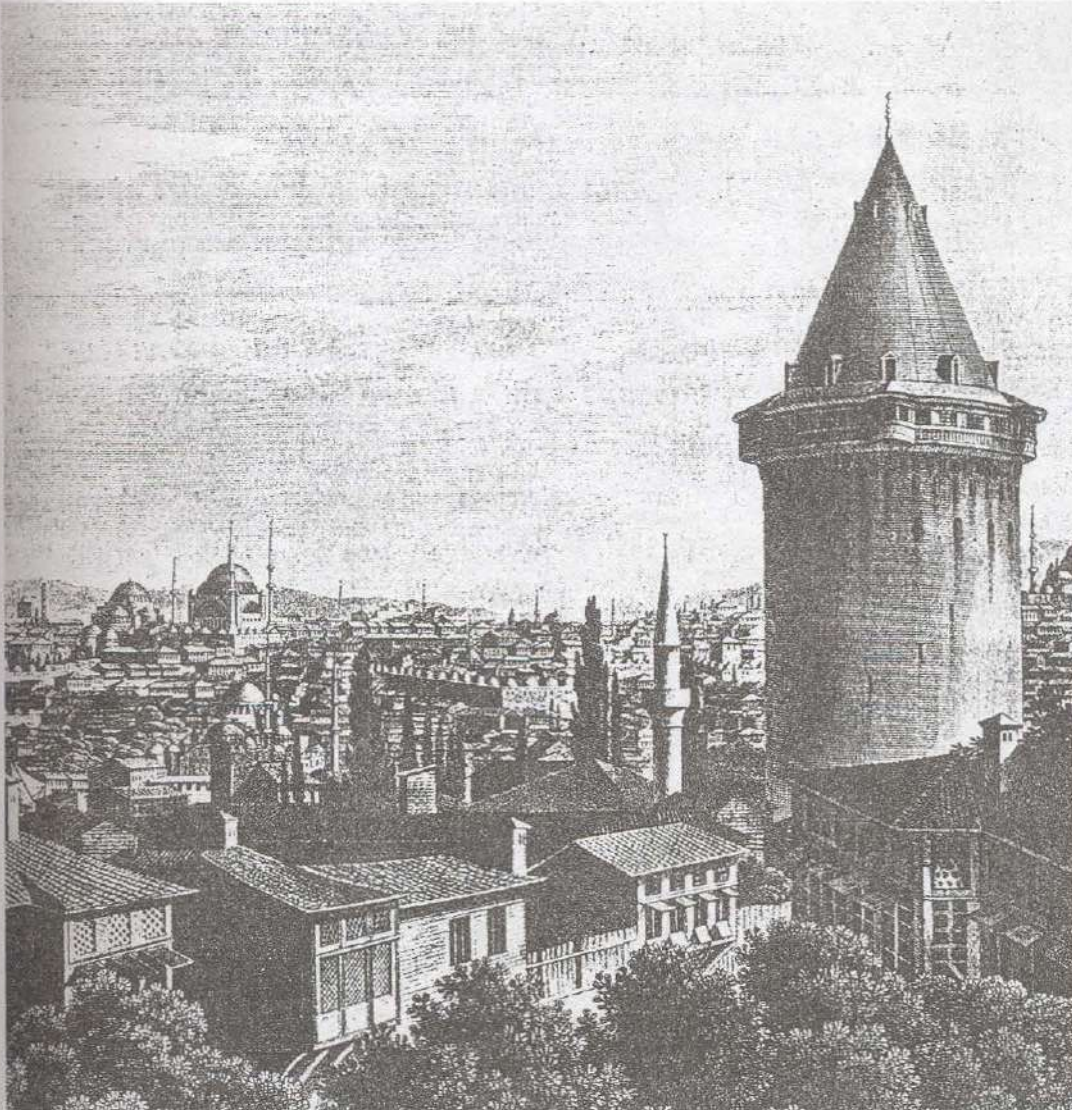
61. Galata Kulesi'nin 1794 onarımından sonraki durumu (Melling)

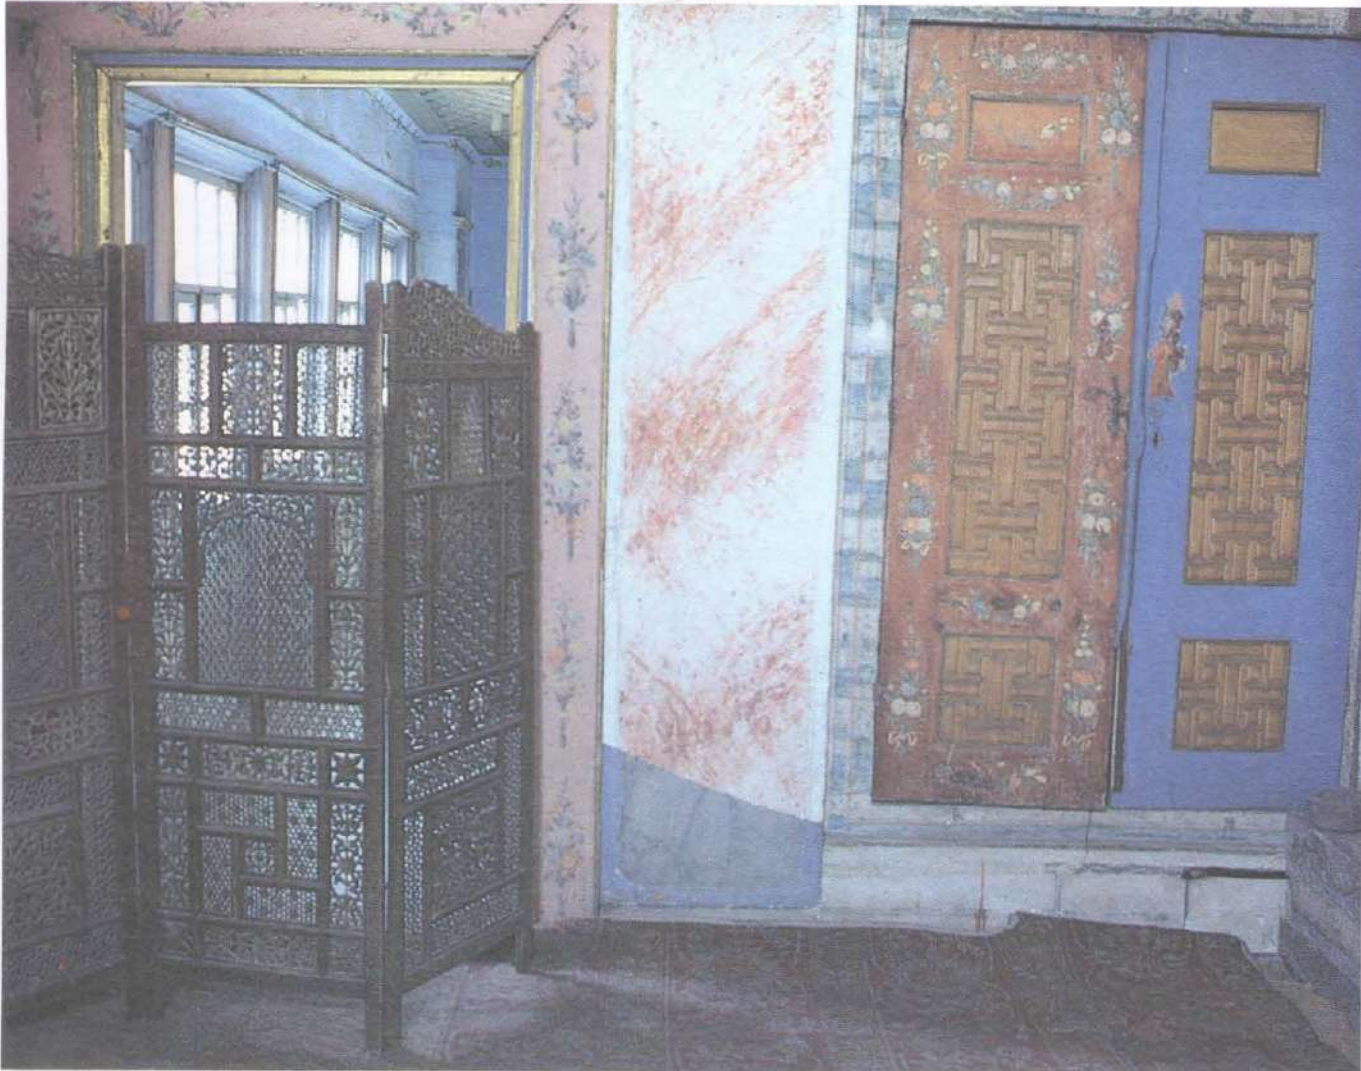
64. Topkapı Sarayı,  
Harem'de Valide Sultan  
Odası. Geç dönem  
yağlıboya ve mermer  
taklidi sıvanın altından  
çıkan bezeme düzeni  
(İTÜ Mimarlık Fakültesi,  
Restorasyon Anabilim  
Dalı Arşivi)

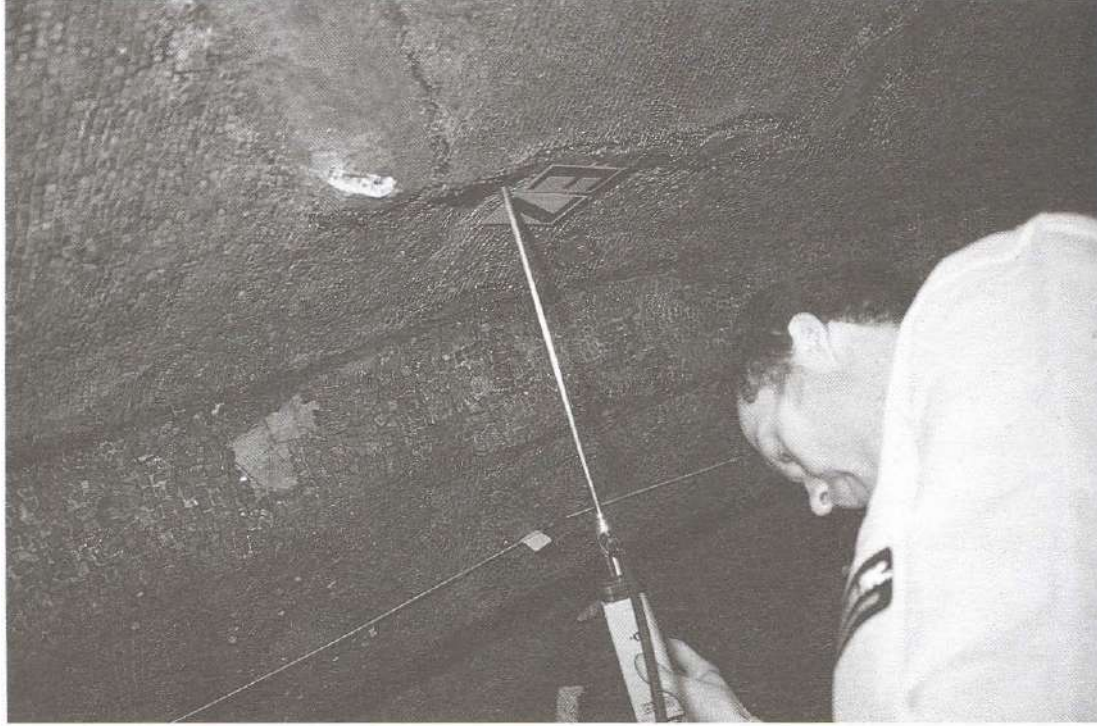
66. Ayasofya  
kubbesinde video  
endoskop ile inceleme  
(A.Neftçi, 1995)

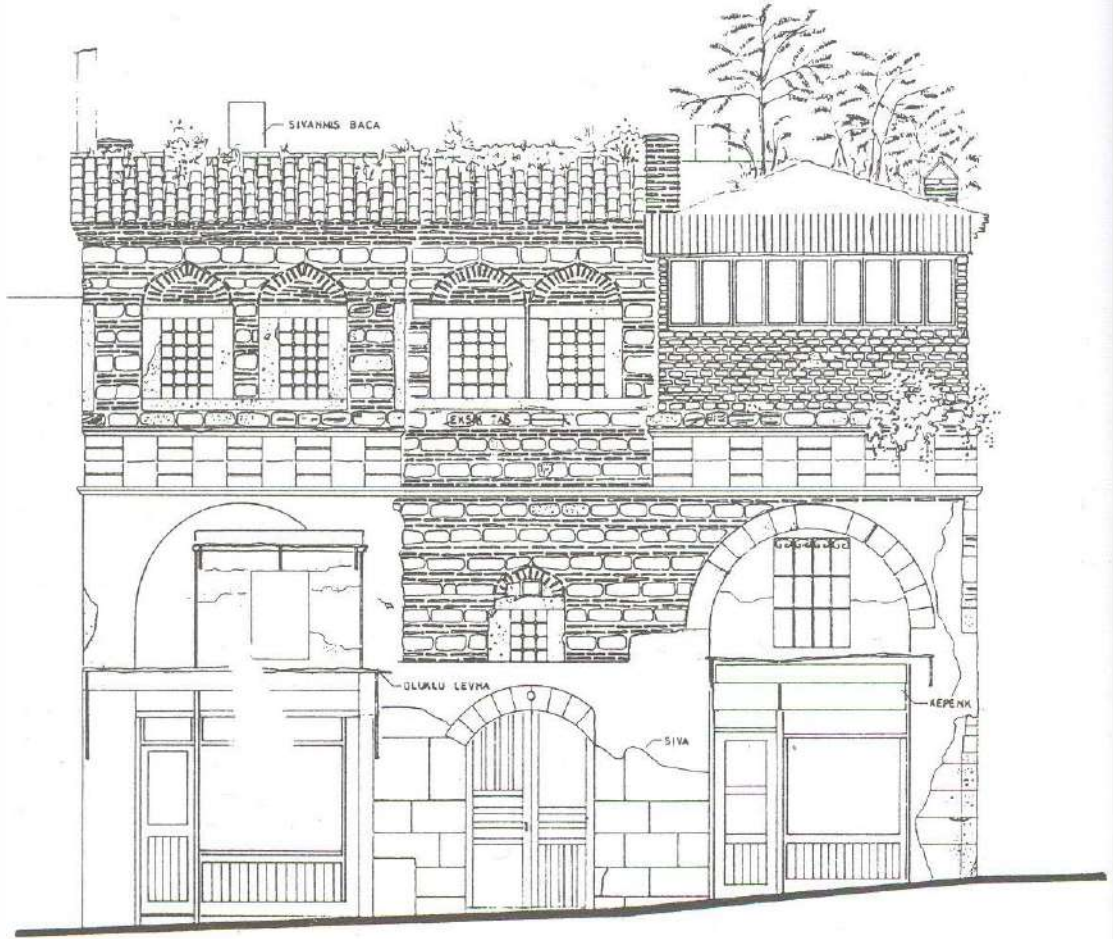
68. Eminönü, Emin Bey Hanı, kuzey cephesi rölövesi (F.Altan, 1989)

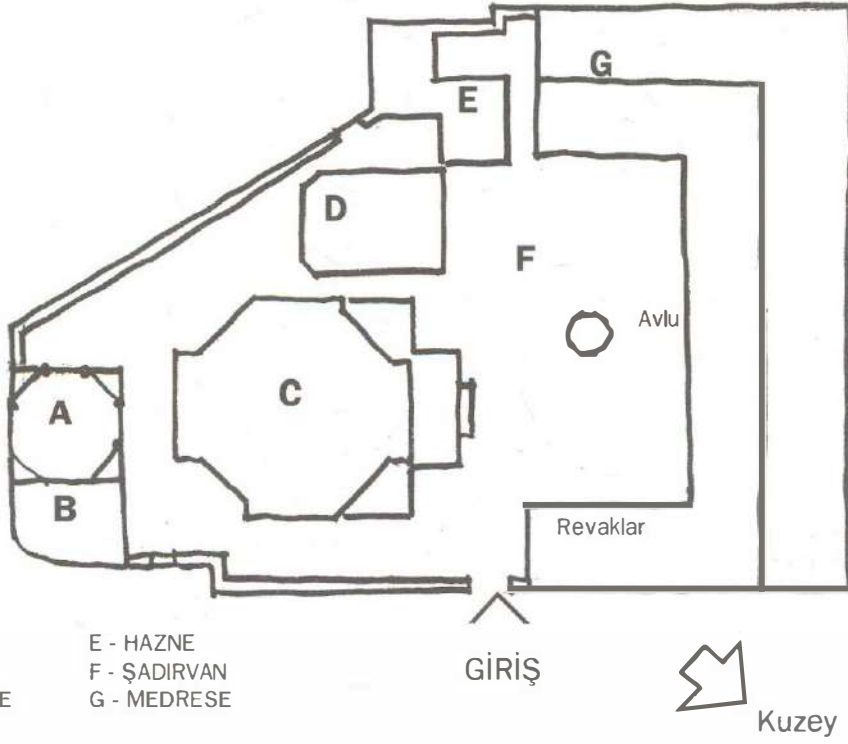
70. Kroki

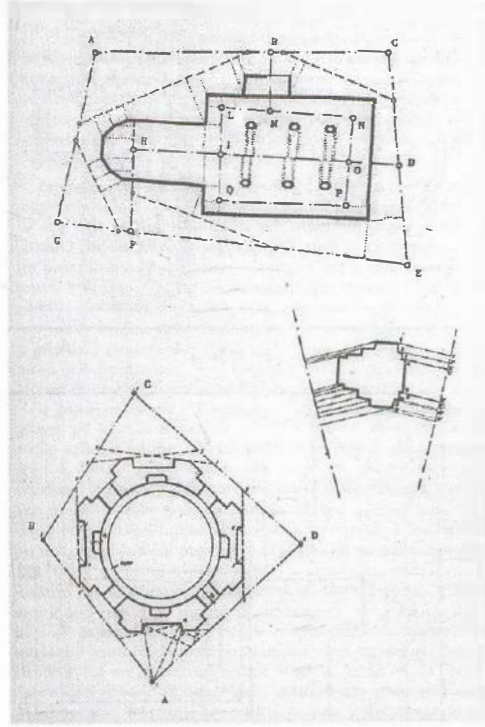
74. Polygon oluşturarak  
dış ölçülerin alınması  
(G.Boaga)

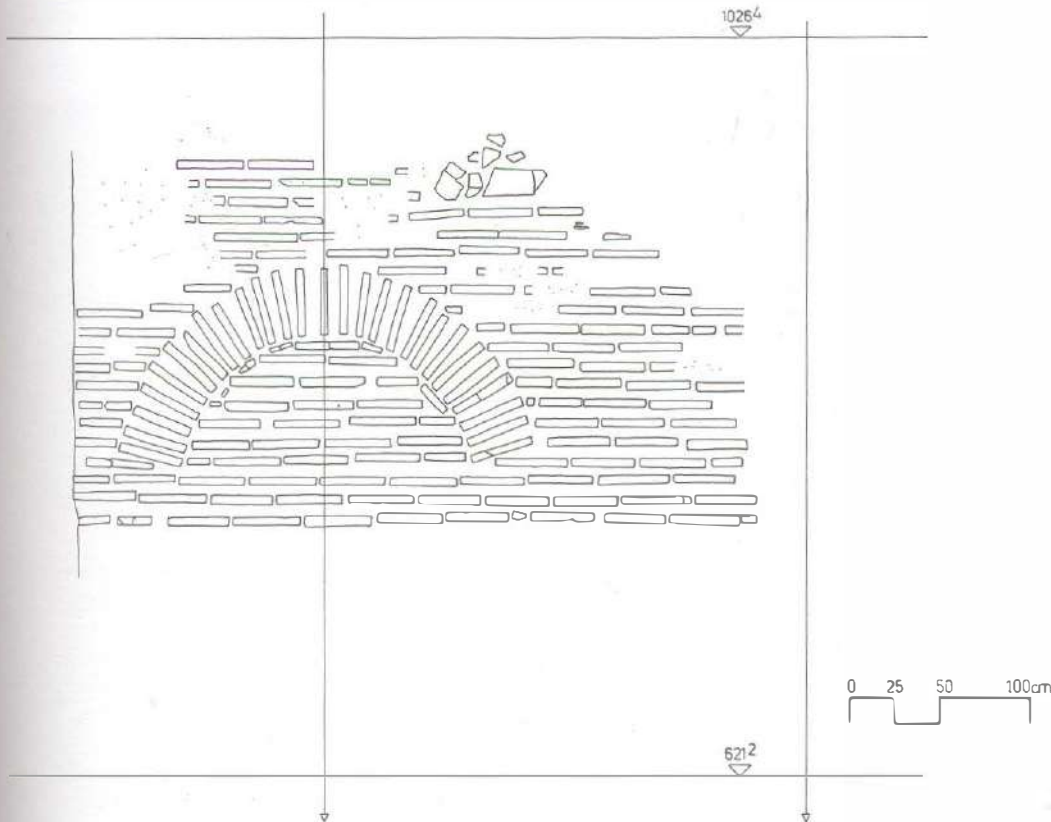
76. Koordinatlı sistemle  
temiz çizim  
(H. Erdoğan, 1994)

ları ölçülür. Ölçülecek noktaya metrenin 0'ı tutulur. İkinci kişi metrenin eksene dik olmasını sağlayarak okuma yapar. Ölçüler, hangi eksene uzaklığı belirtiyorsa, kaydedilirken o eksene bakılarak yazılır (Şekil 75). Ölçülerin temiz çizimleri için kalın karton (Schoeller) kullanılması uygun olur. Ölçüler ölçekli veya normal cetveller kullanılarak, istenilen ölçekte (1/50, 1/20) kağıda geçirilir. "Noktalamaya" denilen bu işlemten sonra noktalar yerinde bakılarak birleştirilir. Eğer rölöve konusu düzgün, iyi korunmuş kesmetaş veya tuğla örgüye sahip bir yapı değilse ölçülen noktaları düz çizgilerle birleştirmek gerçeğe yakın bir etki vermeyebilir. Gerçeğe daha yakın bir çizim elde etmek amacıyla çizimi yapan kişi, noktaları işaretledikten sonra çizimini büyük bir altlığa (kalın mukavva veya duralit) tespit ederek ölçü alınan yere gider ve işaretlenen noktaları yapıya bakarak birleştirir (Şekil 76). Temiz çizim alandan uzakta yapılıyorsa, ayrıntılı fotoğraflardan yararlanılarak, çizilen planın veya görünüşün gerçeğe daha yakın olması sağlanır. Kırık taş ve tuğlalar belirtilir, çat-

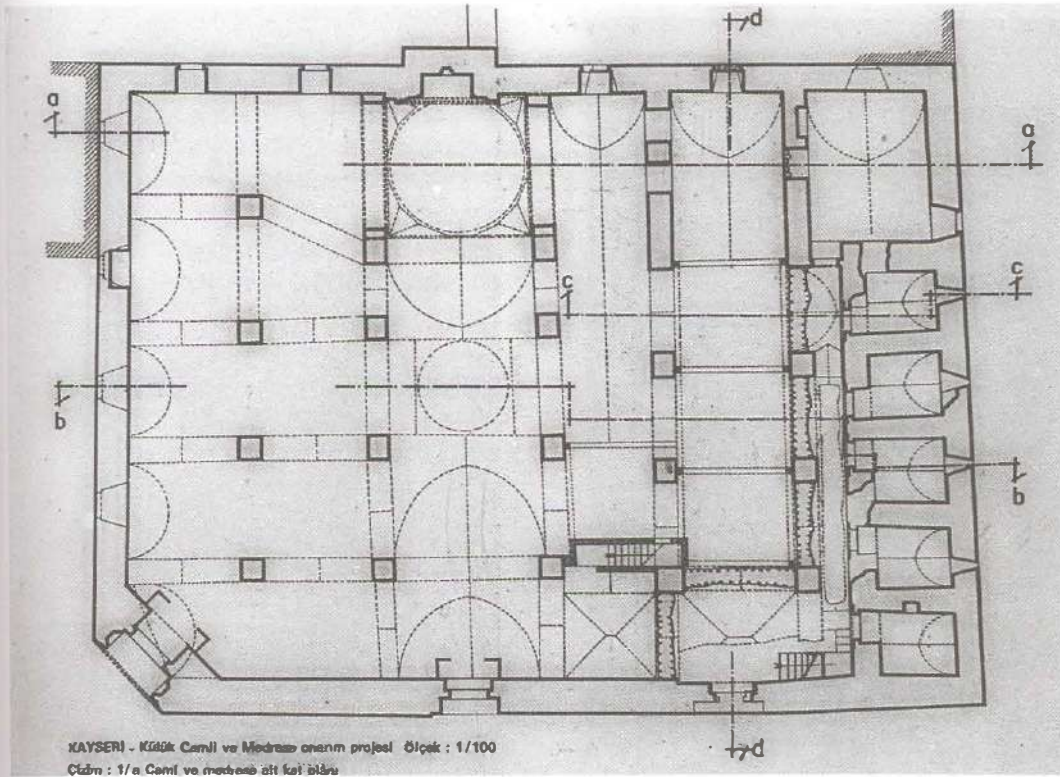
81. Planda kubbe ve tonoz izdüşümlerinin gösterilişi

81). Tavan izdüşümleri, kesik çizgilerle veya noktalarla gösterilir. Eğer planla karışması istenmiyorsa, tavan izdüşümleri ayrı çizilir. Planın geçtiği düzlem üstünde yer alan öğeler (galeri katı, pencere, balkon vb) de kesik çizgilerle veya noktalarla belirtilir. Kesik çizgiler yok olan, görülemeyen öğelerin anlatımı için de kullanılır: bir sütun dizisinin yok olan kaidelerine ait izlerin yerlerinin belirtilmesi veya kalınlığı ölçülemeyen fakat mevcut diğer duvarlara dayanılarak sınırı tahmin edilen bir duvarın doğrultusu noktalar veya kesik çizgilerle belirtilir. Girilemeyen, ölçülemeyen mekânlara (girilemedi, ölçülemeyen) açıklaması konur. Tahmine dayalı çizimler kesin olmadığını belirten bir not veya "?" konularak açıklanır.

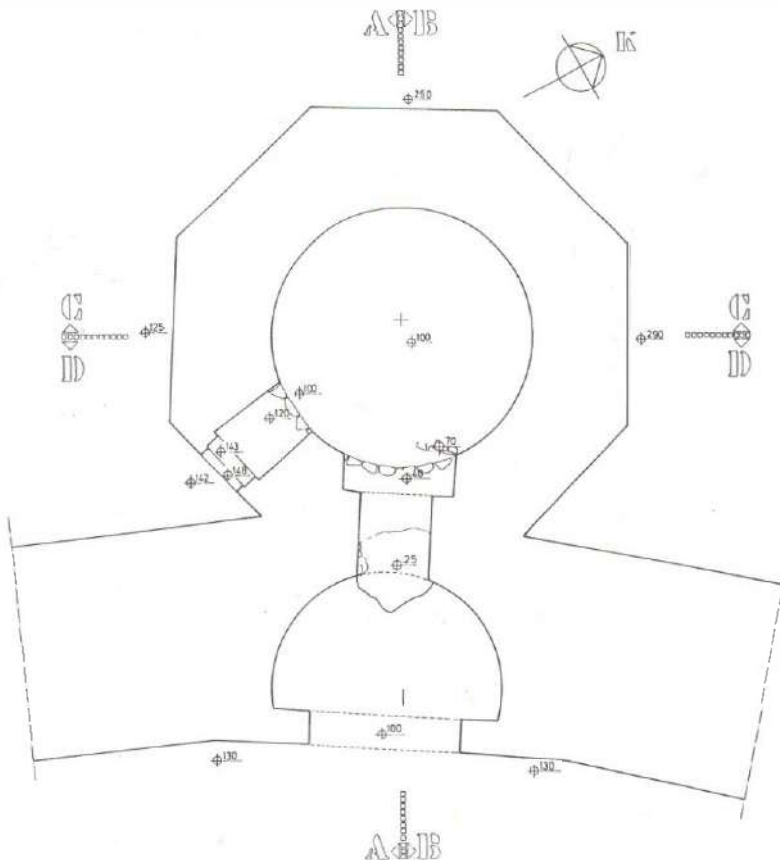
82. Planda kesit yerlerinin ve doğrultularının belirtilişi

açılımı çizilir. Kesitler yapının bütün özelliklerini anlatacak biçimde, mekânlardan, iki yöne bakacak şekilde geçirilir. Kesitlerin geçtikleri yerler ve bakış doğrultuları plan üzerine harf veya numara ile işlenir (Şekil 82).

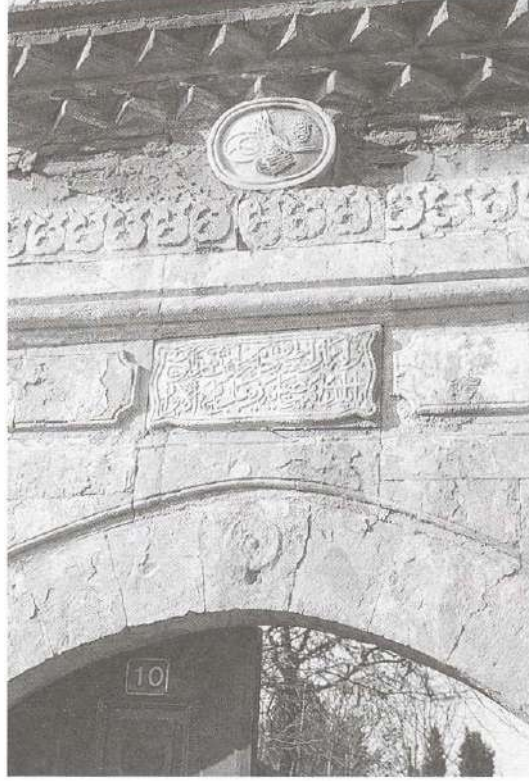
84. Gebze Çoban Mustafa Paşa Külliyesi güney dış avlu kapısı üzerinde farklı dönem onarımlarını belgeleyen yazıtlar

Tarihi kaynaklardan elde edilen bilgiler, bina üzerinde bulunan yazıtlar, değişik onarım tarihleri hakkında önemli verilerdir (Şekil 84). Ancak

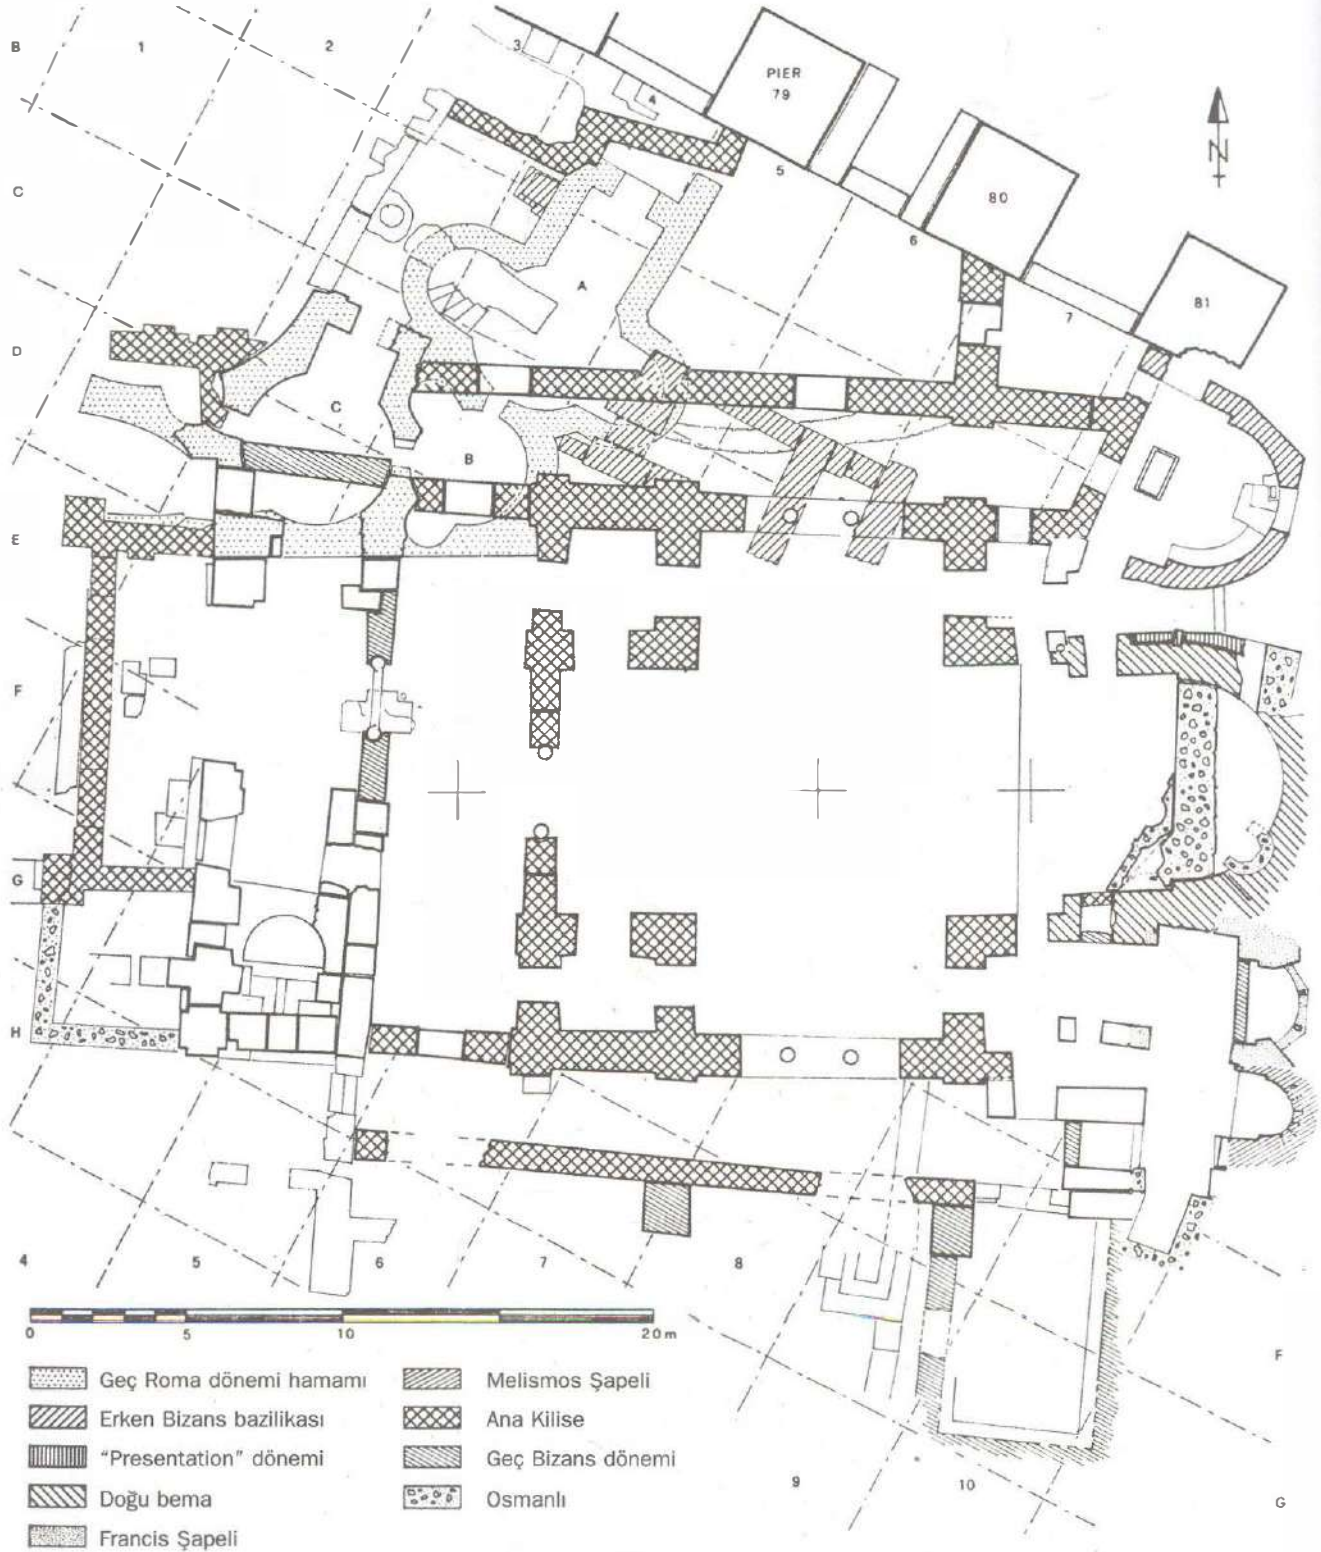
85. İstanbul Kalenderhane Camii ve çevresindeki kazıların analitik rölövesi (D.Kuban, C.Striker, 1972)

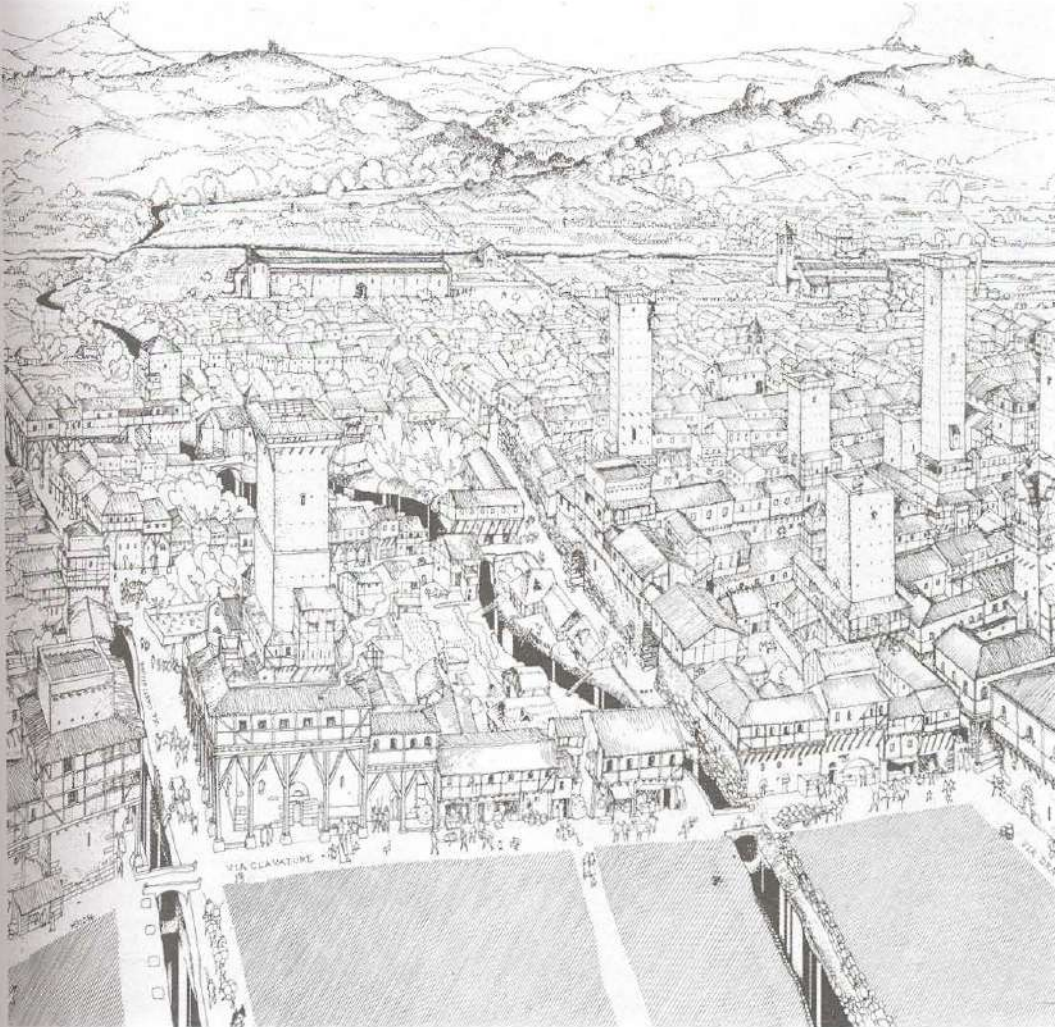
86. Bologna kentinin 13.yüzyıl ortalarındaki durumunu gösteren bir restitüsyon denemesi (R.Merlo, 1989)

rin ilk tasarımlarındaki, ya da belirli bir tarihteki durumlarının, arşiv kayıtlarından, yapı üzerindeki izlerden, yapıya, yerleşmeye ait çizim, fotoğraf gibi belgelerden yararlanılarak plan, kesit, görünüş ve aksonometrik çizimlerle, ya da maketle anlatımına restitüsyon denilmektedir (Şekil 86). Restitüsyon tarihi bir yapının özgün tasarımı hakkında fikir vermek amacıyla yapılabilir. Örneğin Ayasofya'nın batı cephesi önünde, II. Theodosius tarafından yaptırılan ikinci Ayasofya'ya ait dağınık olarak duran parçalardan yararlanılarak, bu anıtın cephesinin restitüsyon çizimi hazırlanmıştır (Şekil 87). Bu bilimsel bir çalışmadır. Parçaların tekrar birleştirilmeleri söz konusu olmasa da bu şekildeki restitüsyon çalışmaları, bir anıtın özgün tasarımını açıklamak, tarihi gelişimini irdelemek, kalıntıların daha iyi kavranabilmesini sağlamak için yapılır.
