Zeynep AHUNBAY

YAPI-ENDÜSTRİ MERKEZİ  
YEM Yayın - 28

TARİHİ ÇEVRE KORUMA ve RESTORASYON  
Zeynep Ahunbay

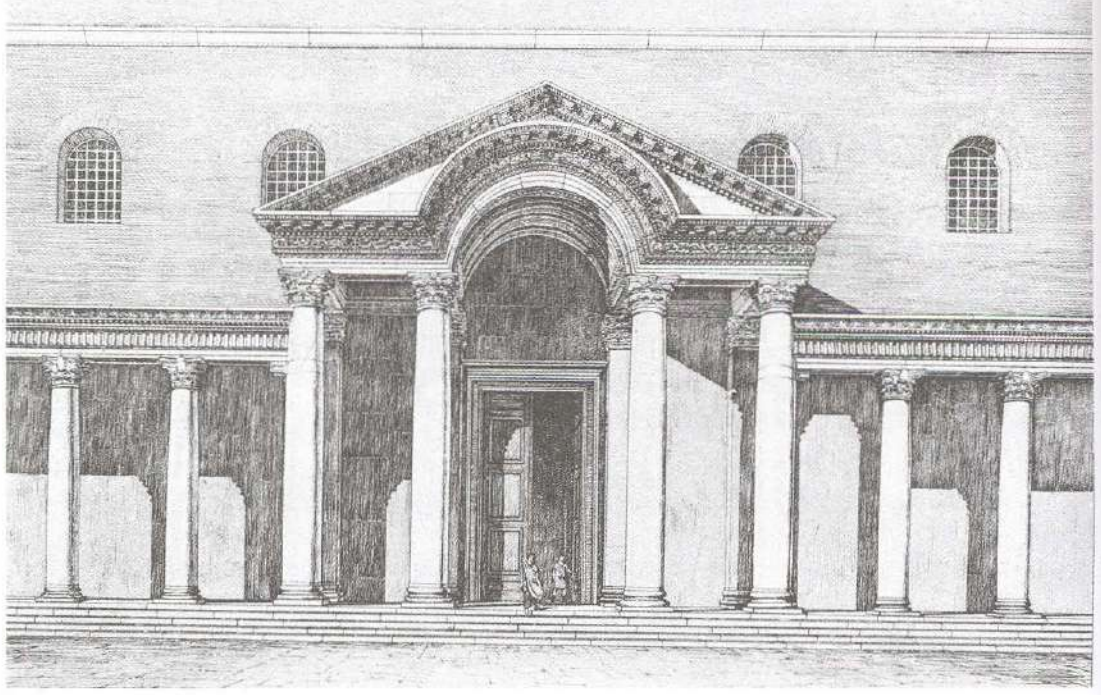
87. Ayasofya'nın giriş cephesinin II.Theodosius dönemindeki durumunu gösteren restitüsyon çizimi (A. Maria Schneider, 1939)

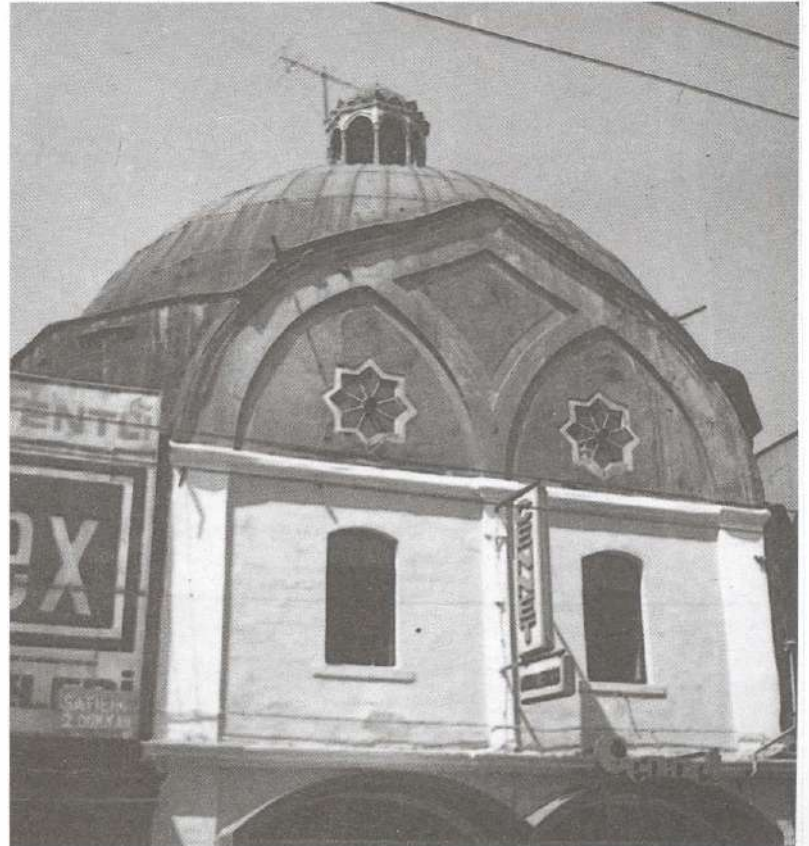
88. Çemberlitaş  
Hâmamı'nın 19.yüzyılda  
yol genişletme sırasında  
kesilen kadınlar  
soyunmalık cephesi

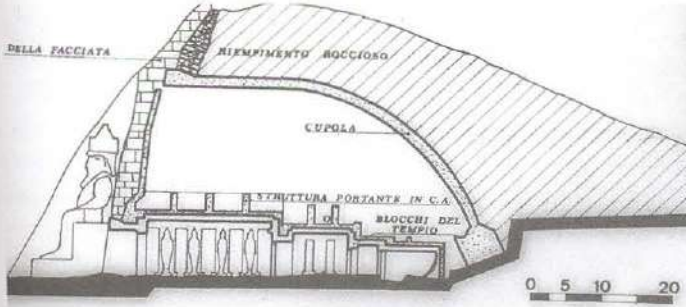
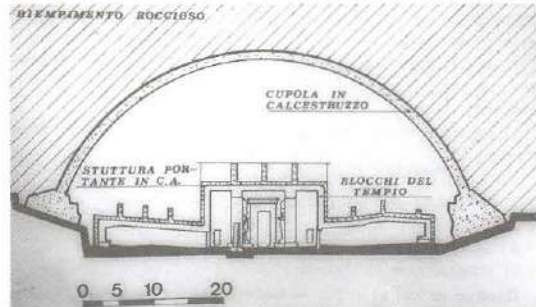
113. Abu Simbel Tapınağı'nın taşıma sonrası yeni konumuna uyarlanması için tasarlanan betonarme tonozun enine ve boyuna kesiti (Restauro 23/1976)

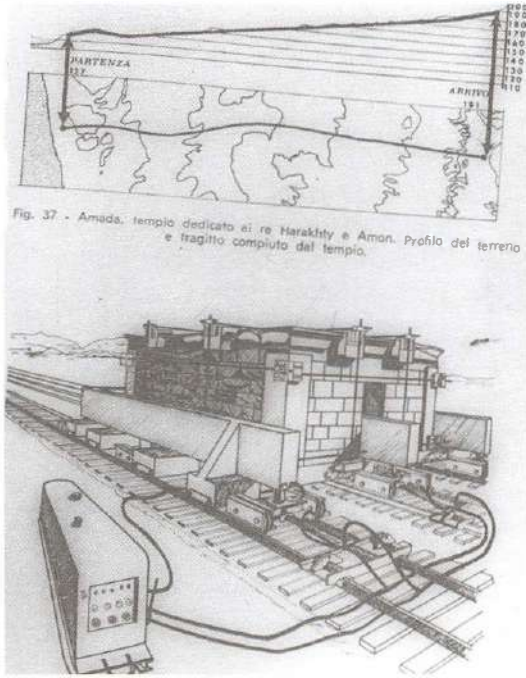
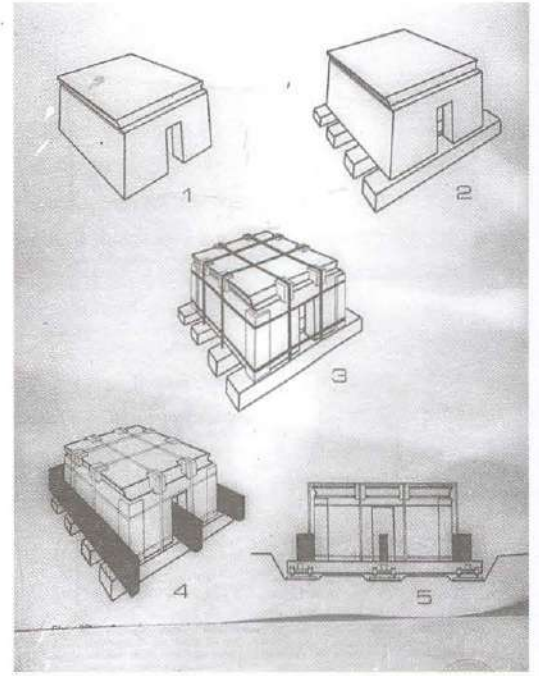
115. Harakhty ve Amon Tapınağı'nın taşınmasıyla ilgili proje (Restauro 23/1976)

116. Most Katedrali'nin taşınması için hazırlanan sistem (Transfera/Prag, 1972)

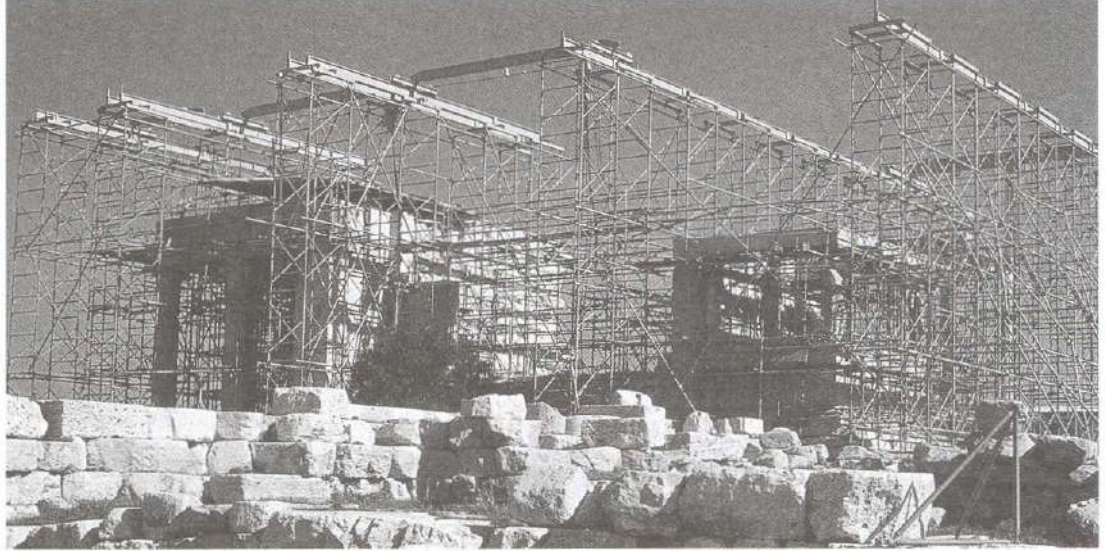
125. Atina, Erechteion:  
restorasyondan  
genel görünüm  
(M. Xyda, 1979)

gerçekleştirilmişti. Zamanla paslanan demir hem taşıyıcılık özelliğini yitirmiş, hem de mermerleri çatlatmaya başlamıştı. Duruma ivedi çözüm getirmek üzere önce anastilosiste kullanılan demir kenetler yerlerinden sökülüp, parçalar taş yapıştırıcı ile birleştirildikten sonra pirinç veya paslanmaz çelikten yeni kenetler konulmuştur. İlk değerlendirmede 20. yüzyıl başındaki restorasyonda anıtların kritik noktalarına konulmuş olan ve büyük blokları birbirine bağlayan büyük demir kirişlerin bir kısmının yerlerinden sökülüp alınması olanaksız görüldüğünden, neden oldukları hasarların geçici önlemlerle giderilmesine karar verilmiştir. Ancak sorunun çözümü için bu yaklaşımın yetersiz olduğu kısa zamanda anlaşıldığından, ciddi girişimler başlatılmıştır. Söz konusu anıtların evrensel değeri, uluslararası uzmanların ve kuruluşların yoğun ilgisini çekmiş, UNESCO yürütücülüğünde çareler aranmıştır. Önce karyatidleri çok kötü durumda olan Erechteion anıtı üzerinde durulmuş; dışarıdan varlığı anlaşılamayan demir elemanların durumları incelenmiştir (Şekil 125). Kobalt ışınları yardımıyla strüktür içindeki demir öğelerin yerleri ve boyutları kesin olarak saptanmıştır. Daha sonra tehlikeli parçalar sökülüp; olağanüstü sanat değerine sahip karyatidler müzeye alınıp yerlerine kopyaları konularak anıtın genel görünümü korunmuştur. Benzer araştırmalar ve onarım çalışmaları Parthenon Tapınağı için sürdürülmektedir.

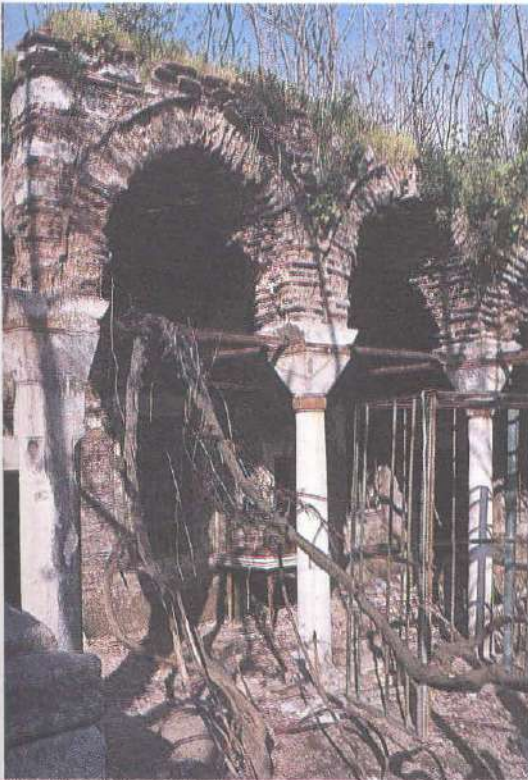
154. Onarım öncesinde Kabasakal Medresesi revaklarından bir ayrıntı (1981)

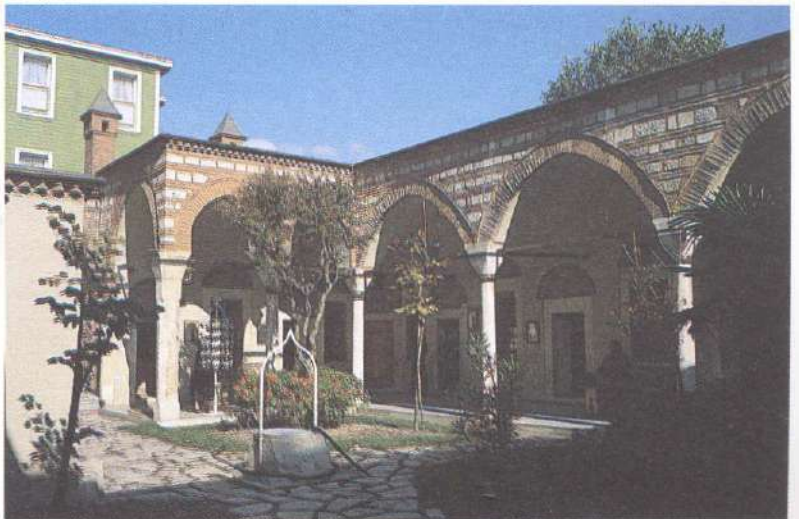
155. Kabasakal Medresesi'nin onarım sonrası durumu (1987)

Bu alanda çalışma yapan öncü kuruluşlardan biri **Turing ve Otomobil Kurumu**'dur. İstanbul'da Kariye Müzesi çevresinin iyileştirilmesi, Yeşil Konak ve Kabasakal Medresesi (Şekil 155), Soğukçeşme Sarnıcı, Safranbolu'da Asmazlar Konağı onarımları ile korumanın olumlu yönleri, bakımlı bir tarihi çevrenin çekiciliği, kültür varlıklarının kentsel yaşama ve turizme olumlu katkıları somut örneklerle anlatılmıştır. Kentsel çevremizin temel bileşenleri olan evlerin yaşatılması, bu alanda koruma bilincinin oluşturulması yönünde çabalayan öncü kuruluşlardan biri de **Türkiye Tarihi Evleri Koruma Derneği**'dir. 1976 yılında Perihan Balcı başkanlığında kurulan derneğin amacı eski evlerin korunması yönünde çalışmalar yapmak, ev sahiplerine maddi destek sağlamak, kültürel mirası tanıtmak için sergiler açmak, seminerler düzenlemek, konferanslar vermek ve yayın yapmak olarak özetlenebilir<sup>13</sup>. 1976'dan bu yana düzenledikleri yurt içi ve yurt dışı sergi ve seminerlerle konuyu kitlelere duyuran ve kamuoyuna maletmeye çalışan derneğin evlerin korunmasını teşvik edici, ödüllendirici çabaları da başarıyla sürmektedir (Şekil 161). Her yıl tekrarlanan Tarihi Türk Evi haftaları, bu alanda bilgi birikimi ve araştırmayı özendirici bir etkinlik olarak gelenekselleşmiştir. Derneğin Anadolu gezilerine mimarlık öğrencileri de çağrılmakta ve ziyaret edilen tarihi kentlerde belgeleme çalışmaları yapmalarına olanak sağlanmaktadır. Bir koruma uygulaması olarak Dernek bestekâr Hamamizade İsmail Dede Efendi'nin evini, içinde konser, sergi ve konferanslar da düzenlenebilen bir Türk Müziği Müzesi olarak yenilemiştir.

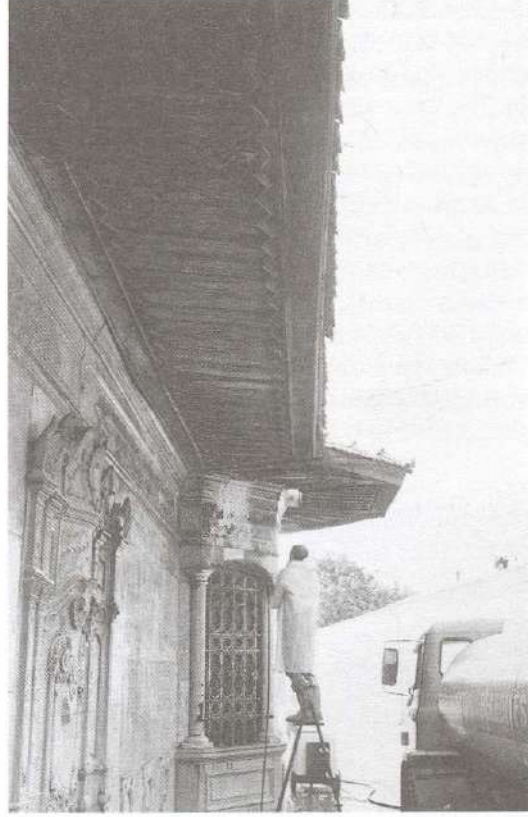
156. Fatih Belediyesi tarafından suyla yıkanan Perestu Kadınefendi Sebili (İstanbul Büyükşehir Belediyesi Arşivi, 1990)

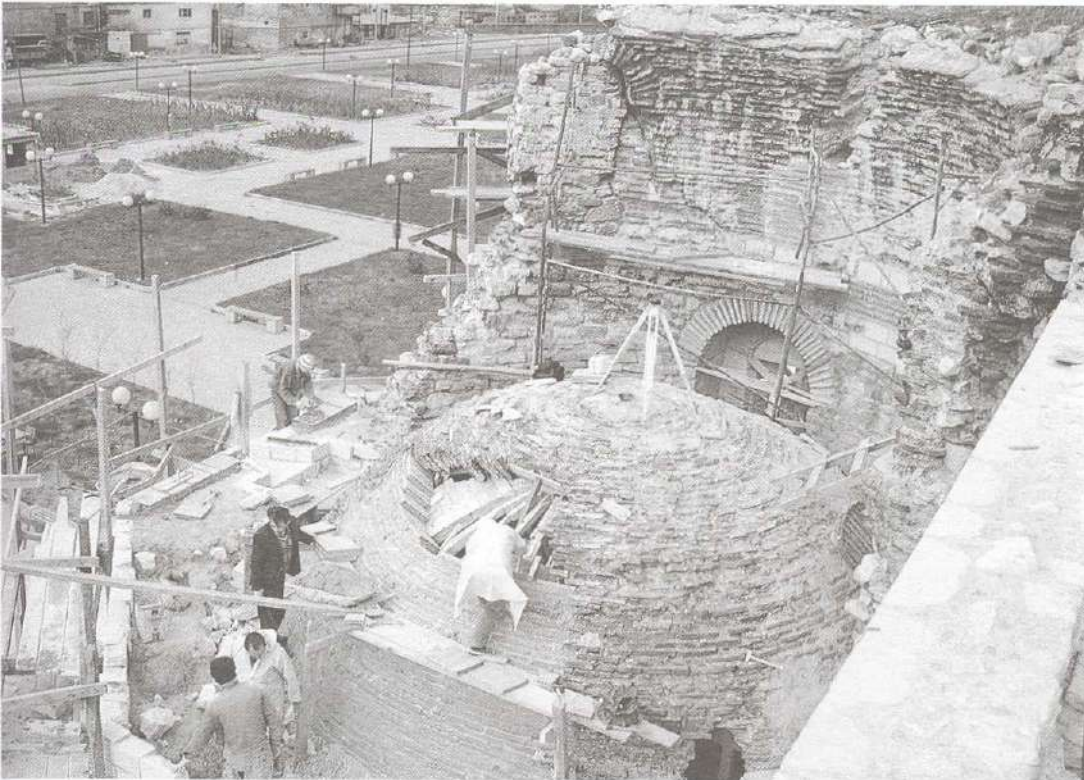
157. İstanbul Karasuları 2. Kule'de yapılan kubbe onarımı (1992)
